**НАЦИОНАЛЕН БОРД ЗА РАЗСЛЕДВАНЕ НА ПРОИЗШЕСТВИЯ  
ВЪВ ВЪЗДУШНИЯ, ВОДНИЯ И ЖЕЛЕЗОПЪТНИЯ ТРАНСПОРТ**

### **ОКОНЧАТЕЛЕН ДОКЛАД**

**разследването на много тежко морско произшествие –**

**СМЪРТ НА ДВАМА ЧЛЕНОВЕ НА ЕКИПАЖА В ПРЕЛИВНА  
ТРЪБА НА ДРАГАЖЕН КОРАБ „MILFORD“ НА 03.07.2023 г.**

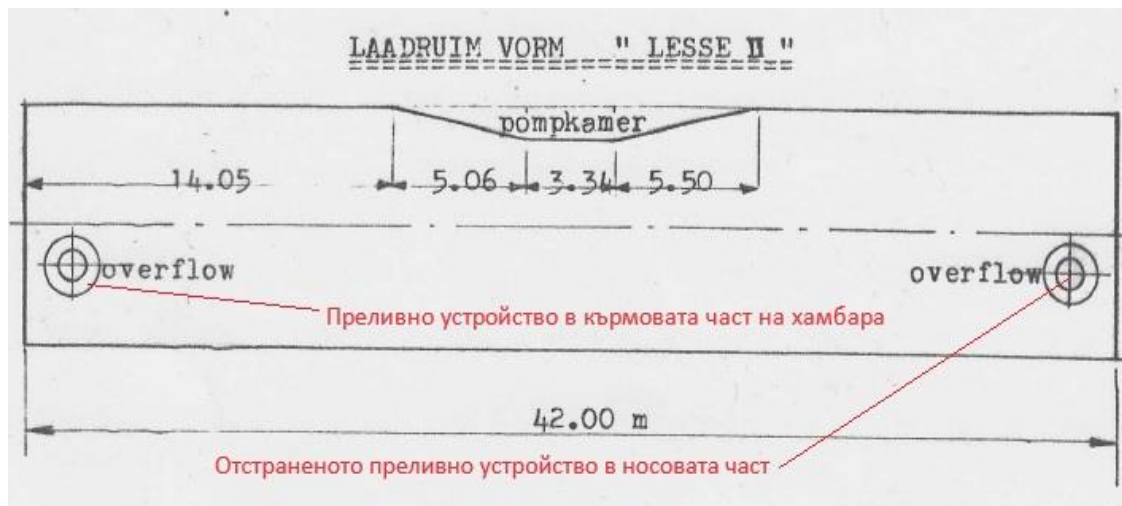
Фиг. 3 – Товарното помещение на *драгажен кораб „MILFORD“*. В лявата част е показано преливното устройство, в което се случва произшествието.

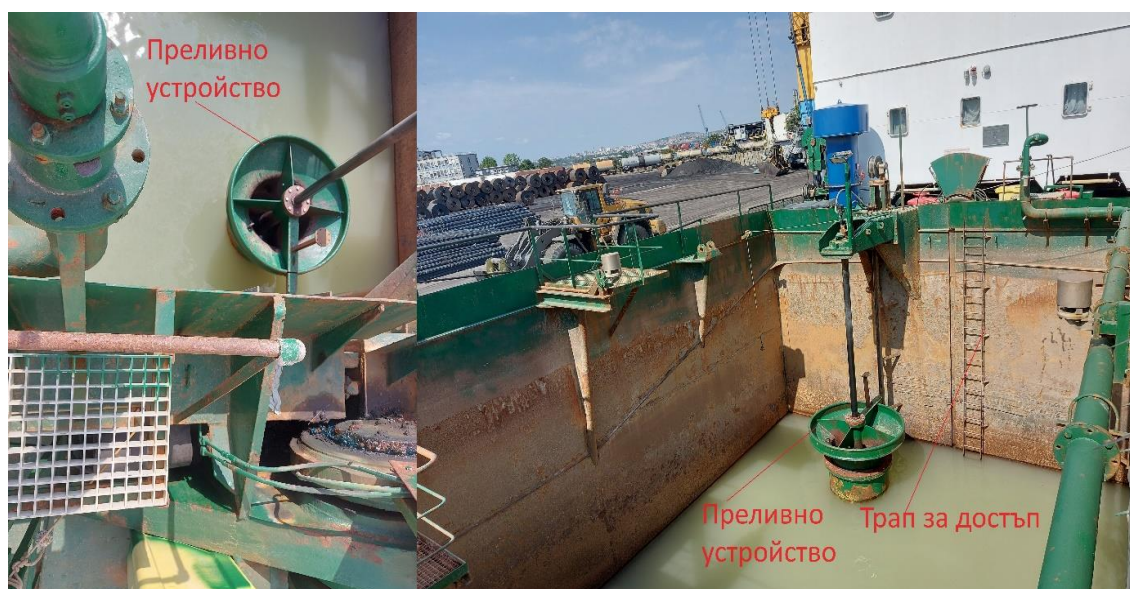
Фиг. 4 – Преливно устройство и трап за достъп до товарното помещение на *драгажен кораб „MILFORD“*.

- Тъй като трапът се намира в непосредствена близост до тръбата на преливното устройство те са увлечени от потока вода изливащ се в тръбата.
- Това би могло да обясни тяхното положение в тръбата – с главата надолу.

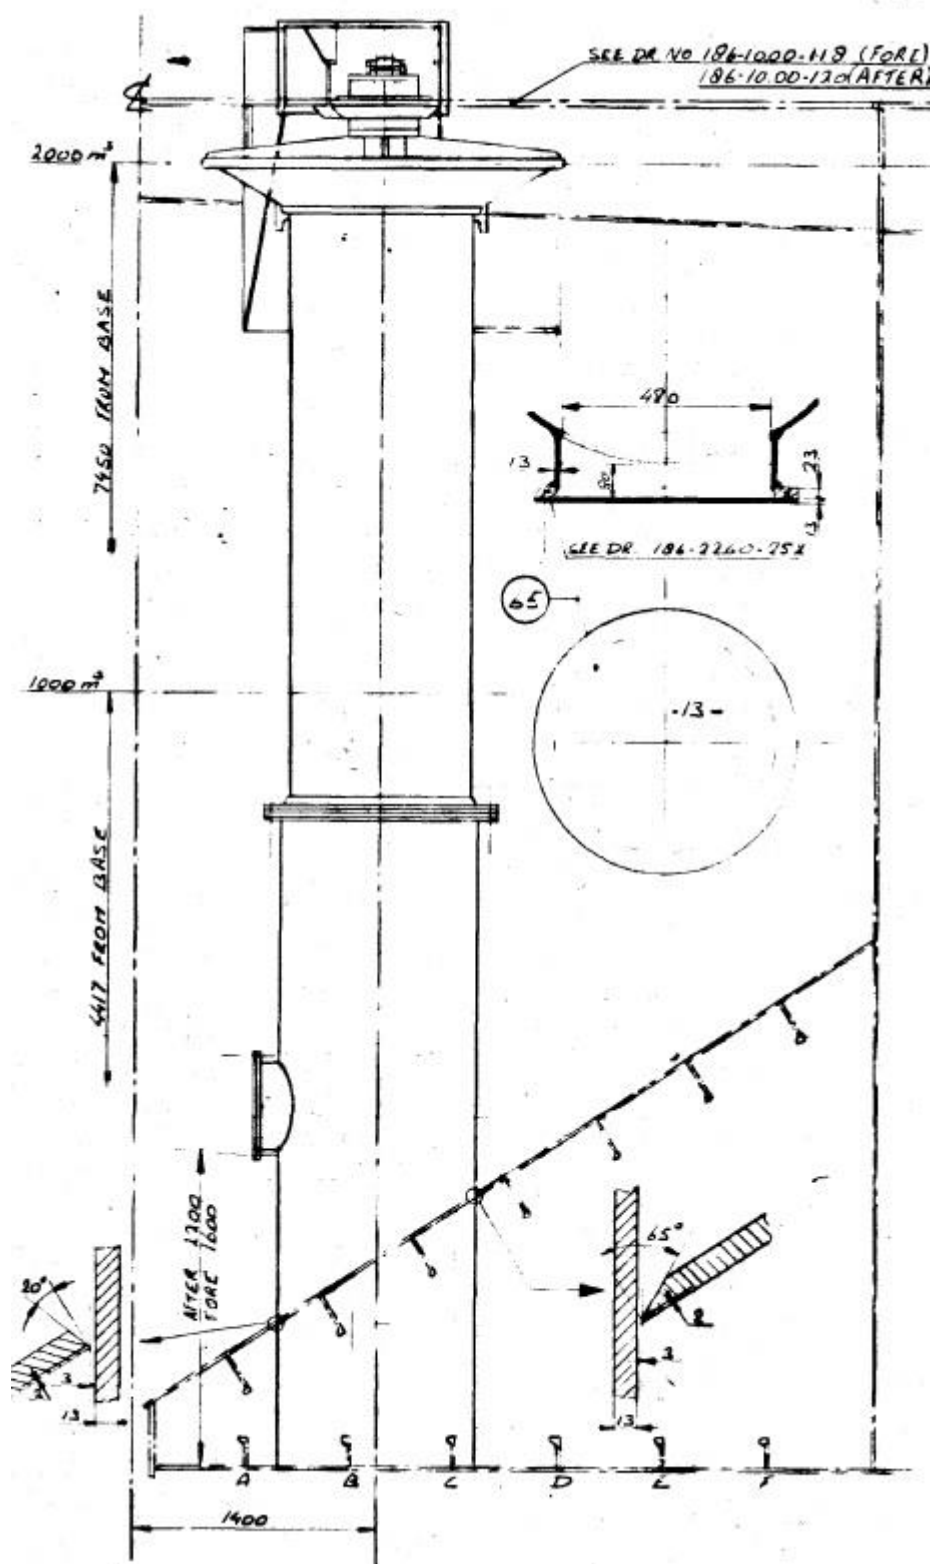
Фиг. 7 – Размери на преливното устройство.

Максималната височина на преливното устройство е 7,45 m (фиг. 7). Максималната вместимост на товарното помещение по документи е 2 065 m<sup>3</sup>. При 85-90% запълване на товарното помещение, запълването му с товар е приблизително 1750-1850 m<sup>3</sup>, или около 6,70-7 m височина воден стълб в тръбата на преливното устройство.

- За да се изхвърлят  $800\div 900\text{ m}^3$  баласт ще е необходимо горния край на тръбата да се понижи със около 3 метра от нейната височина под нивото на водата.

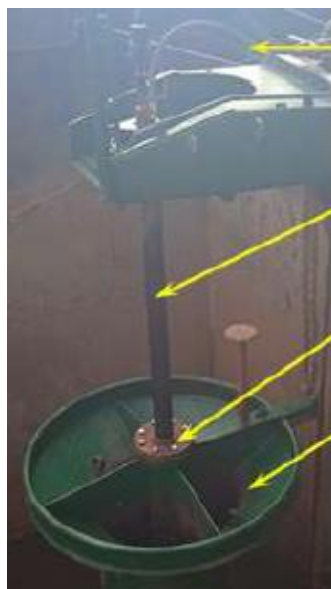
**Фиг. 8 – Система за позициониране по височина на преливника.**

Комисията по разследване не откри доказателства за неизправност на устройството за управление на преливната тръба (за позициониране по височина и др.), което да налага слизване в товарното помещение на членове на екипажа. Преднамереното слизване в условията на липса на осветеност на главна палуба с цел отстраняване на повреда би било неоправдан риск, свързан с голяма опасност за живота на членовете на екипажа, които биха осъществили тази дейност. Освен това във функционалните задължения на корабния готвач не влизат дейности по ремонт на главна палуба и в товарното помещение на кораба.
