**РЕПУБЛИКА БЪЛГАРИЯ**  
**НАЦИОНАЛЕН БОРД ЗА РАЗСЛЕДВАНЕ НА**  
**ПРОИЗШЕСТВИЯ ВЪВ ВЪЗДУШНИЯ, ВОДНИЯ И**  
**ЖЕЛЕЗОПЪТНИЯ ТРАНСПОРТ**

**ПРЕДВАРИТЕЛНА ОЦЕНКА**  
**на тежко морско произшествие –**

**СБЛЪСКВАНЕ НА М/К „SLAVYANIN“ С М/К „NEW RAOUF“ НА**  
**08.11.2023 г.**

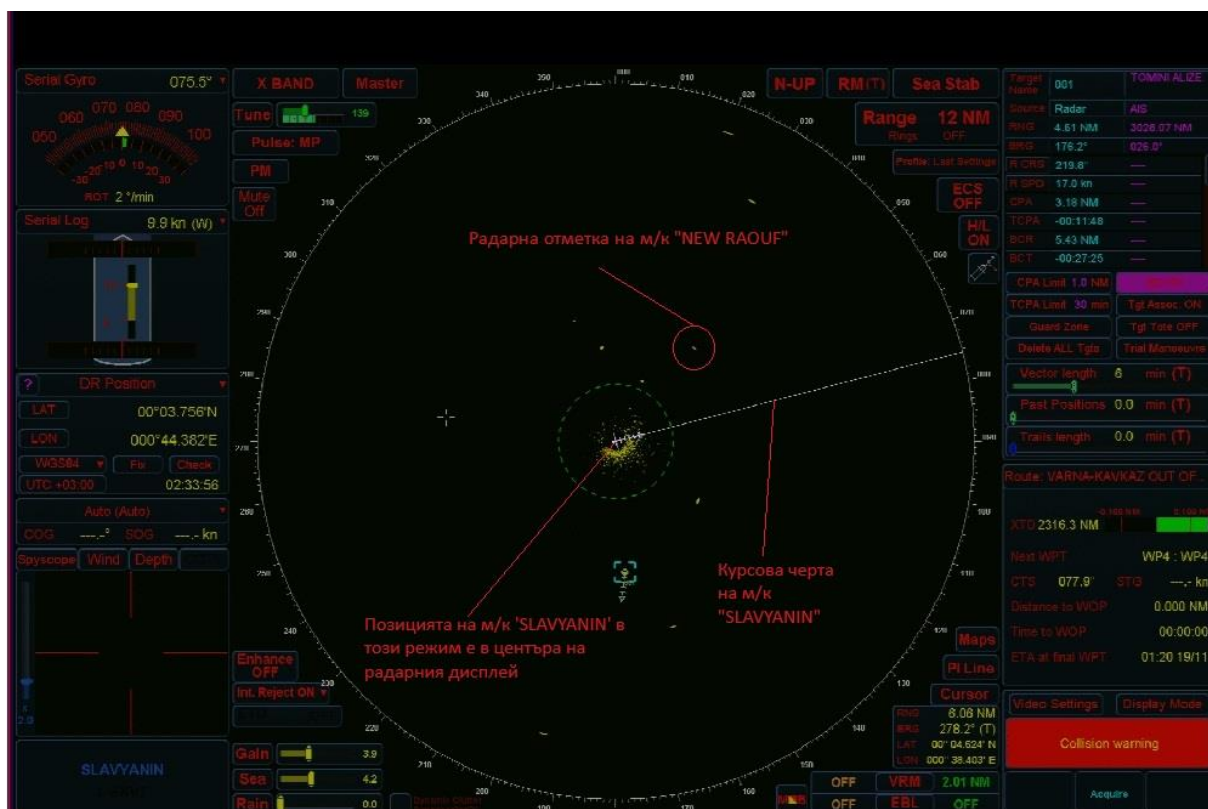
В 01:32 часа местно време на радарния екран на м/к „SLAVYANIN“ се наблюдава изображението на два кораба, които пресичат курса на кораба от левия му борд (фиг. 1 и фиг. 2, като последната показва визуализация на данни от AIS). Кораб „NEW RAOUF“ се наблюдава под пеленг 41,8°, дистанция 4,4 морски мили, плава на курс 192° със скорост 9 възла.

Фиг. 1– Изображение на екрана на РЛС на моторен кораб „SLAVYANIN“, когато кораб „NEW RAOUF“ е на дистанция 4,2 морски мили.

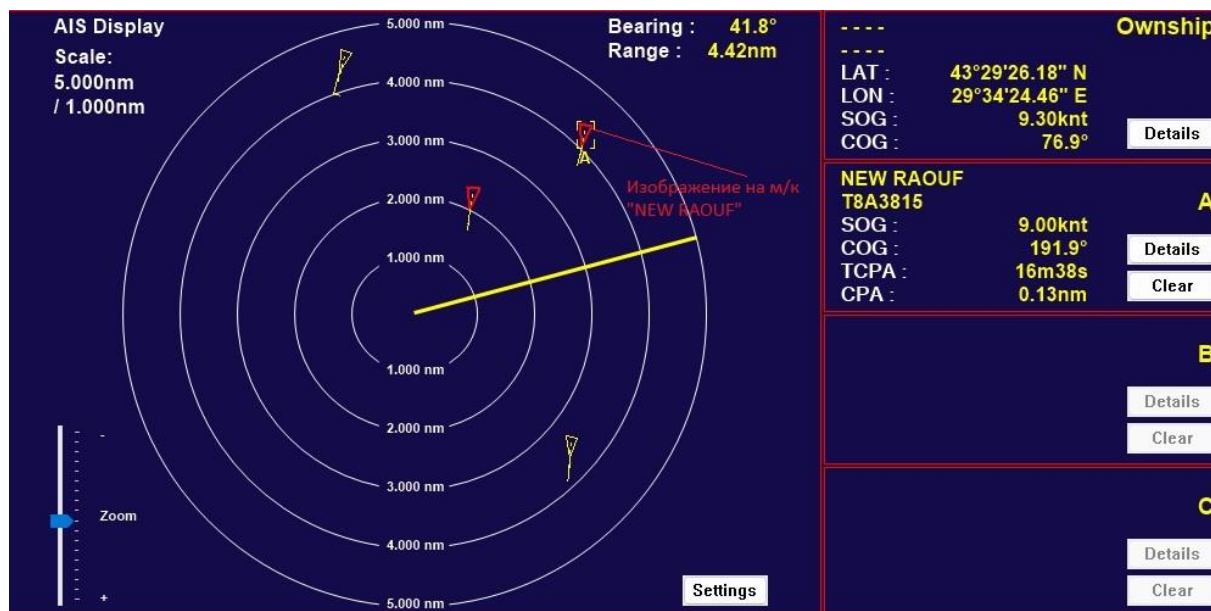
Фиг. 2 – Изображение на данните от AIS, получени от VDR на моторен кораб „SLAVYANIN“, когато кораб „NEW RAOUF“ е на дистанция 4,4 морски мили.

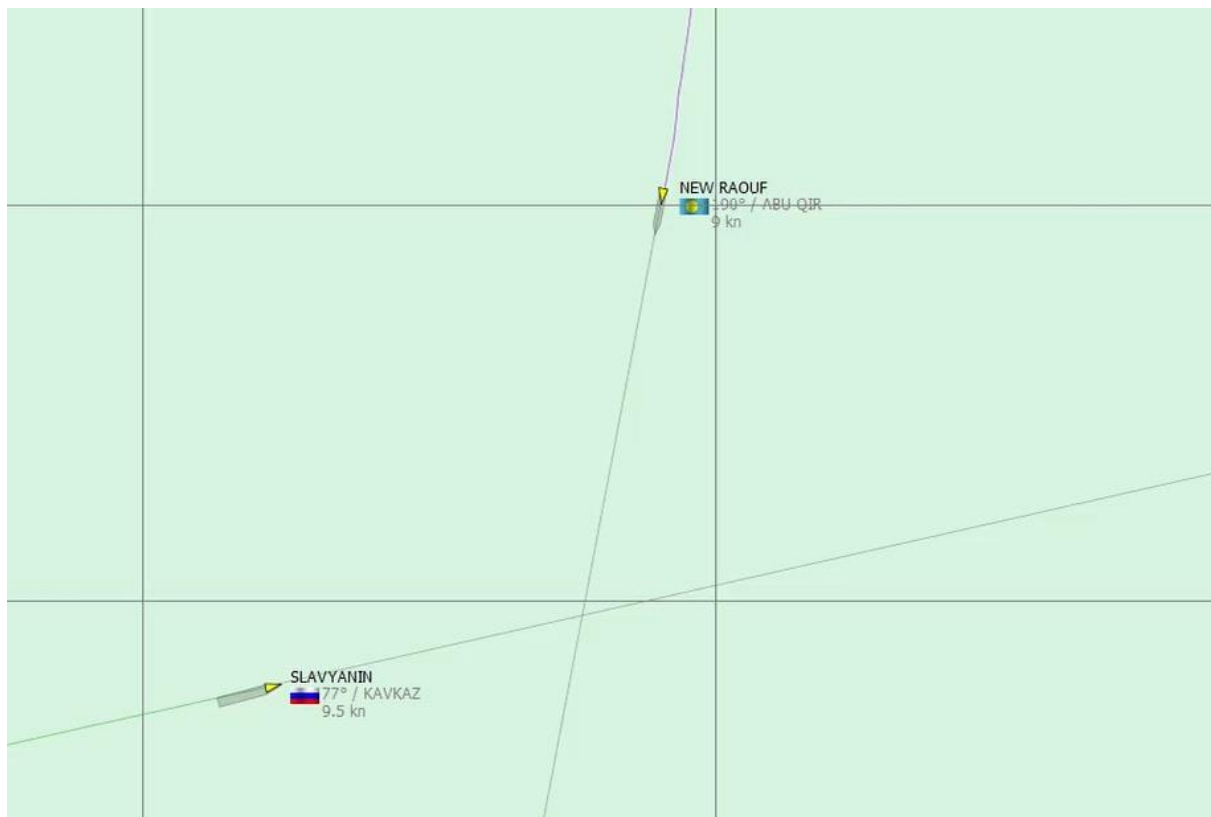
**Фиг. 3 – Изображение, показващо взаимното разположение на двата кораба преди сблъскването, получено от VTS – Варна.**

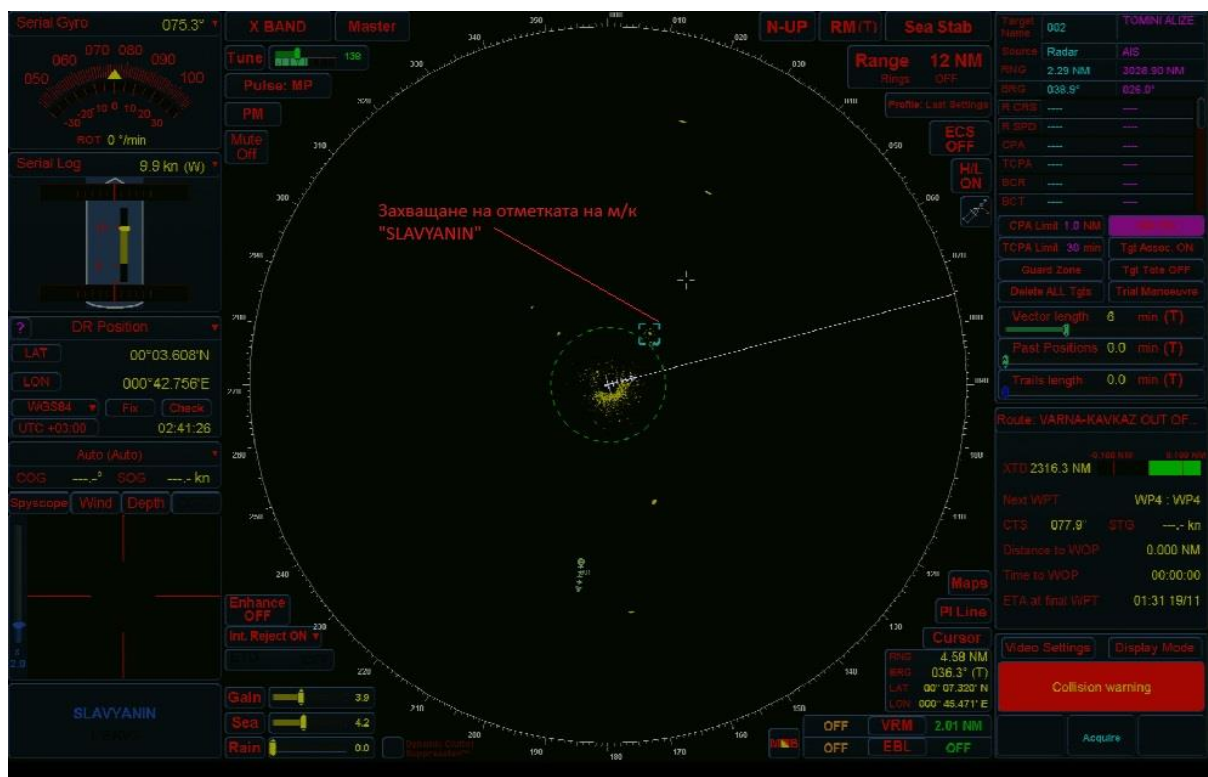
В 01:41:41 часа отметката м/к „NEW RAOUF“ на РЛС е захваната от вахтения помощник – капитан на м/к „SLAVYANIN“ с цел получаване на по-подробна информация за параметрите на сближение (фиг.4).

Фиг. 4 – Захващане на радарната отметка на м/к “NEW RAOUF” от вахтения помощник – капитан на „SLAVYANIN“.

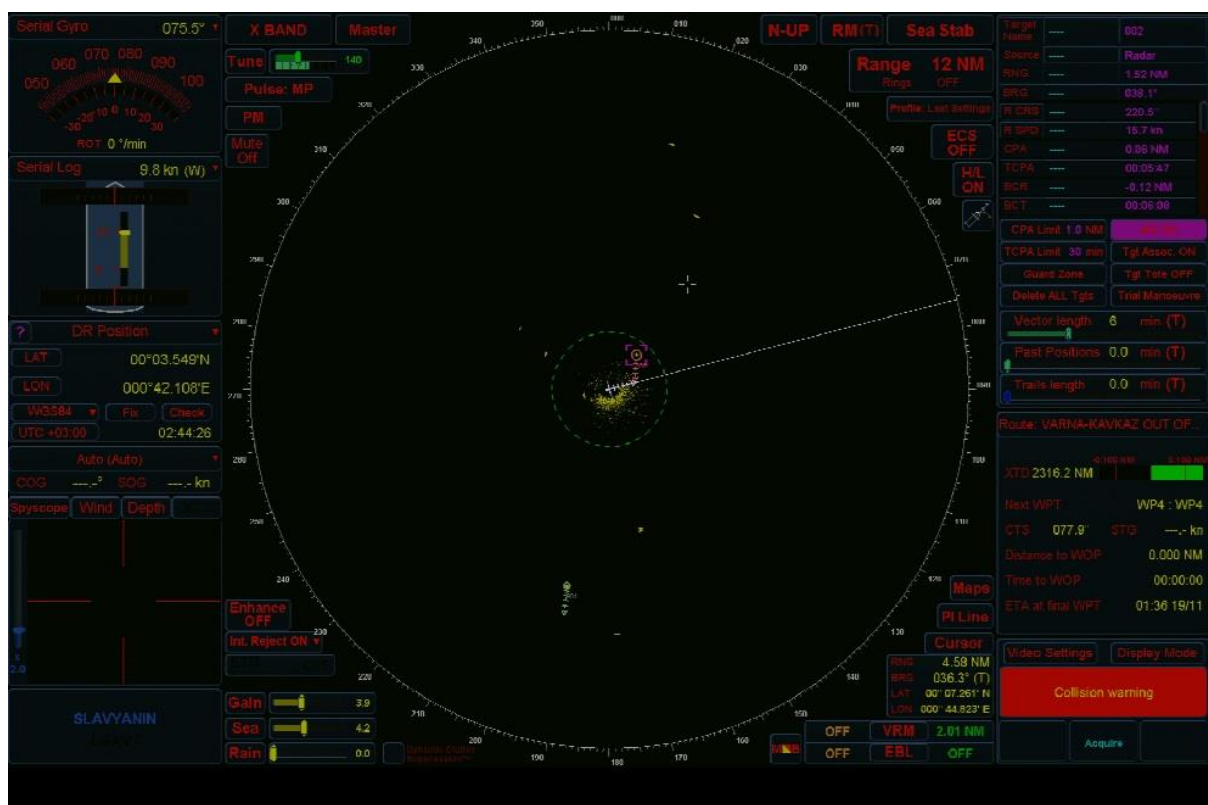
В 01:44:32 на екрана на РЛС на м/к „SLAVYANIN“ се изобразяват параметрите на разминаване на захванатата цел (0,06 мили (практически под 1 кабелт) дистанция на най-близко разминаване след време 05:47 минути), като векторите на двата кораба се пресичат в една точка, което в режим на истински вектори е показател на голяма вероятност от сблъскване (фиг 5). В този момент м/к „NEW RAOUF“ се намира на разстояние 1,5 морски мили.

Фиг. 5 – Изображение на разчетните параметри на разминаване на екрана на РЛС на м/к „SLAVYANIN“.

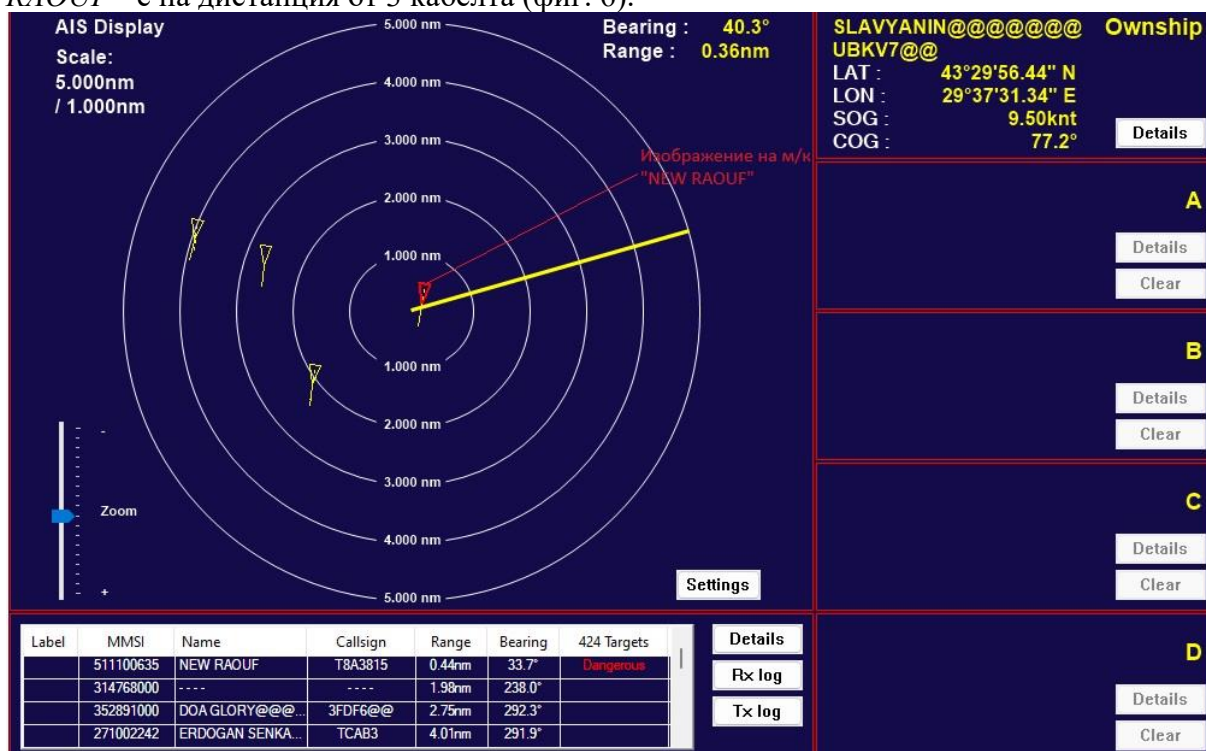
В 01:47:38 часа вахтения помощник – капитан на м/к „SLAVYANIN“ отправя няколко светлинни сигнала към мостика на приближаващия м/к „NEW RAOUF“, използвайки Алдис лампа (представляваща ръчен прожектор с насочено действие с цел привличане на вниманието). Сигналите са повторени в 01:48:50 часа, когато м/к „NEW RAOUF“ е на дистанция от 3 кабелта (фиг. 6).

Фиг. 6 – Изображение на AIS дисплей на програмата за разчитане на данните от VDR, показващи близостта на м/к “NEW RAOUF”.

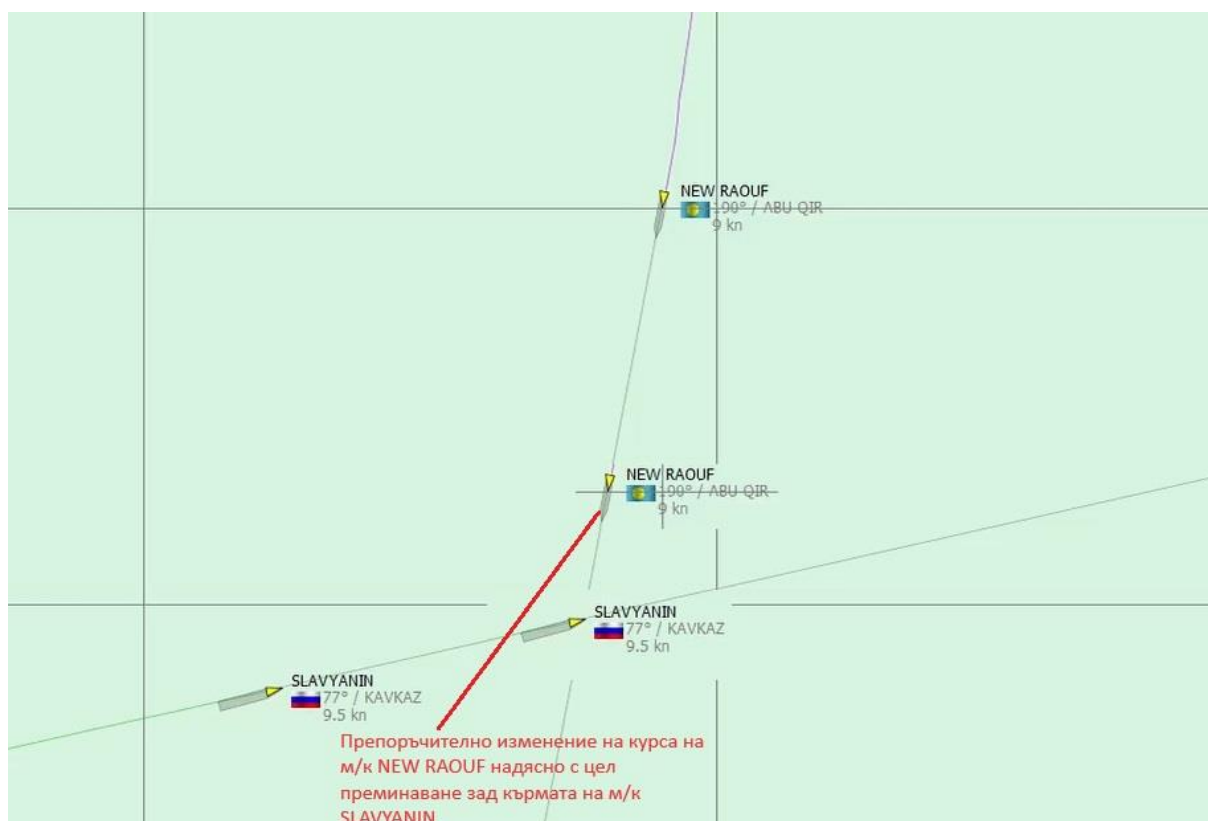
В случая м/к „SLAVYANIN“ и м/к „NEW RAOUF“ са в положение на пресичащи се курсове (фиг. 7), като м/к „NEW RAOUF“ вижда м/к „SLAVYANIN“ от десния си борд и следва да му отстъпи път. Препоръчителна маневра би била промяна на курса на м/к „NEW RAOUF“ надясно с цел преминаване зад кърмата на м/к „SLAVYANIN“.

В случая вахтения офицер на м/к „NEW RAOUF“ не предприема никакви действия с цел отстъпване на път на м/к „SLAVYANIN“, което се явява нарушение на Правило 15 на МППСМ.

Фиг. 7 – Графично изображение на Правило 15 на МППСМ по отношение на двата кораба.

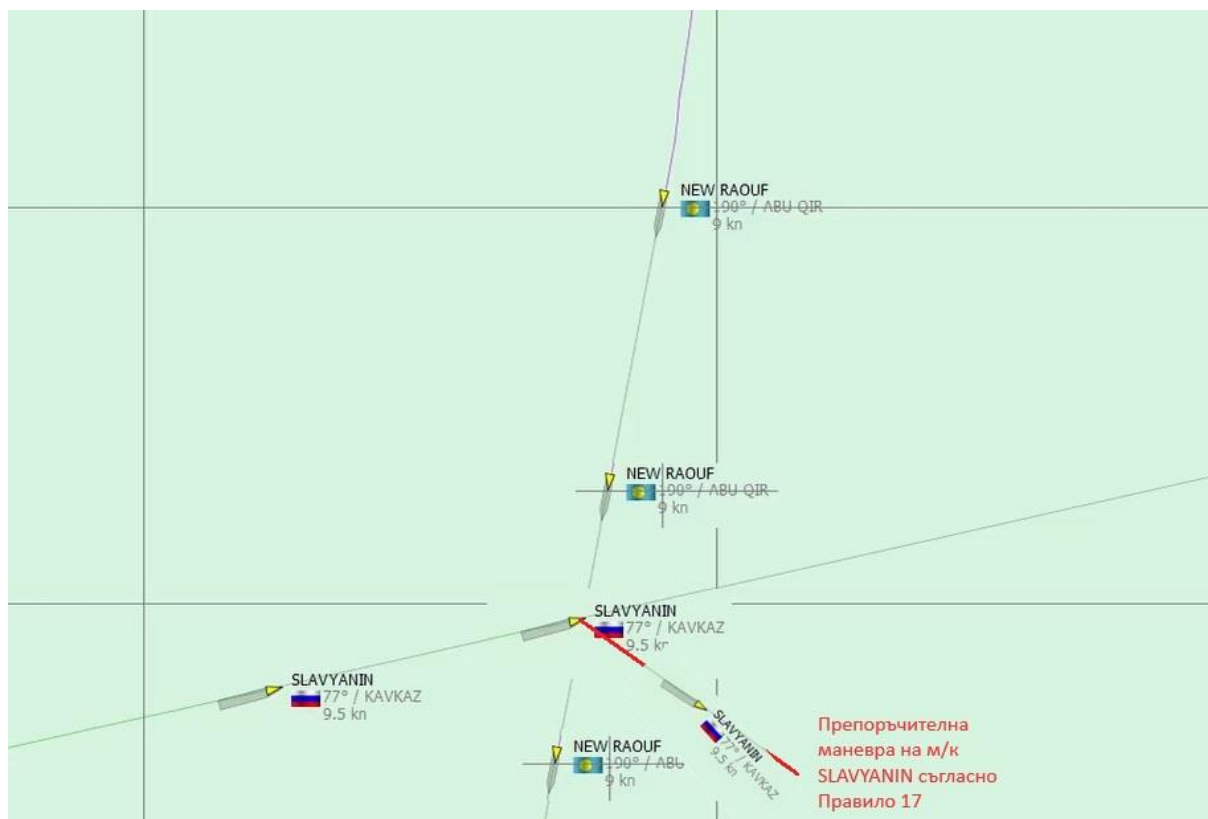
В случая вахтеният помощник – капитан на м/к „SLAVYANIN“ не предприема необходимите действия с цел избягване на сблъскването, при условие, че кораба, който следва да отстъпи път не предприема действия от своя страна. Това се явява по своя смисъл нарушаване на разпоредбите на Правило 17, подпар. (a) (II) и (b) (II).

**Фиг. 8 – Графично изображение на препоръчителните действия на вахтения помощник – капитан на м/к SLAVYANIN по отношение на Правило 17 на МППСМ.**

Препоръчителна маневра от страна на вахтения помощник – капитан на м/к „SLAVYANIN“ би била значителна промяна на курса надясно, с цел преминаване на м/к „NEW RAOUF“ зад кърмата (фиг. 8). Промяна на курса надясно от страна м/к „NEW RAOUF“ в последния момент би подобрил ситуацията.
