**РЕПУБЛИКА БЪЛГАРИЯ**  
**НАЦИОНАЛЕН БОРД**  
**ЗА РАЗСЛЕДВАНЕ НА ПРОИЗШЕСТВИЯ ВЪВ**  
**ВЪЗДУШНИЯ, ВОДНИЯ И ЖЕЛЕЗОПЪТНИЯ ТРАНСПОРТ (НБРПВВЖТ)**

**ОКОНЧАТЕЛЕН ДОКЛАД**

**разследване на тежко произшествие – преразване на двама служители от локомотив №  
98522051522-7, между Разделен пост № 4 и гара Илиянци на 07.11.2023 г.**

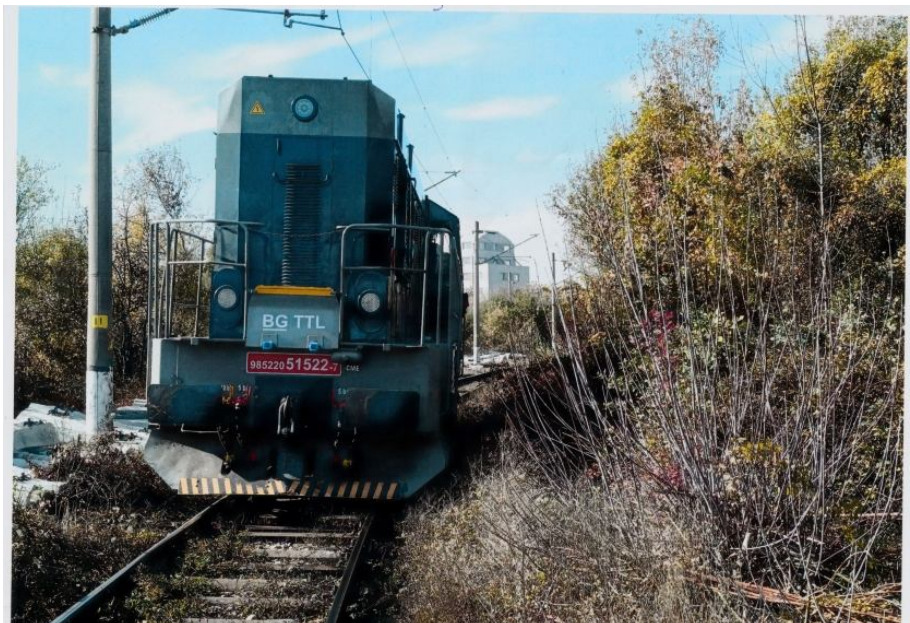
**Фиг.1.1. Локомотив № 98522051522-7 на местопроизшествието.**

Около 10:12 часа на км 0+320 локомотивът удря и убива един след друг двама работници, работещи в междурелсието.

Третият работник в това време е бил на км 0+350. Виждайки прегазването на колегите си, той се е затичал към локомотива и уведомява локомотивния машинист, че е прегазил двама човека и вторият е под локомотива. Локомотивът спира на км 0+340.

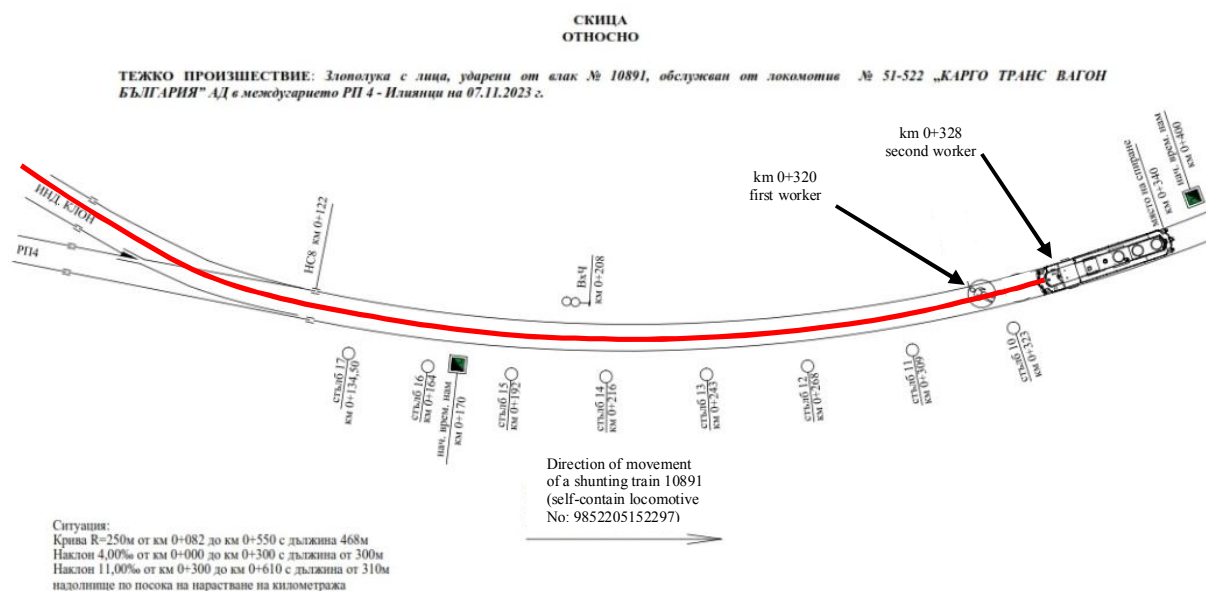
**Фиг. 1.2. Скица на района на възникване на произшествието с локомотив № 98522051522-7.**

Събитието е настъпило между Разделен пост № 4 и гара Илиянци около 10:12 часа на км 0+320 в лява крива с радиус 250 метра с наклон 4 ‰ в надолнище в зона с ограничение на скоростта на движение до 25 км/ч. МВ № 10891 (локомотив № 98522051522-7) удря и убива един след друг двама работници на управителя на железопътната инфраструктура (ДП НКЖИ) (фиг.1.2).

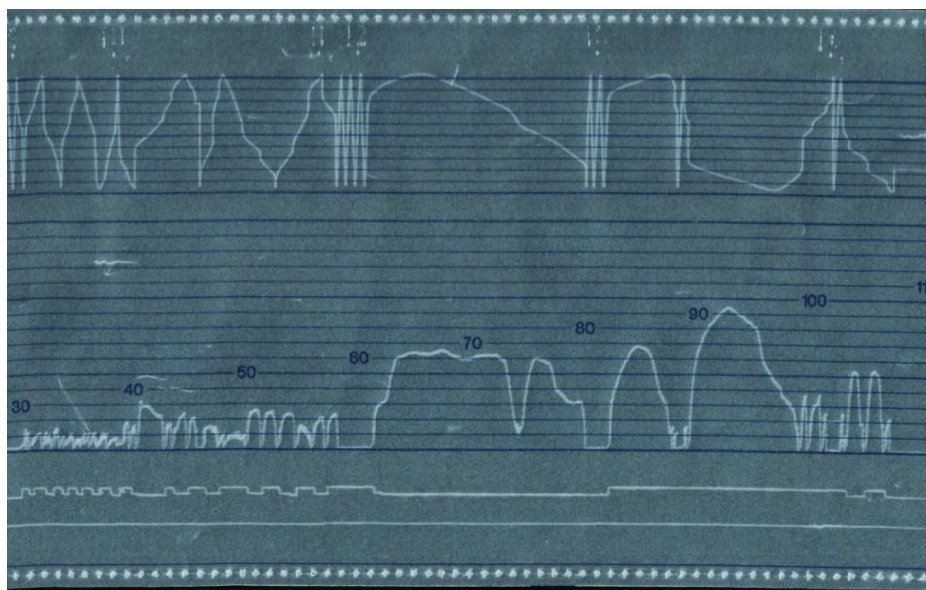
**Фиг. 2.1. Скоростомерна лента на локомотив № 98522051522-7 от извършените проби в гара Илиянци.**

На 13.11.2023 г. Комисията за разследване в НБРПВВЖТ извърши пробни придвижвания по трети коловоз на гара Илиянци със същия локомотив № 98522051522-7, за да се установи изправността на скоростомерната инсталация, регистрираща параметрите на движението. Отрязъкът от скоростомерната лента беше свален за извършване на експертиза в специализирана лаборатория на „БДЖ Товарни превози“ ЕООД (фиг. 2.1). От фигурата е видно, че скоростомерната инсталация на локомотива е в изправност и всички регистрации на скоростомерната лента са коректни и четливи.

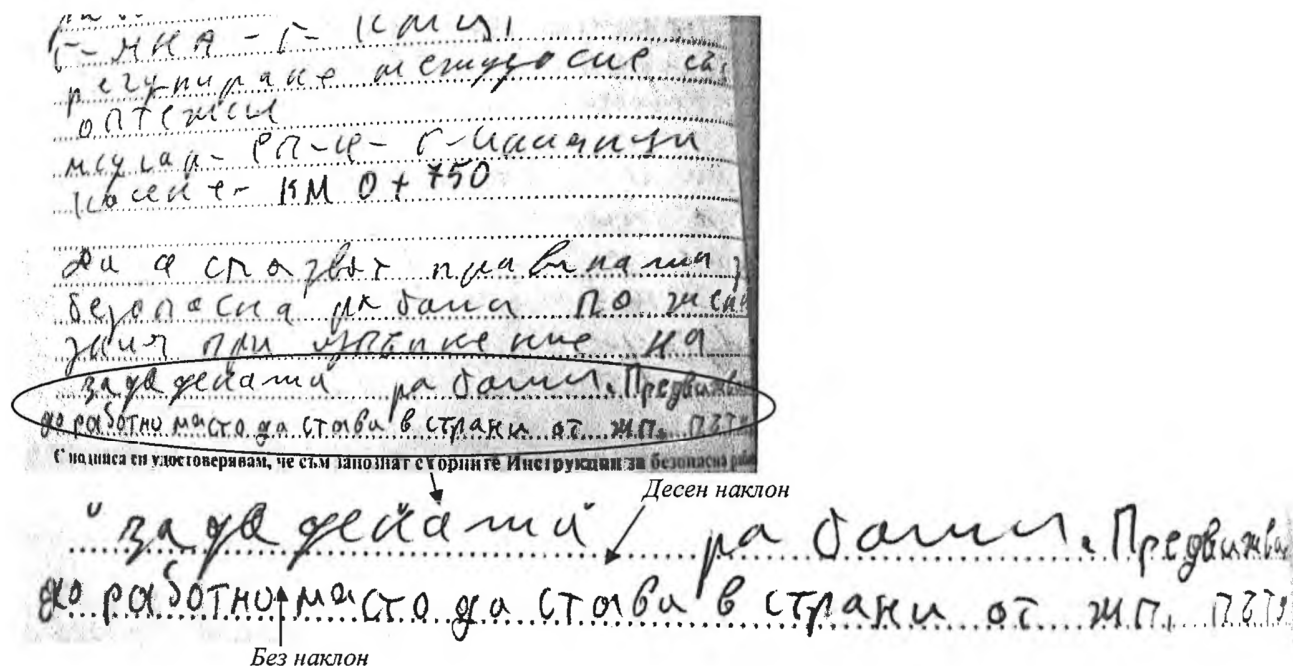
Фиг. 2.6. Текст на лист 41 от експертизата

- „Установена се разлика при изписването на изречението, съдържащо текста на лист 41 *„Придвижването до работното място да става встрани от жп. пътя“*, която вероятно се дължи на допълнителното му нанасяне на страницата.“ (Фиг. 2.6)

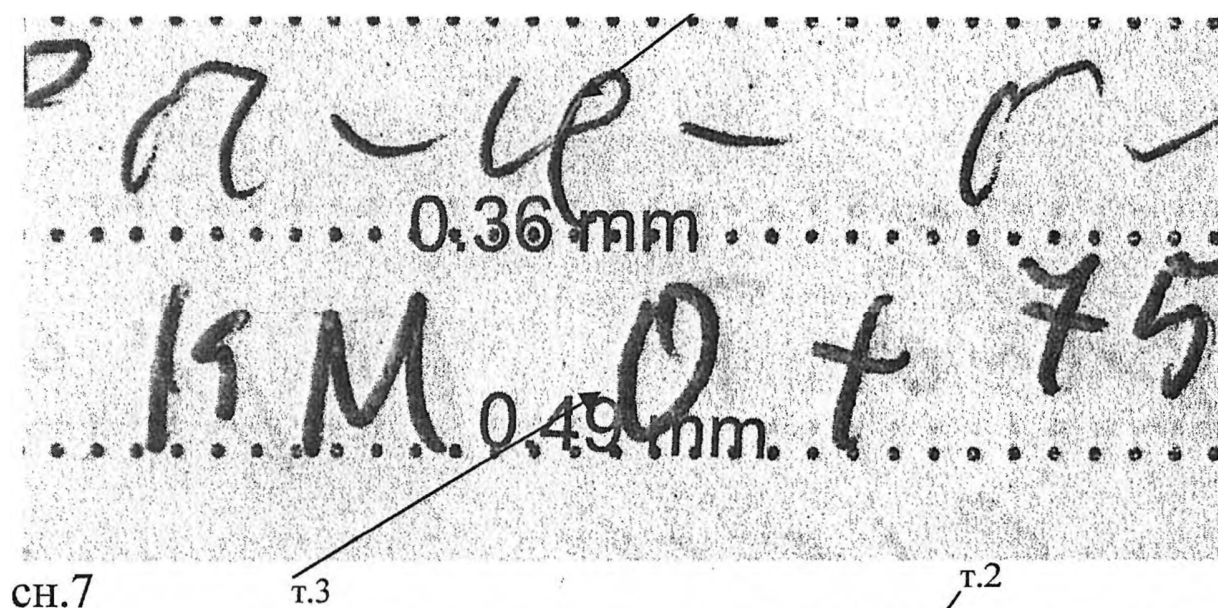
Фиг. 2.7. Добавен текст с километър

- „Установи се промяна на натиска и наклона при изписване на текста на лист 41 „КМ 0+750“ спрямо останалата част на ръкописния текст, която вероятно се дължи на допълнителното му нанасяне на страницата.“ (фиг. 2.7)

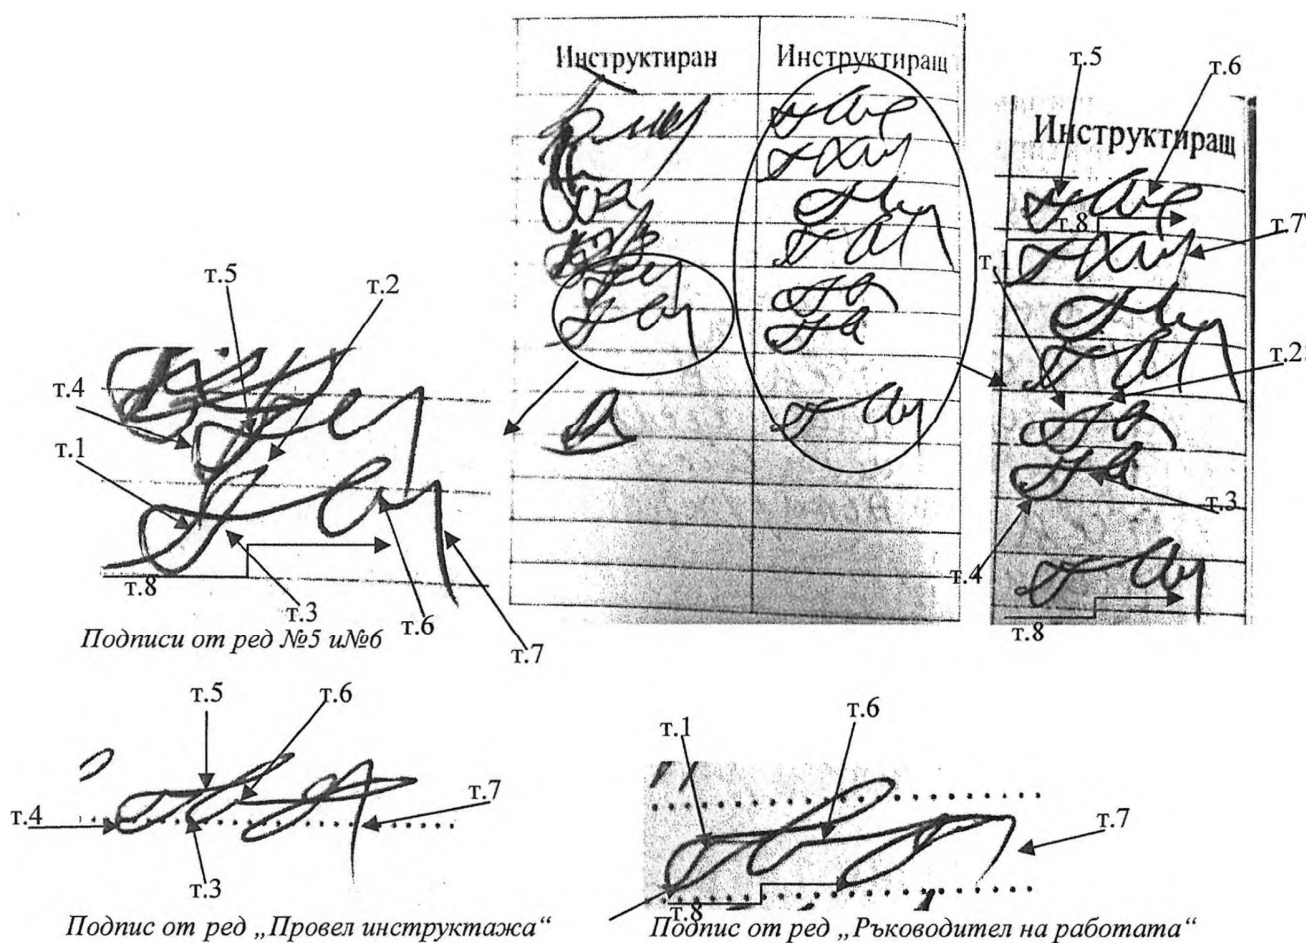
**Фиг. 2.8. Подписите положени в графите**

- „Подписите положени в графите „Провел инструктажа“, „Ръководител на работата“, „Инструктиращ“ и „Инструктиран“ – ред № 5 и № 6 са положени от едно и също лице.“ (фиг. 2.8)

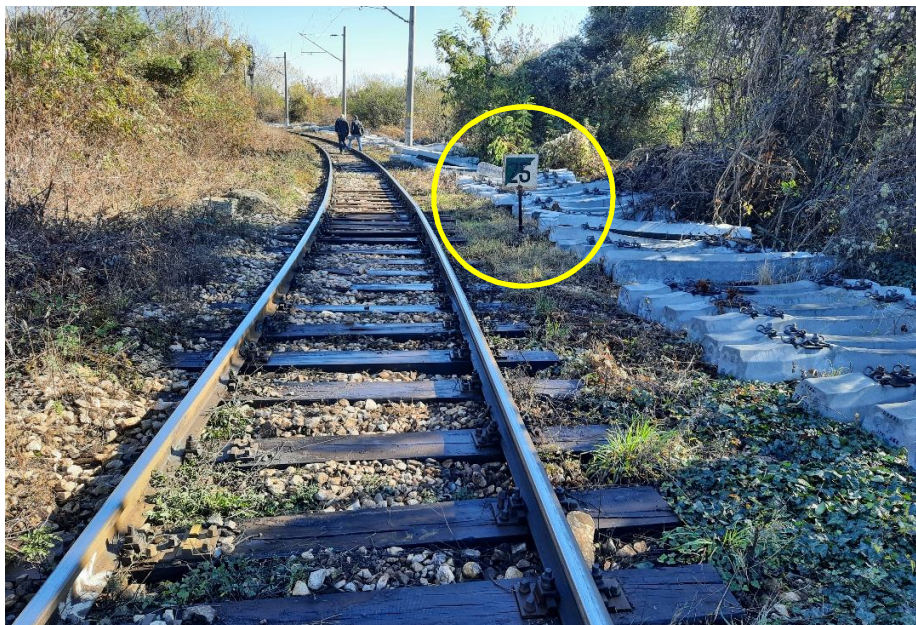
Фиг. 3.4. Сигнал „Начало на ограничението“ на км 0+170.

тип СТ-4 и скрепление ПАК-68И. В зоната преди произшествието от км 0+170 е поставен преносим сигнал (табела) за „Начало на ограничението“ 25 км/ч) (фиг. 3.4).

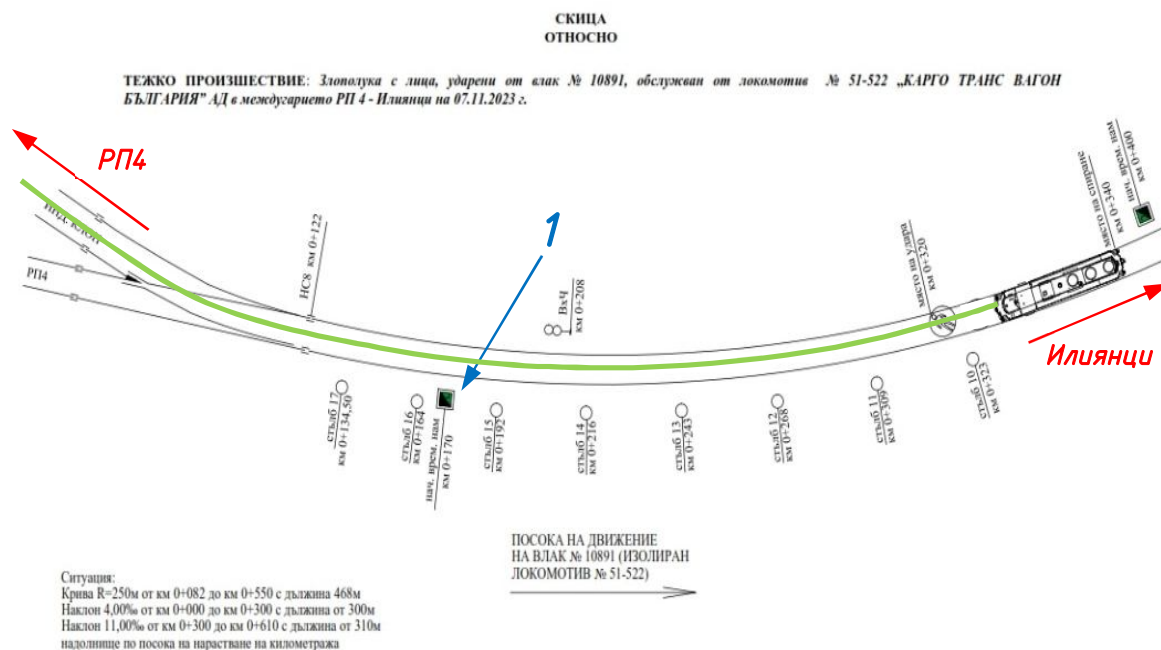
**Фиг. 4.6. Изминат път от локомотив № 98522051522-7 от РП 4 до мястото на произшествието.**

Анализът на движението на влака е направен от Разделен пост № 4 в зоната от индустриален клон на „Топливо“ АД до мястото на възникване на произшествието (фиг. 4.6).

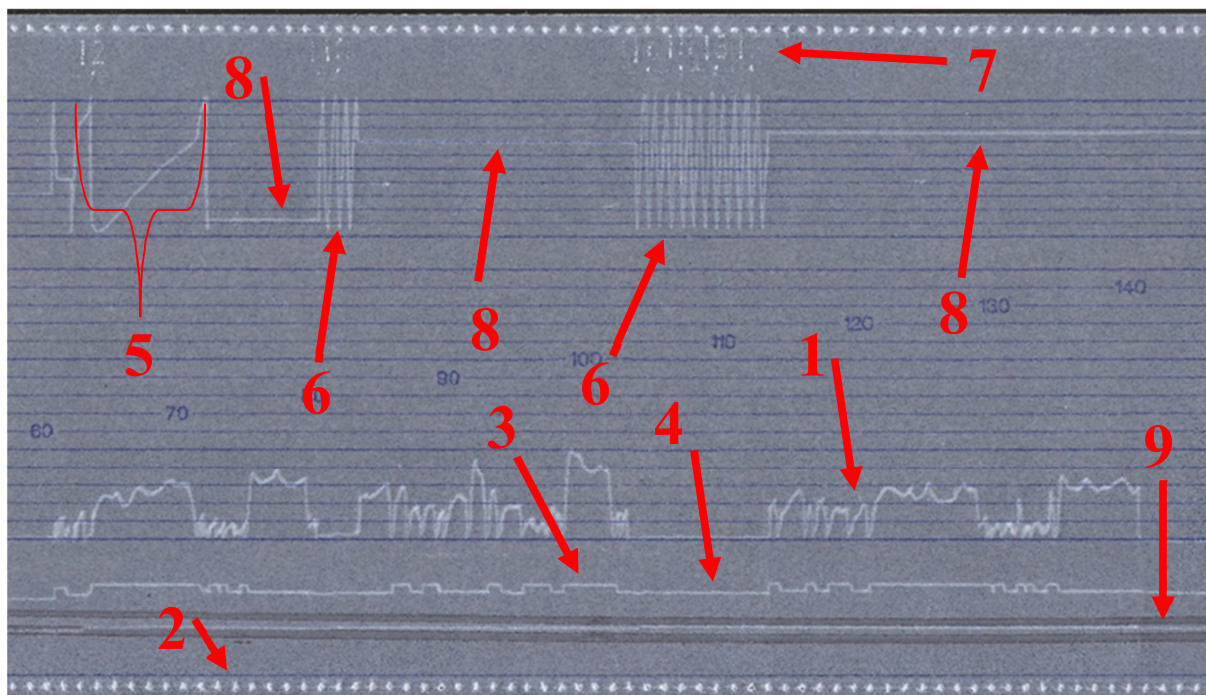
Последното движение на локомотива е регистрирано на фиг. 4.8, поз. 1, след което лентата е била свалена. По показанията на свидетелите и по документите, отчитащи движението на МВ № 10891, производството е реализирано в 10:12 часа. Анализът на движението на локомотив № 98522051522-7 е направен от този момент назад до преминаването му през РП 4. От момента на задържане с директната спирачка на локомотива до окончателното му спиране локомотивът изминава около 16-17 метра. В момента на задържането локомотивът се е движил със скорост около 28-29 км/ч. Около 150 метра преди задържането скоростта е била 25-26 км/ч.

РП 4 се намира на км 0+000 на жп линията от РП 4 до гара Илиянци (фиг. 4.8). Следователно, локомотив № 98522051522-7 е изминал около 340 метра и след произшествието се е установил на км 0+340 (фиг. 4.8, поз. 2).

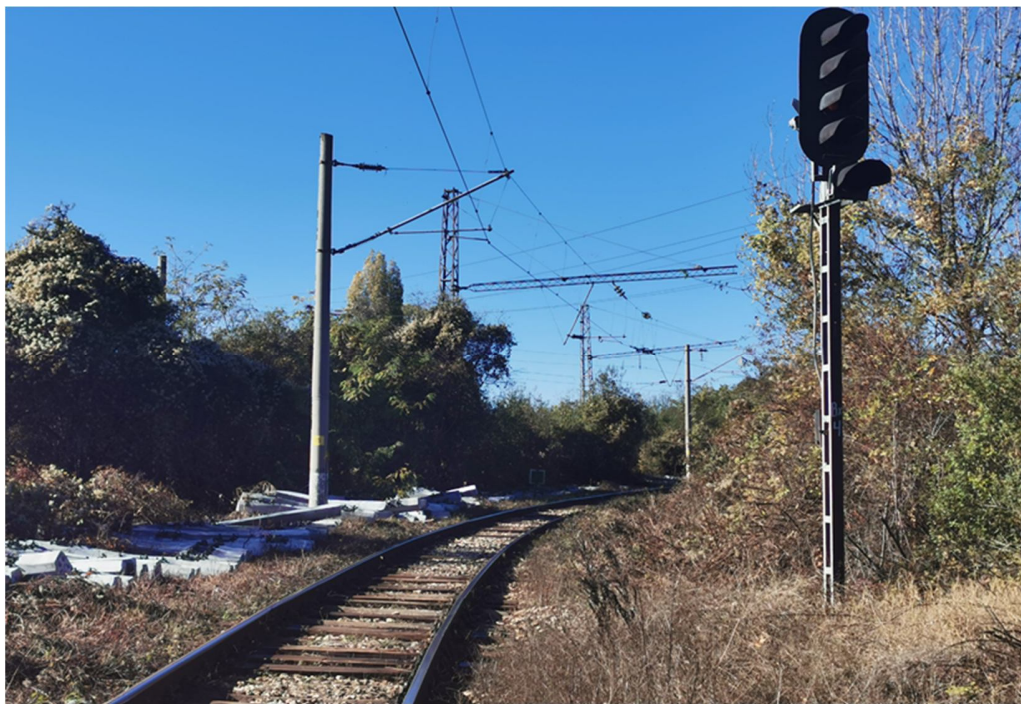
**Фиг. 5.1. Част от междугарието РП 4 – Илиянци**

На 07.11.2023 г. работна група към жп участък София север от трима работници пристигат с автомобилен транспорт в района на Разделен пост 4 около 09:45 часа. Групата се движи в посока гара Илиянци в междурелсието, тъй като вдясно в близост до железният път са подредени нови стоманобетонни траверси за извършване подновяване на железния път. Вляво железният път е обрасъл с храсти, високи треви и изсечени дънери на дървета. Банкетите от двете страни на железния път за пешеходно придвижване са заличени и по тези причини тримата работници са се движели в междурелсието в посока гара Илиянци (фиг. 5.1).
