## ОКОНЧАТЕЛЕН ДОКЛАД

от разследване на авиационно произшествие със самолет М-18А  
"DROMADER", регистрационни знаци LZ-KEC, експлоатиран от ЕТ  
„Кентавър“, реализирано на 26.07.2023 г. в землището на село Землен, област  
Стара Загора.

Дело №  
04/26.07.2023

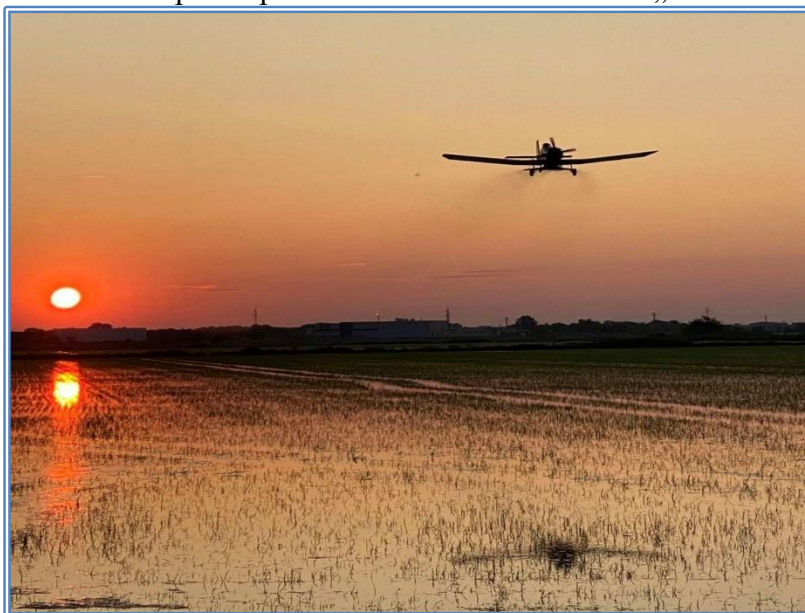
Фиг. 5

На фиг. 5 са показани визуалните условия за полет при изгрева на слънцето. Снимката е направена на 27.07.2023 г. при изгрева със самолет PZL M18 A „DROMADER”.

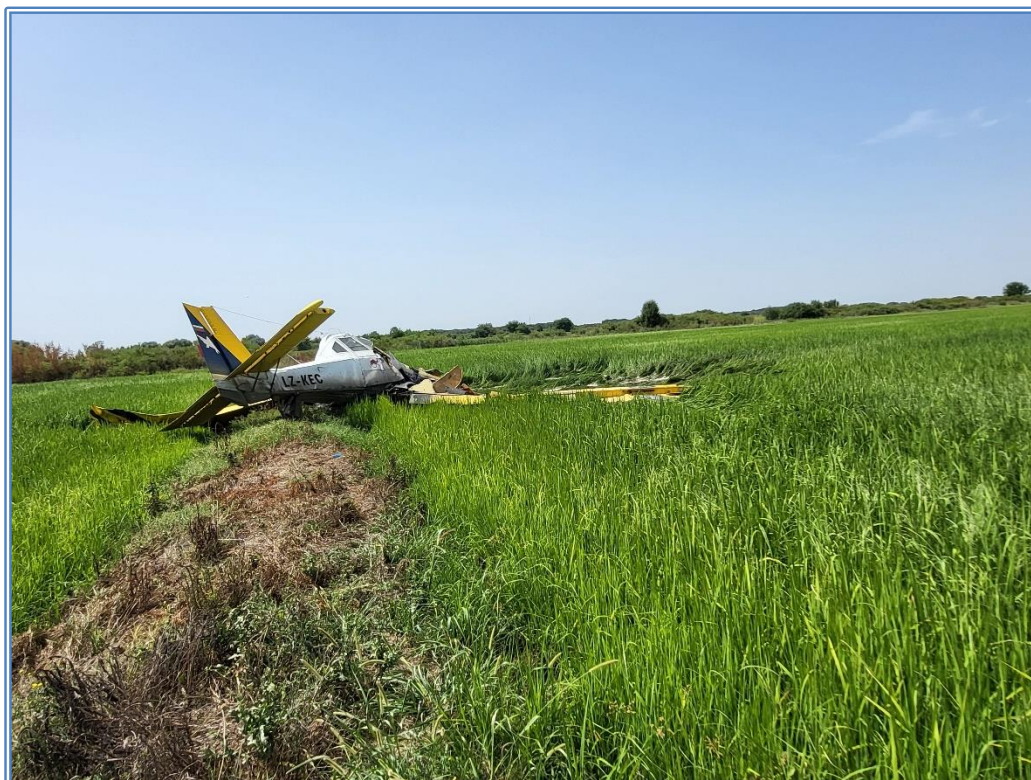
Фиг. 1

Самолетът излита от несертифицираното летище „Коларово“, община Стара Загора, да извърши АХР (торене на оризови насаждения с карбамид) в околностите на село Землен, област Стара Загора. ВС прелита на около 50 m над терена до оризовата нива, но пилотът не вижда показвачите и се връща по курса за откриването им. При последния остър завой за излизане в створ за визуален контакт към показвачите и влизане в работен подход, самолетът се срива наляво и се удря в земната повърхност преди блока. Координатите на точката на удара на ВС се сблъсква със земната повърхност, са 42°19'09.298"N 25°47'20.095"E и в направление 160° се плъзга 22...25 m. Мястото на окончателното спиране е с координати 42°19'09.724"N 25°47'21.074"E, фиг. 1 от Приложение 1. Около зоната на установяване на самолета се забелязва разлив на петролни продукти и карбамид, фиг.2 от Приложение 1. Няма следи за възникнал пожар във въздуха или на земята.

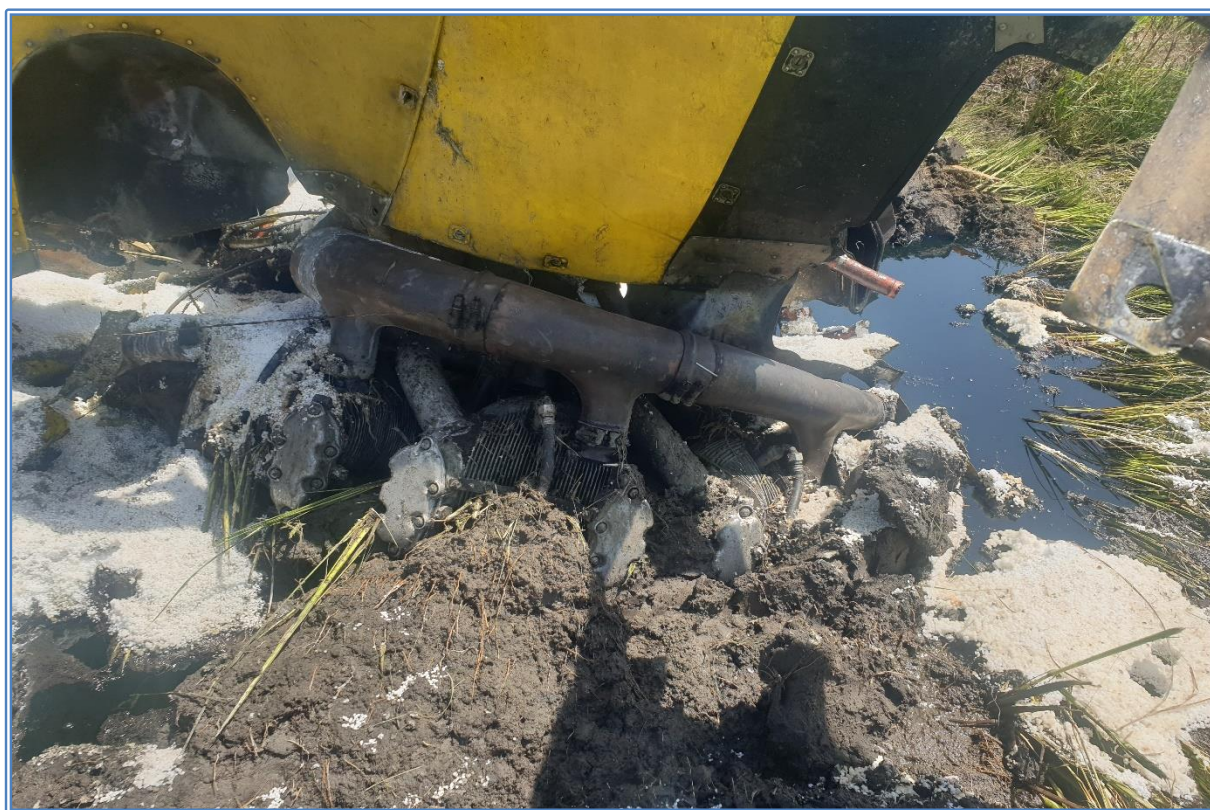
Фиг. 6.

Ударът на самолета със земята е в ограничителния насип (дига) между двете оризища. На 22 метра в посока северозапад се наблюдава следа от съприкосновението на ВС с оризището и представлява полоса с полегнала растителност, стигаща до самолета с ширина 1,5 метра. В резултат на удара ВС се е завъртял надясно. При това завъртане лявото полукрило се удря в съседното оризище и е деформирано, фиг.5 от Приложение 1. Има разрушения по дясното полукрило. Двигателят е откъснат от предната част на самолета, фиг.4 от Приложение 1. Също така е смачкан резервоара за тор, съдържащ бяло гранулирано вещество, разпръснато зад него. Предната част на кабината е разрушена при удара в земната повърхност. Разрушен е основният колесник и четирилопатното витло, които не се наблюдават, тъй като се намират под вода, фиг.6 от Приложение 1.

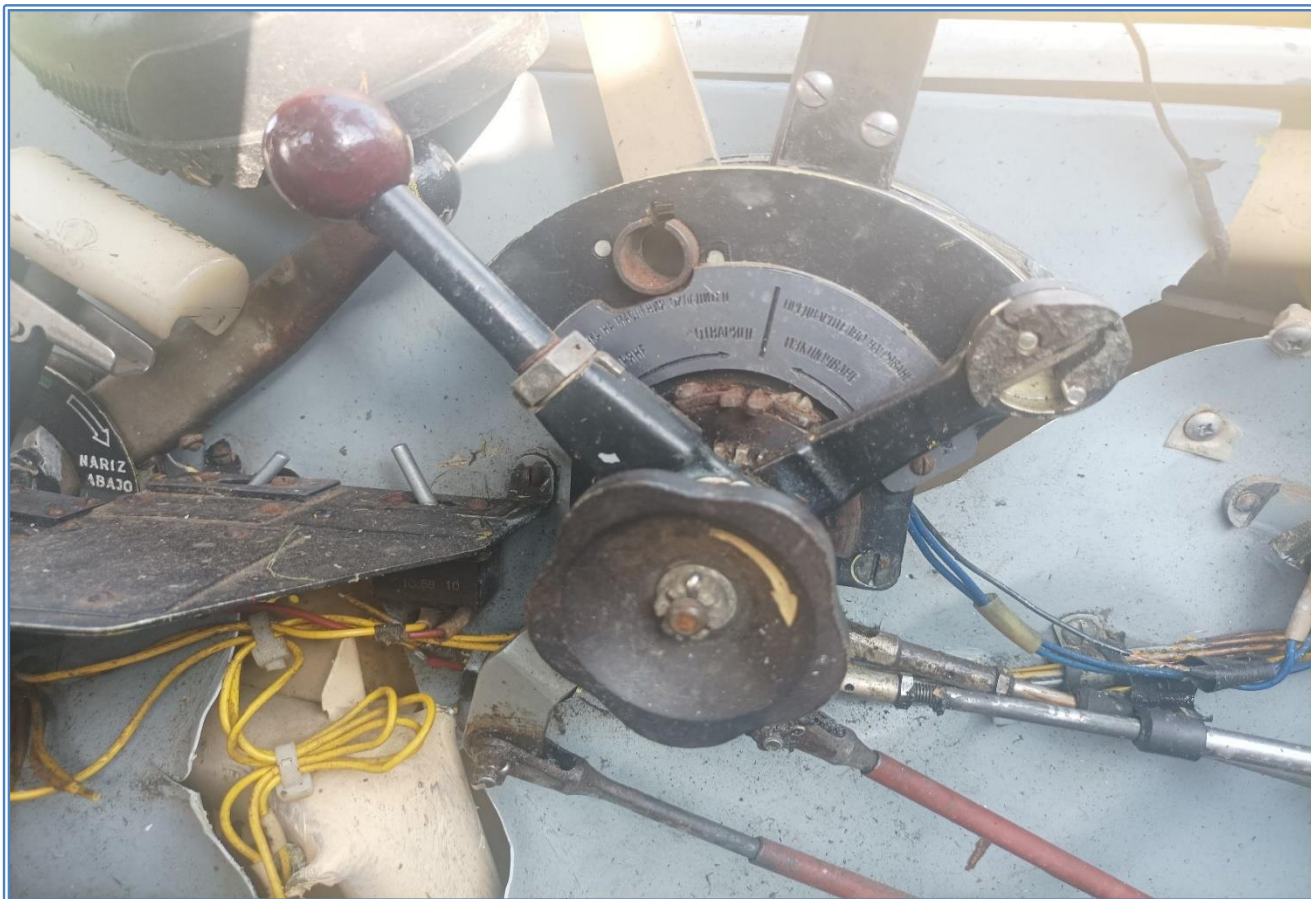
Фиг.7.

РУД се намира в максимално предно положение (максимална газ), а регулаторът на обороти - в положение, съответстващо на 1850-1900 min<sup>-1</sup>, фиг.7 и фиг.10 от Приложение 1.
