**ОКОНЧАТЕЛЕН ДОКЛАД**

**разследване на произшествие – дерайлиране на пътнически влак № 30114, обслужван с локомотив 91520044138-3, в междугарието Антон – Копривщица на 11.06.2024 г.**

**София 2024**

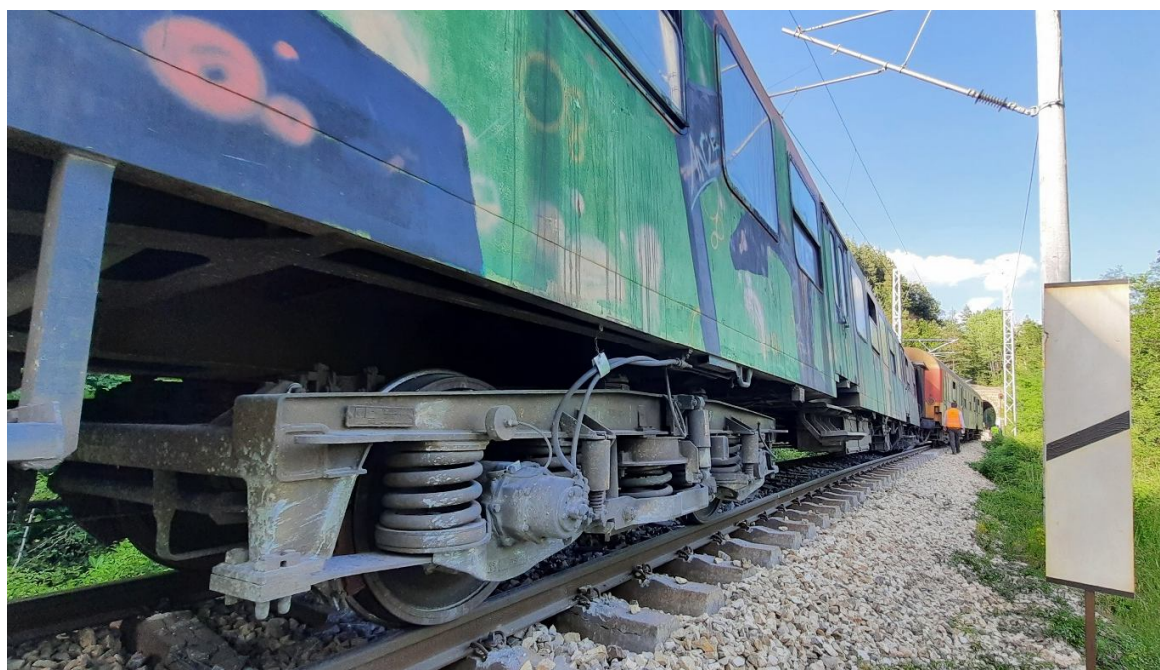
**Фиг. 3.2.**

В 14:50 часа локомотивният машинист на локомотив № 91520044138-3, обслужващ ПВ № 30114, забелязва на км 98+200 силно измятане на железния път и задейства автоматичната влакова спирачка в режим „бързо спиране“. На км 98+349 дерайлират влаковият локомотив с три колоси (фиг. 3.1), първият вагон с двете колооси на втората талига и вторият вагон с всички колоси (фиг. 3.2).

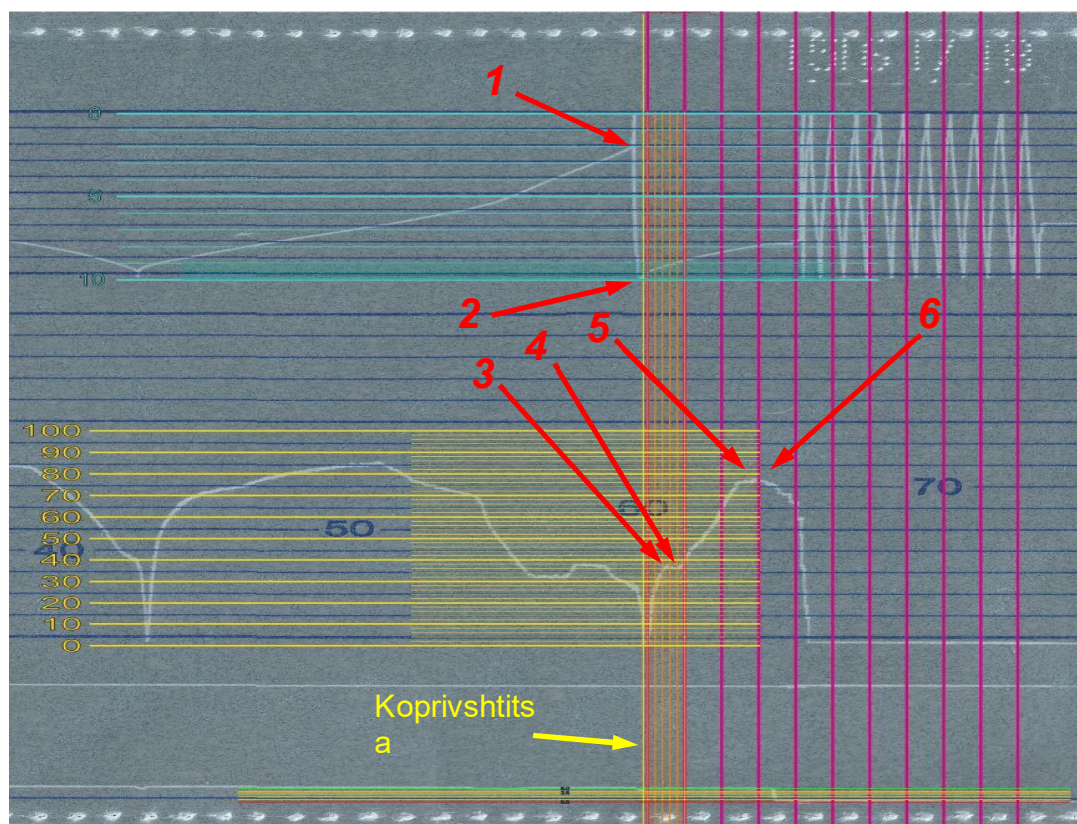
Фиг. 4.6.

В гара Копривщица ПВ № 30114 пристига в 14:38 часа (фиг. 4.6, поз. 1) и престоюва в гарата до 14:50 часа в продължение на 12 минути за среща с БВ № 3623. ПВ № 30114 заминава от гара Копривщица в 14:50 часа (фиг. 4.6, поз. 2), ускорява до около 37 км/ч за около 55 секунди, изминавайки около 250 метра (фиг. 4.6, поз. 3), след което скоростта намалява до 36 км/ч за около 150 метра (фиг. 4.6, поз. 4) и отново започва да се увеличава. Скоростта на ПВ № 30114 се увеличава и достига максималната си стойност от 77 км/ч 2 минути след потегляне от гара Копривщица, като изминава около 1500 метра (фиг. 4.6, поз. 5). От този момент нататък скоростта започва плавно да намалява, като за около 200 метра достига стойност 74 км/ч (фиг. 4.6, поз. 6).

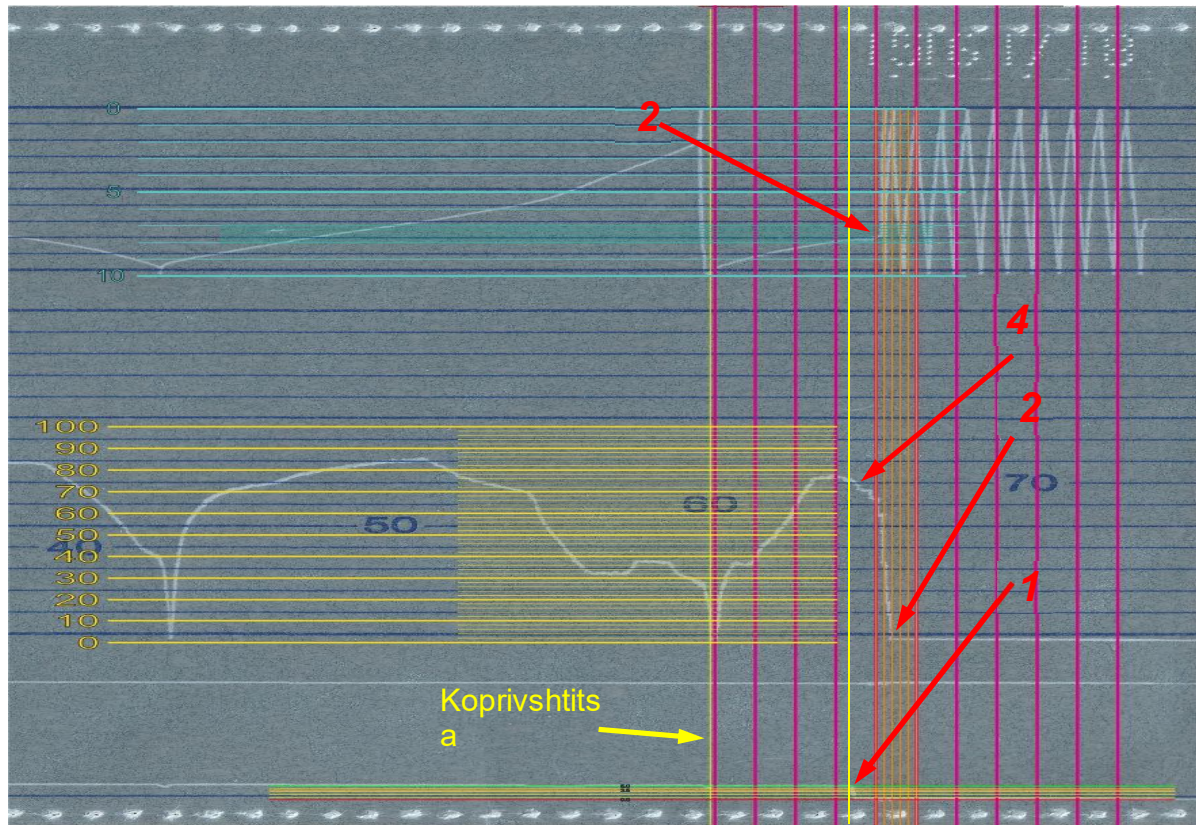
Фиг. 4.7.

В 14:52:10 часа локомотивният машинист предприема *бързо задържане* с автоматичната влакова спирачка, като намалява налягането в главния въздухопровод до 0,0 бара (фиг. 4.7, поз. 1). Скоростта на движение бързо намалява до 0 км/ч и в 14:52:30 часа влакът спира (фиг. 4.7, поз. 2), като е изминал 2200 метра от потеглянето си от гара Копривщица (фиг. 4.7, поз. 3).
