**ОКОНЧАТЕЛЕН ДОКЛАД**

**разследване на тежко произшествие – преразване и сблъсък на двама служители от бърз влак № 2654 между гарите Телиш – Горни Дъбник – път № 2 на 06.06.2024 г.**

**София 2024**

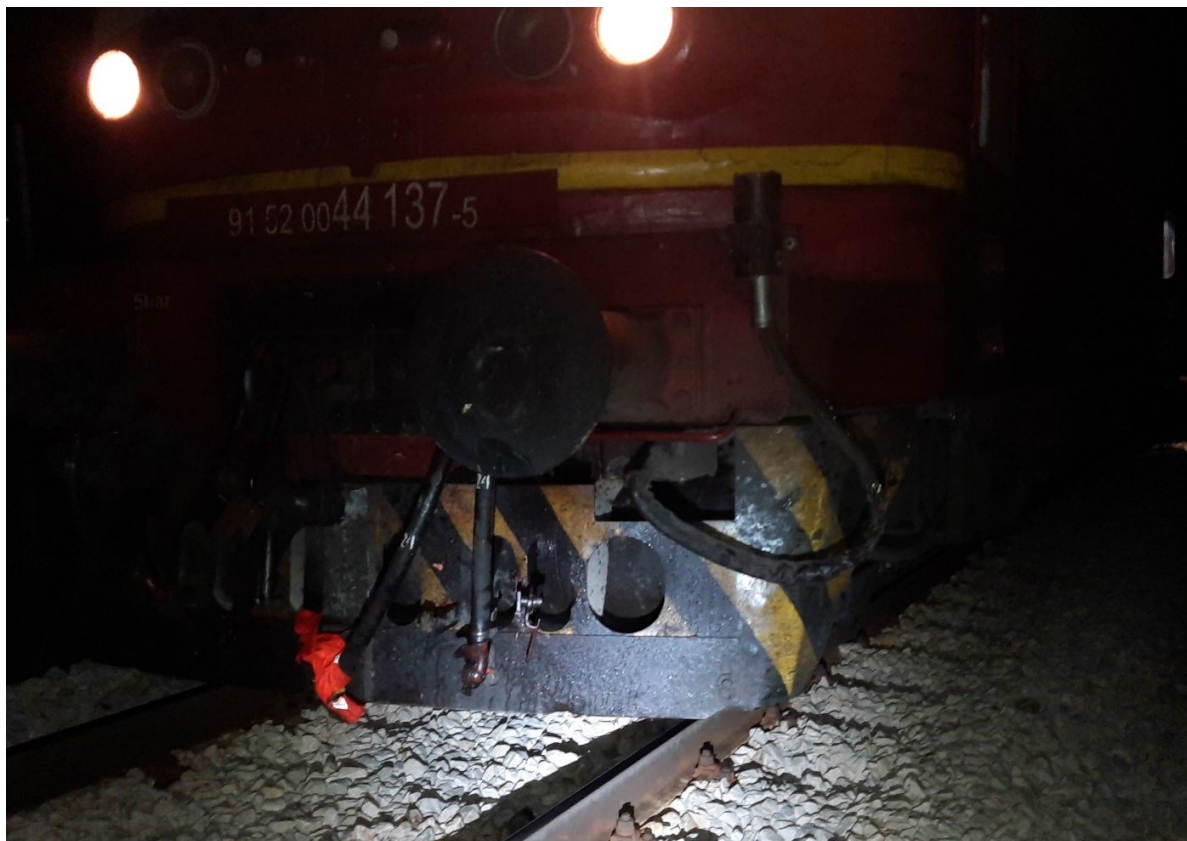
**Фиг. 1.1. Локомотив № 91524400137-5 след произшествието.**

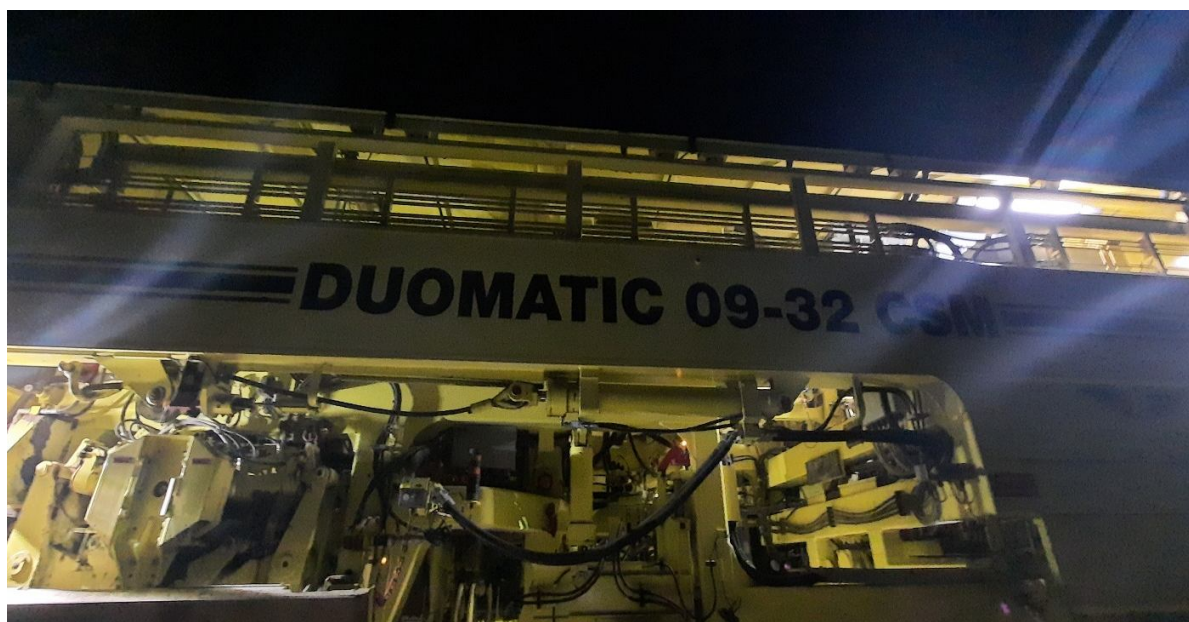
**Фиг. 1.2. РСММ № 99529423013-2 след произшествието.**

Допринасящ фактор за настъпване на произшествието е силно светещите пет броя лед фарове на РСММ № 99529423013-2, намираща се на път № 1 за подготовка за работа, които са заслепили локомотивната бригада, управлявала локомотива на БВ № 2654, при излизане на влака от лява крива.

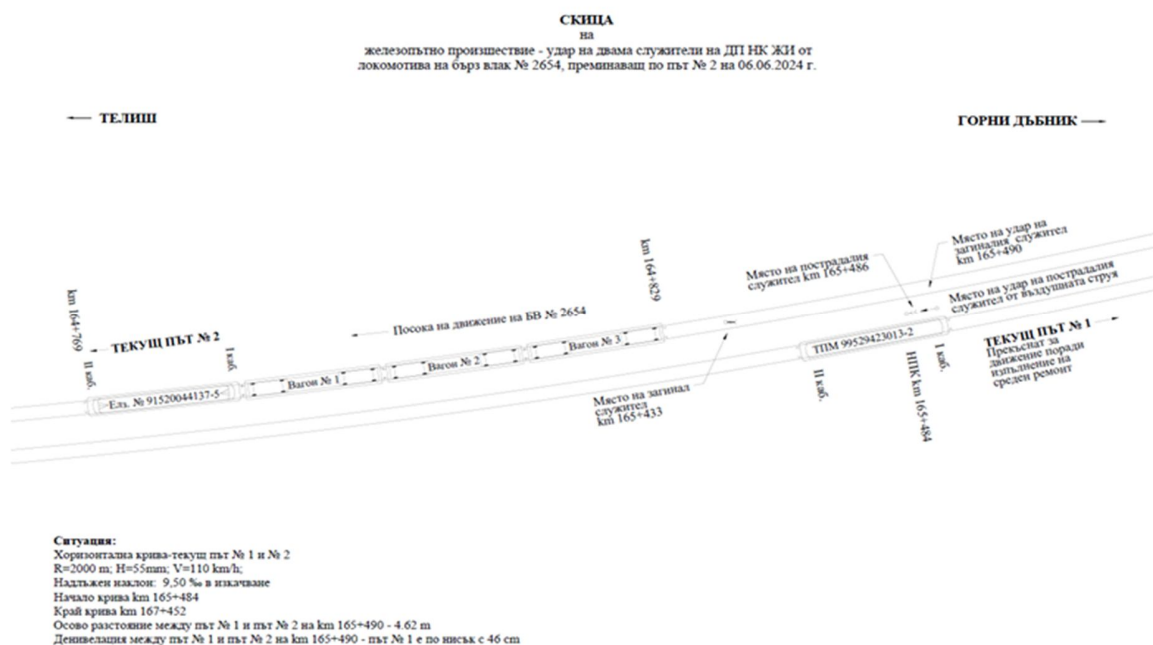
Събитието е настъпило между гарите Телиш и Горни Дъбник на път № 2 в 22:03 часа. Железният път е в лява крива с радиус  $R=2000$  метра, наклон 9,50 ‰ в изкачване от км 165+484

до км 164+769, осово разстояние между път № 1 и път № 2 = 4,62 метра, денивелация между път № 1 и път № 2 – път № 1 е по-нисък с 460 мм (фиг.1.2).

**Фиг. 1.3. Скица на мястото на произшествието между гарите Горни Дъбник – Телиш**

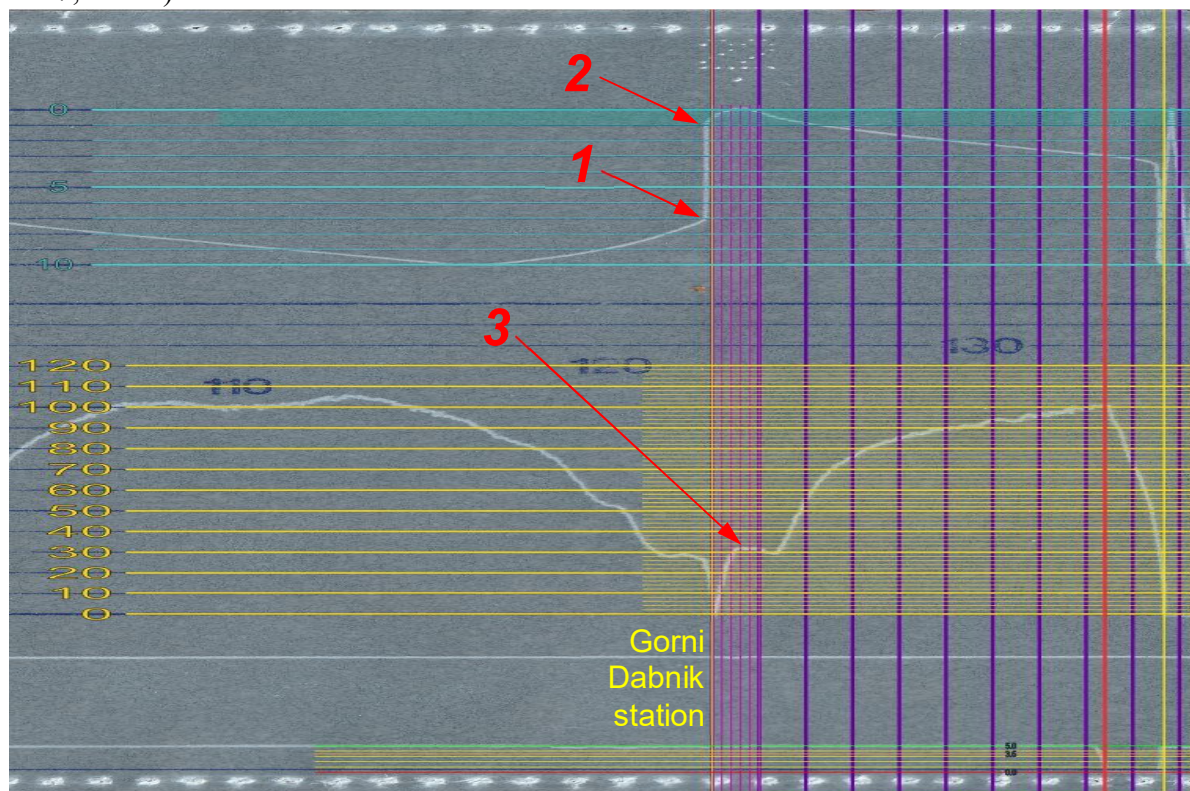
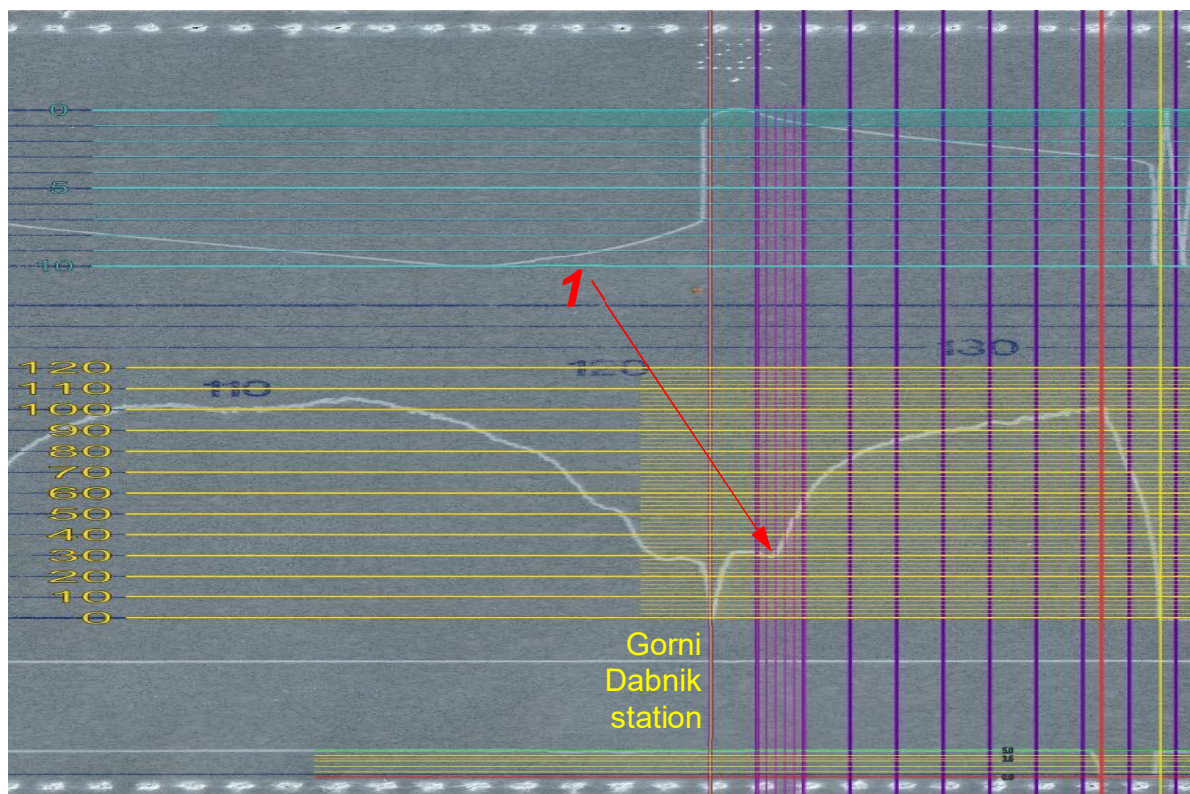
БВ № 2654 пристига в гара Горни Дъбник в 21:53:00 часа (фиг. 4.6, поз. 1). Престоява в гарата 6 минути и заминава в 21:59:10 часа (фиг. 4.6, поз. 2). Влакът ускорява и достига скорост 32 км/ч след 50 секунди, като е изминал около 250 метра (фиг. 4.6, поз. 3). С тази скорост се движи около 250 метра в продължение на около 20 секунди, след което скоростта намалява до 29 км/ч (фиг. 4.7, поз. 1).

В 22:00:35 часа, след като е изминал около 650 метра от потеглянето от гара Горни Дъбник, влакът започва да увеличава скоростта (фиг. 4.7, поз. 1) и достига максимална стойност от 91 км/ч (фиг. 4.8, поз. 1) при допустима за участъка 110 км/ч (фиг. 4.9), точно 4 минути от потеглянето от гара Горни Дъбник (фиг. 4.8, поз. 2), след като изминава 4200 метра. Около 100 метра преди достигане на максималната скорост, т.е. след като е изминал около 4100 метра, при скорост 90 км/ч (фиг. 4.8, поз. 3) е задействана автоматичната влакова спирачка в режим *бързо спиране* и налягането в главния въздухопровод намалява до 0,0 bar (фиг. 4.8, поз. 4), време, през което влакът изминава 100 метра. Скоростта продължава да нараства до 91 км/ч, след което рязко започва да намалява и в 22:03:35 часа достига стойност 0 км/ч. Влакът спира на км 164+769, след като е изминал около 4800 метра от потеглянето си от гара Горни Дъбник (фиг. 4.8, поз. 5). От момента на задействане на автоматичната влакова спирачка в режим *бързо спиране* до окончателното установяване, влакът изминава 800 метра, което представлява спирачния път, а от момента на достигане на максималната скорост в междугарието (91 км/ч) до установяването на км 164+769 е изминал 700 метра.

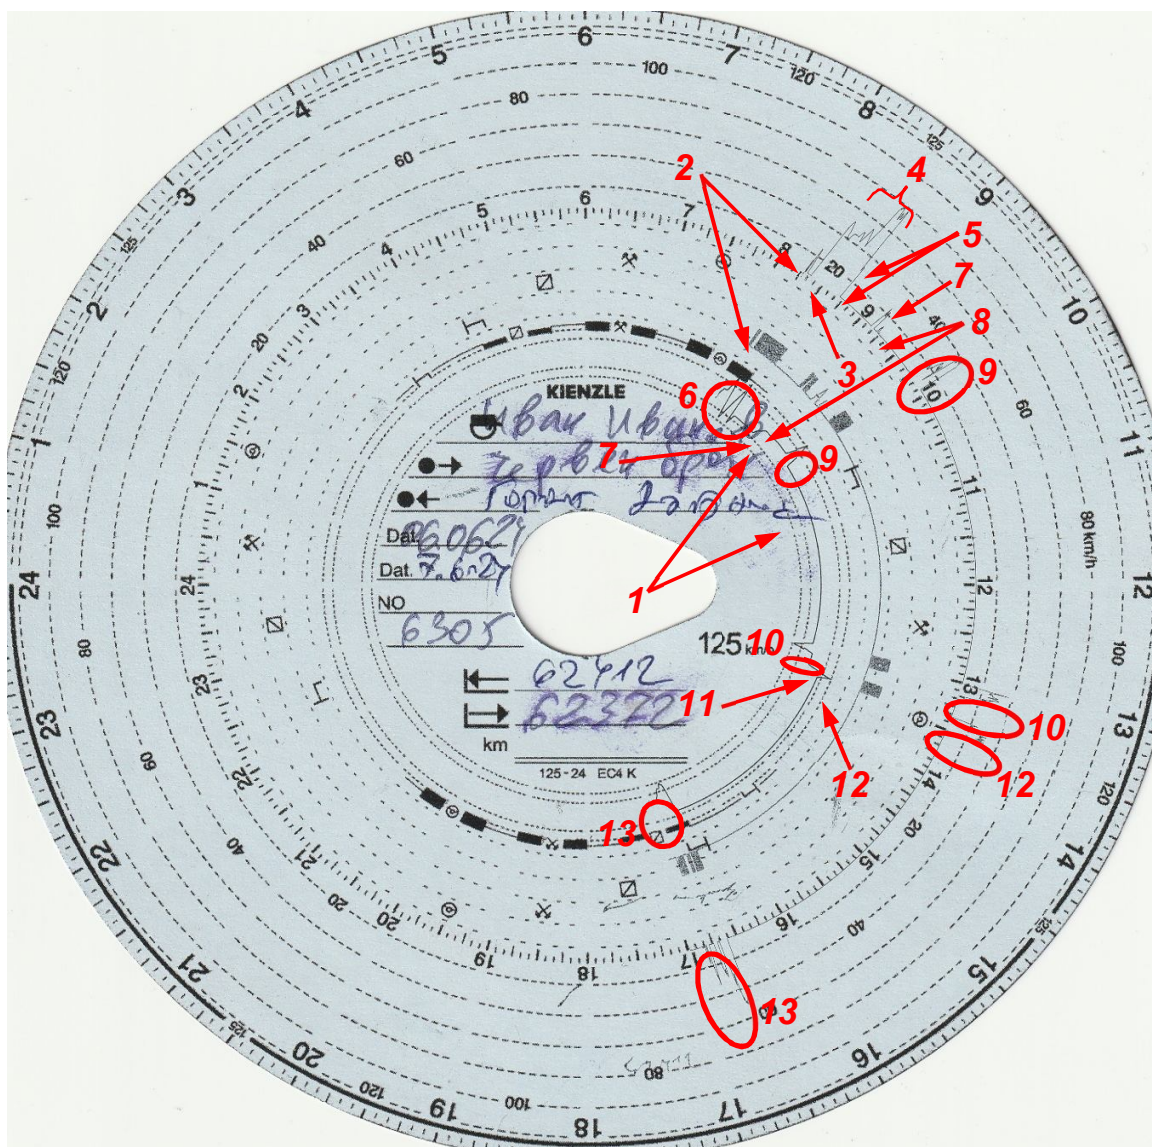
От 13:30 (01:30) часа до 16:35 (04:35) часа РССМ № 99529423013-2 престожава на мястото на произшествието. В 16:35 (04:35) часа потегля в посока гара Горни Дъбник, ускорява до 52 км/ч, намалява до 30 км/ч, отново ускорява до 38 км/ч, след което намалява до 0 км/ч в 16:41 (04:41) часа, изминавайки 3200 метра за 6 минути. РССМ престожава около 1,5 минути, след което потегля в 16:42 (04:42) часа, увеличава скоростта до 30 км/ч, намалява до 0 км/ч и отново спира в 16:44 (04:44) часа, изминавайки около 800 метра за 3 минути. Престожава от 16:44 (04:44) часа до 16:47 (04:47) часа в продължение на 3 минути и отново потегля, като увеличава скоростта до 34 км/ч и след това намалява до 0 км/ч, изминавайки 100 метра в продължение на 2 минути. Следва престой от около 0,5 минути и отново потегля, като достига скорост 10 км/ч и веднага след това скоростта

намалява до 0 км/ч. Така, в 16:50 (04:50) часа РССТМ № 99529423013-2 се установява на място в гара Горни Дъбник и това е последната регистрация за движение (фиг. 4.13, поз. 13).

Фиг. 4.13. Кръгла регистрираща диаграма на РССТМ № 99529423013-2
