**ОКОНЧАТЕЛЕН ДОКЛАД**

**разследване на железопътно произшествие – дерайлиране на МДТВ № 46660 между гарите  
Любеново предавателна – Раднево на 03.02.2024 г.**

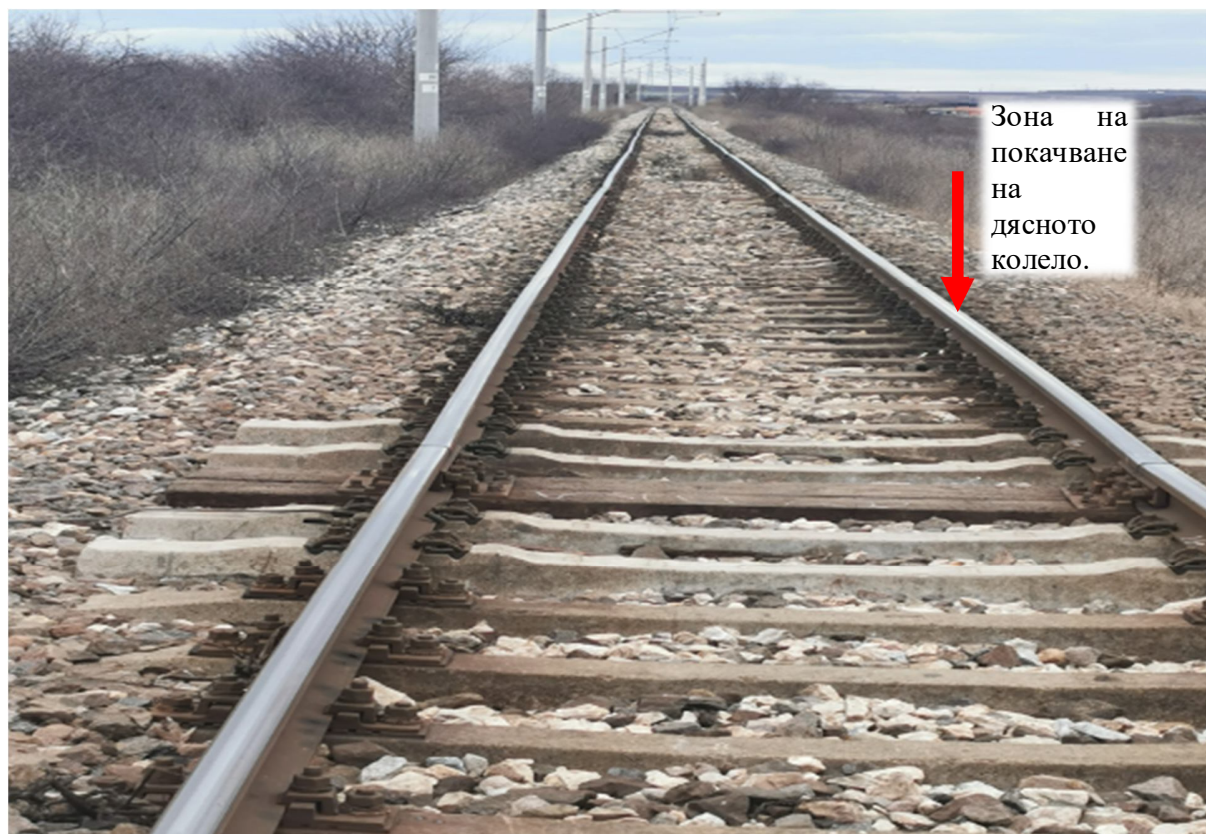
Събитието е възникнало между гарите Любеново предавателна – Раднево на км 28+197 в преходна крива в 10:28 часа на 03.02.2024 г. Зоната на дерайлиране на вагона е в дясна крива с дължина  $L=98$  м, радиус  $R=400$  м, надвишение  $H=90$  мм и профил=0 %. Железният път е наставов с релси тип S49 – 25 метра, стоманобетонни траверси смесен тип СТ-4 и СТ-6, скрепление смесен тип ПАК-68И и SKL-14 (фиг. 1.1 и 1.2.).

**Фиг. 1.2. Зоната на дерайлиране на вагон № 21802475039-8 от МДТВ № 46660**

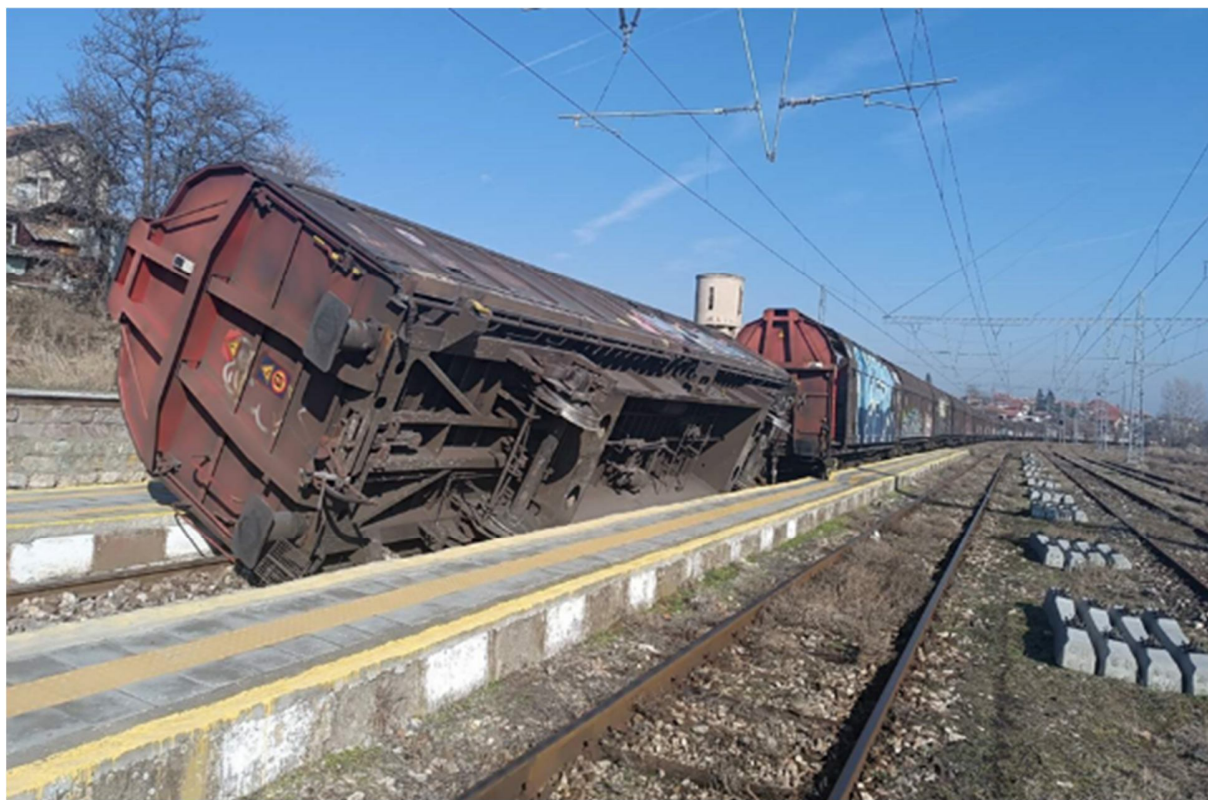
Последният вагон № 21802475230-3 се увлича от първия дерайлирал и той дерайлира с двете колооси при преминаване през входните стрелки и техническия канал на втори коловоз и се накланя вляво на перона на коловоза, в този момент машинистът е почувствал придърпване на влака и е предприел спиране (фиг. 2.1).

**Фиг. 2.1. Дерайлиралите последни два вагона от МДТВ № 46660**

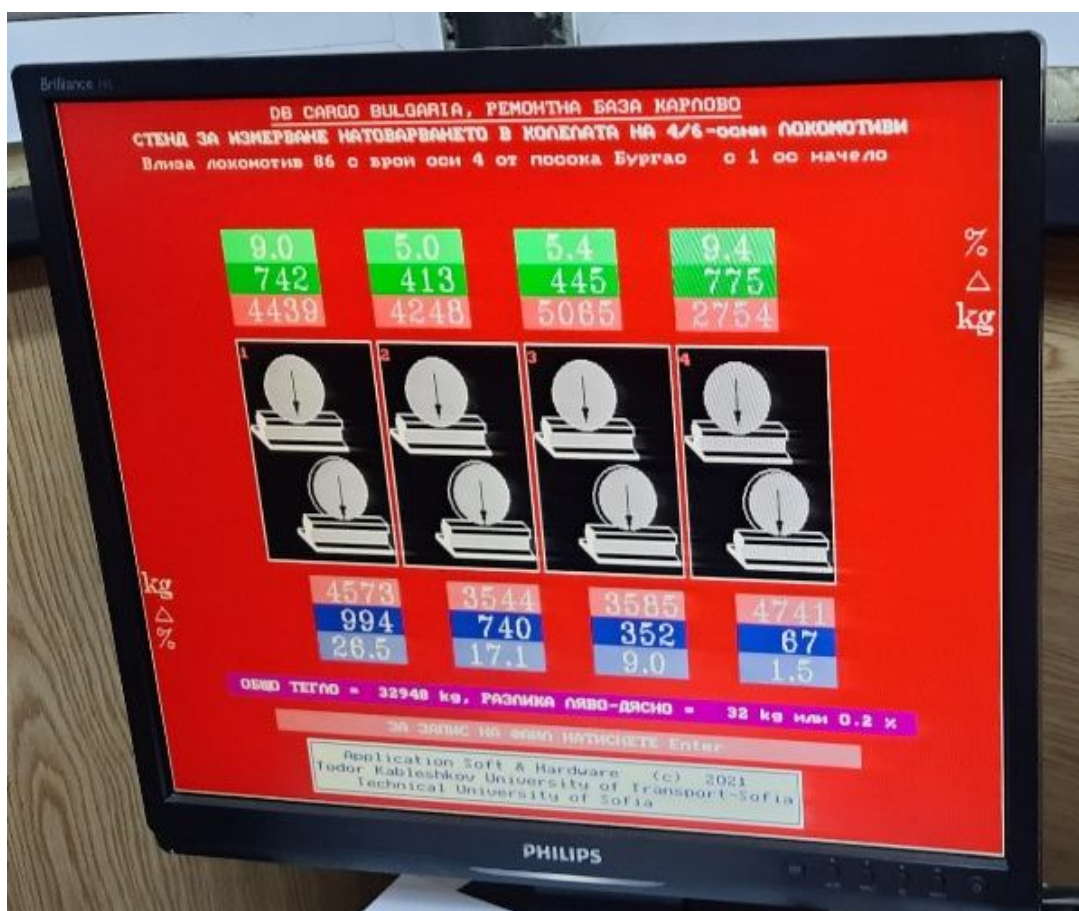
Фиг. 2.4. Резултати от измерването на статичното натоварване на колоосите на дерайлирания 31-ви вагон № 21802475039-8 на 19.02.2024 г.

Резултатите от проведеното измерване Комисията приема за сведение и те не могат да послужат като доказателство за състоянието на статичното натоварване на вагоните, поради спецификата на електронната везна, която е предназначена за измерване на четириосни локомотиви (фиг. 2.4).

Установени са разлики в натоварването на колелата и колоосите, което е вследствие на дерайлирането, довело до тежки деформации и повреди по ходовите части, както и липсващите две странични врати от лявата страна на вагона по посока движението на влака (фиг. 2.4).

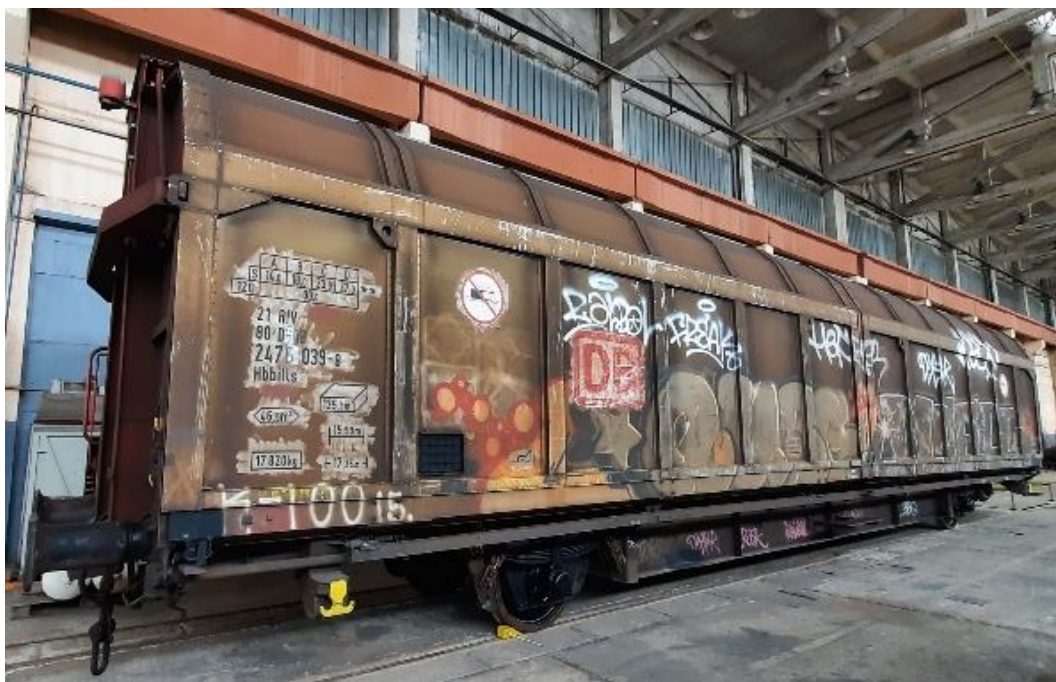
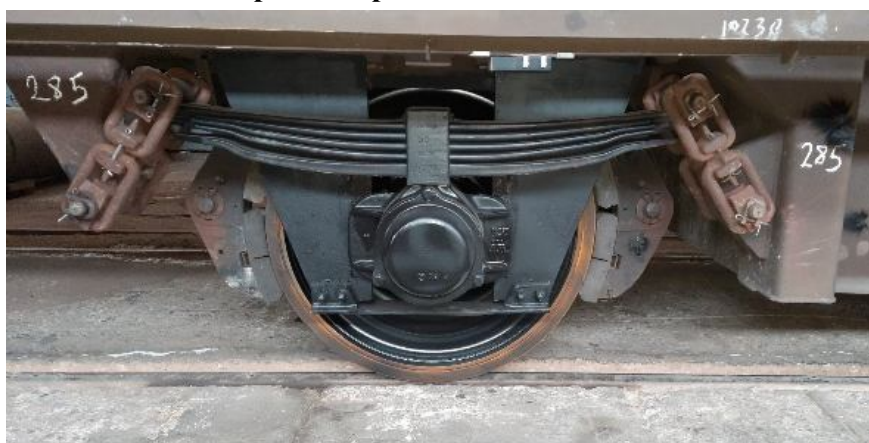
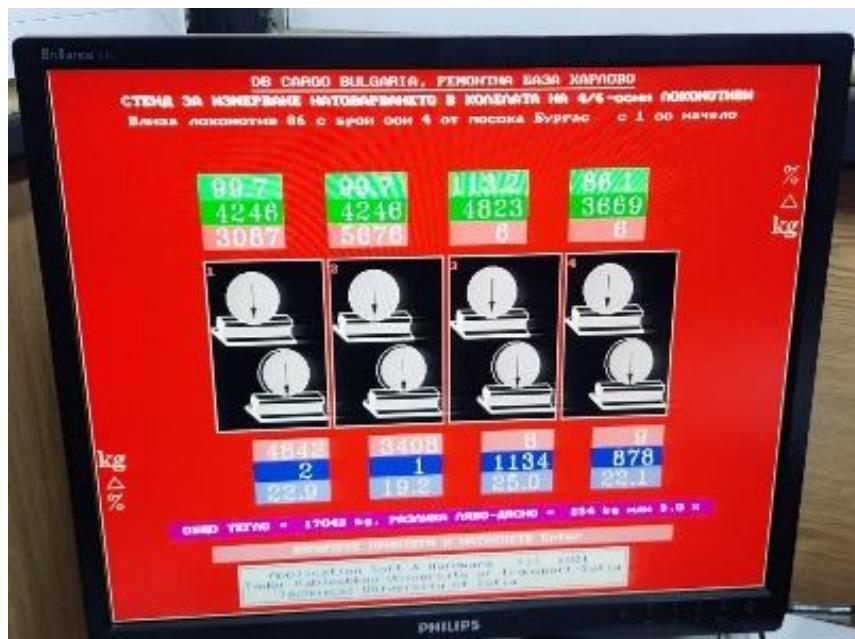
**Фиг. 2.5. Вагон № 21802475039-8 в РЦБО Карлово след извършения ремонт на ходовата част**

**Фиг. 2.6. Ремонтираната ходова част на вагон № 21802475039-8 в РЦБО Карлово**

**Фиг. 2.7. Резултати от измерването на статичното натоварване на колелата на № 21802475039-8 в РЦБО Карлово на 09.05.2024 г.**

На 09 и 10.05.2024 г. в присъствието на Комисията за разследване в РБЦО-Карлово, след възстановяване на дерайлирания 31-ви вагон № 21802475039-8 се извършиха нови контролни статични теглови измервания на електронната везна по колела и оси с цел установяване и

сравняване на разликите в статичното натоварване на колелата, за което се състави протокол с отчетените контролни резултати (фиг. 2.5, 2.6, 2.7).

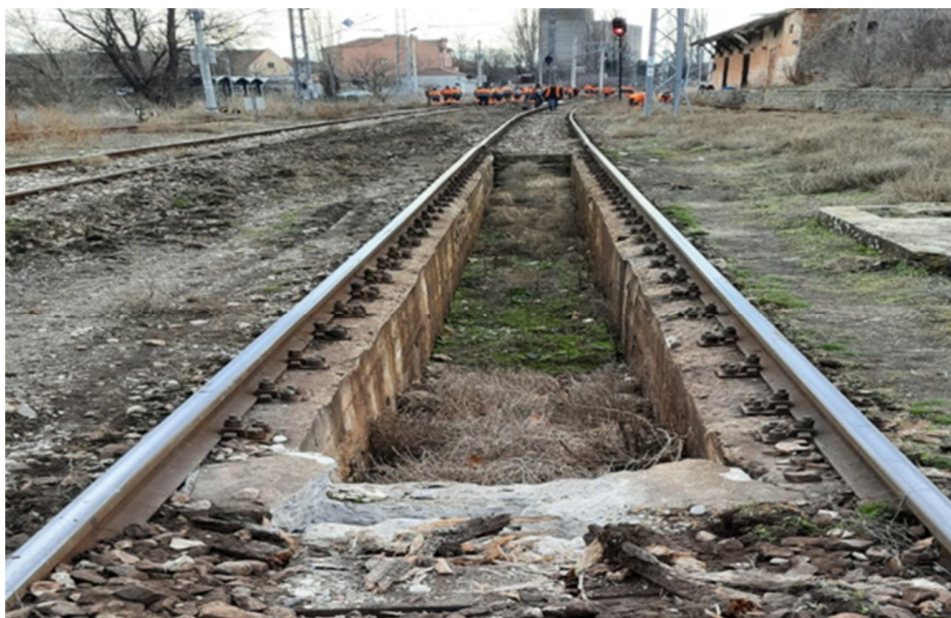
В гара Раднево входните и изходни светофори са по скоростната сигнализация – исправни преди произшествието и с нанесени повреди на изходния светофор за втори коловоз, след произшествието – технологичен канал на коловоза (фиг. 3.6);

**Фиг. 3.6. Технологичен канал на втори коловоз в гара Раднево**

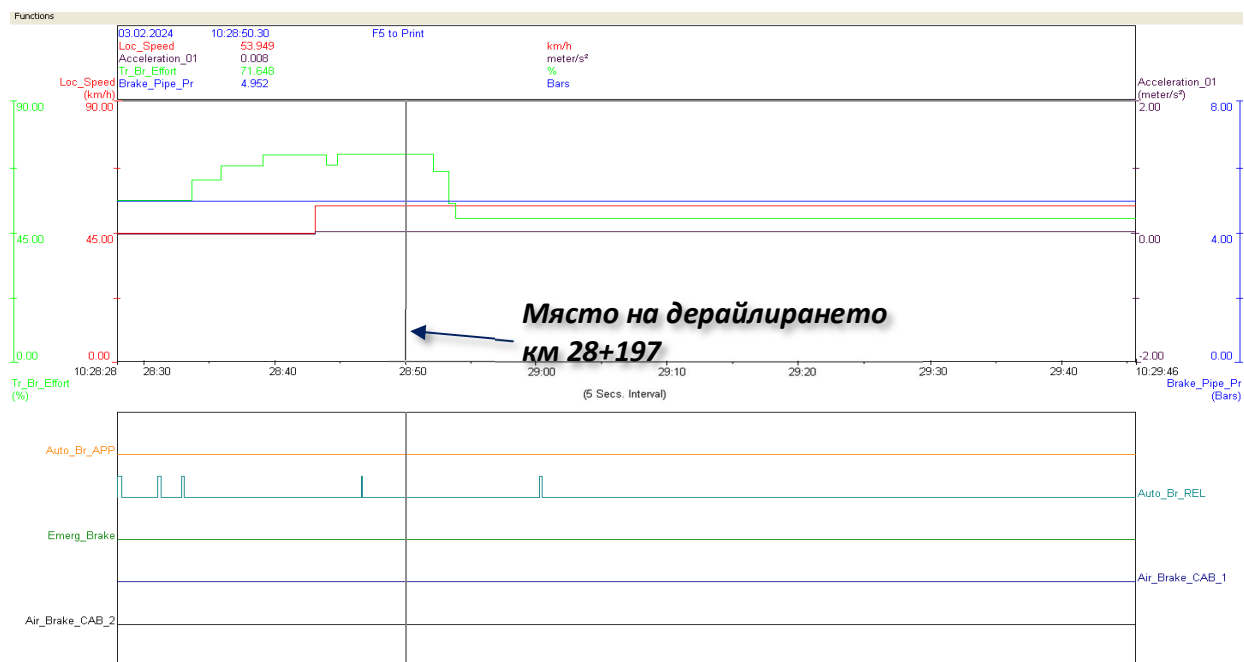
Фиг. 4.4.

скорост влакът продължава движението си до 10:27:19 часа. В този момент скоростта намалява до 45,51 км/ч и движението с тази скорост продължава до 10:28:41 часа и се повишава до 53,95 км/ч. В този интервал от движението на влака, дерайлира втората колоос на предпоследния 31-ви вагон от състава на влака (фиг. 4.3, поз. 1). От графиките на фиг. 4.3 и фиг. 4.4 се вижда, че в момента на дерайлирането влакът вече се е движил в теглителен режим със скорост 53,95 км/ч, без сътресения след увеличаване на скоростта около 150 метра, преди момента на покачване на задното дясно колело върху главата на дясната релса на 31-вия вагон от състава на влака.

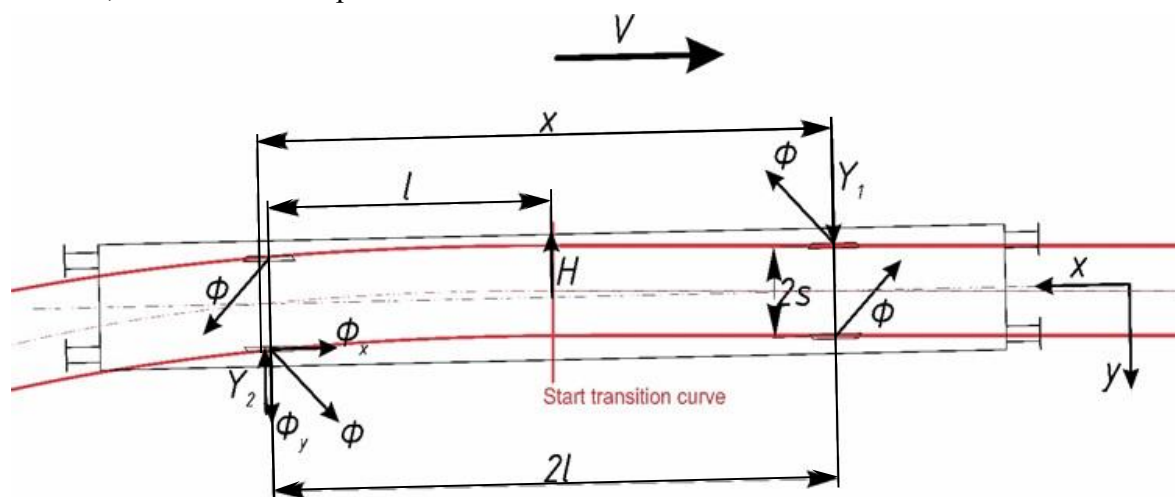
Фиг. 4.17.

От направените изчисления и от фигура 4.17 е видно, че в момента на покачване втората колоос допира дясната релса, вследствие което напречната направляваща сила  $Y_2$ , възникваща в дясното колело на втората колоос по посока на движение е насочена навътре към междурелсието, т.е. налице е позициониране на вагона тип *максимално прекосяване*. В същото време силата на триене  $\Phi_y$  в същата точка е насочена навън от междурелсието и е с по-голяма стойност от направляващата сила  $Y_2$ . Всичко това причинява изместване на задната част на вагона (втората му колоос) към центъра на преходната крива, т.е. навътре (надясно) в кривата. Това положение е съчетано с галопирането на вагона, причинено както от железния път (чиито показатели са в границите, определени от нормативните документи), така и от ресорното окачване (също в границите, определени от нормативите) и малката маса на вагона (празен).
