**РЕПУБЛИКА БЪЛГАРИЯ**  
**НАЦИОНАЛЕН БОРД**  
**ЗА РАЗСЛЕДВАНЕ НА ПРОИЗШЕСТВИЯ ВЪВ**  
**ВЪЗДУШНИЯ, ВОДНИЯ И ЖЕЛЕЗОПЪТНИЯ ТРАНСПОРТ (НБРПВВЖТ)**

**ОКОНЧАТЕЛЕН ДОКЛАД**

**разследване на произшествие – сблъсък на маневрен влак с локомотив № 98520055057-4 в  
последния вагон на бърз влак № 1621 в гара София на 28.05.2024 г.**

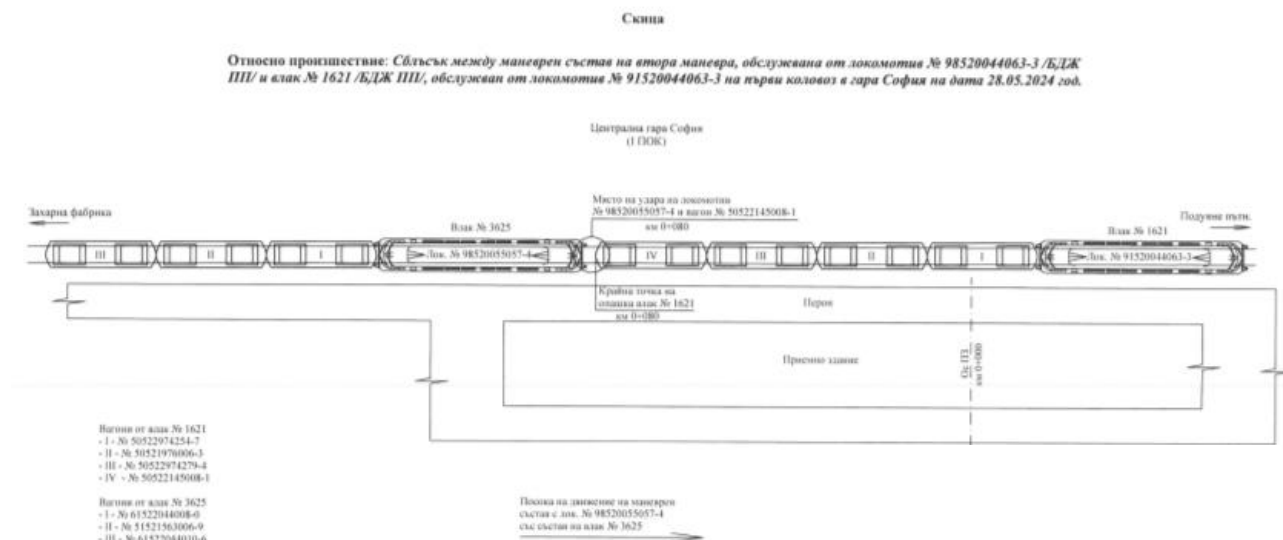
Фиг. 1.1. Скица на мястото на произшествието в гара София

Събитието е настъпило на км 0+088 (в източната част) на първи коловоз на гара София в 16:30 часа. Железният път на коловоза е в права, наклон 0 ‰ (фиг. 1.1).

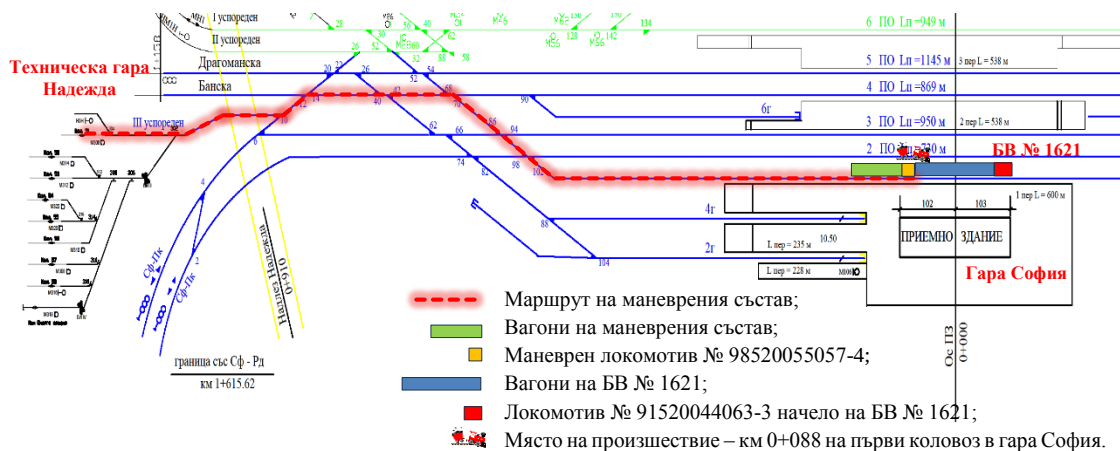
**Фиг. 3.1. Маршрут на движение на II-ра маневра с маневрен локомотив № 98520055057-4**

Събитието е възникнало на 28.05.2024 г. в 16:30 часа в източната част на първи коловоз на км 0+088 в гара София. Коловозът е с полезна дължина 750 метра в права с наклон 0 ‰ (фиг. 3.1).

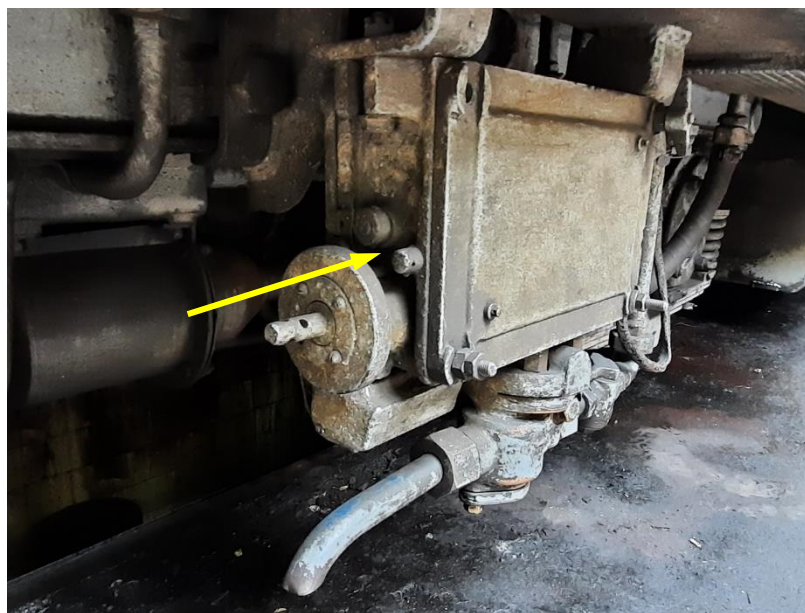
**Фиг. 3.11. Устройство за бдителност на локомотив  
№ 98520055057-4 – разпломбирано**

Локомотив № 98520055057-4 не е технически изправен (разпломбирано неработещо устройство за бдителност – видно от показанията на локомотивния машинист) (фиг. 3.11).

- С препоръка 4 се предлага на БДЖ ПП ЕООД до въвеждане на маршрутно-компютърната централизация в гара София в редовна експлоатация да се включат и пломбират устройствата за контрол на бдителността на маневрените локомотиви;

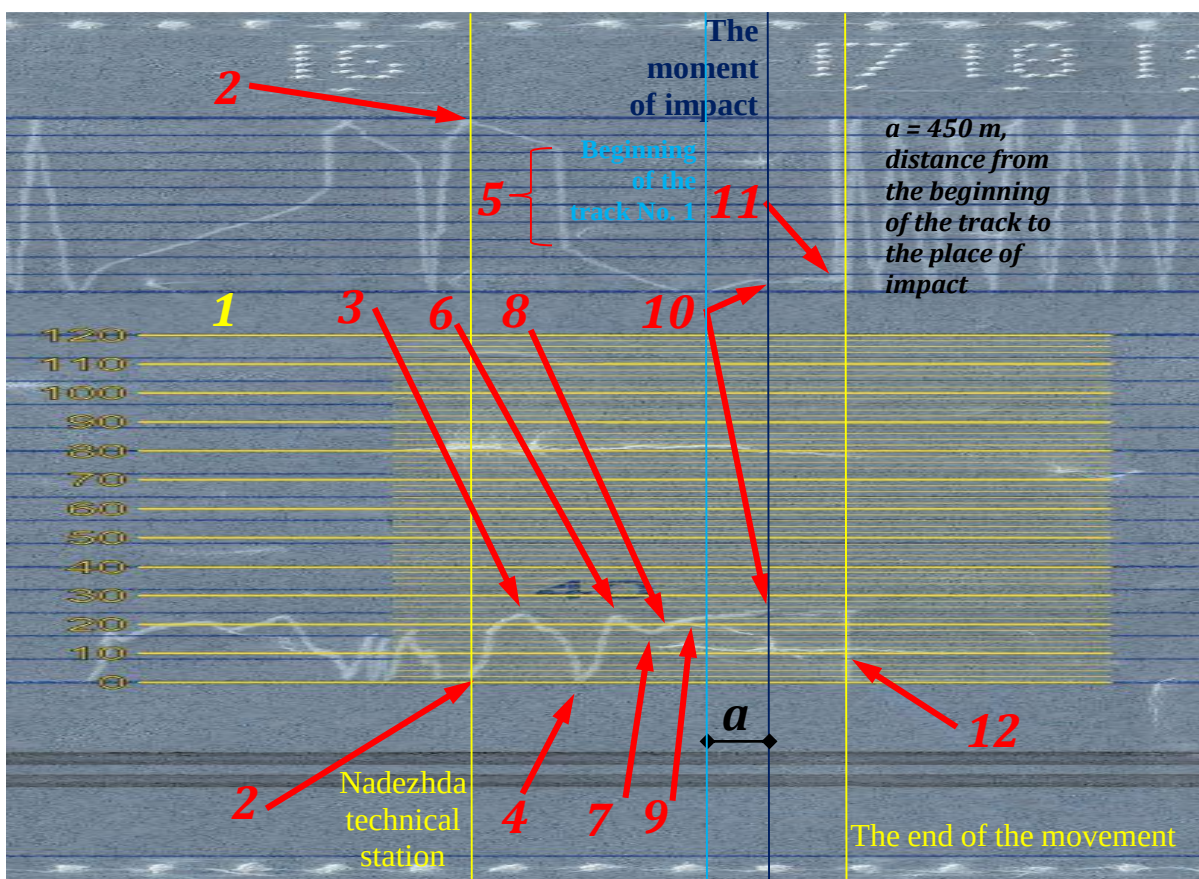
**Фиг. 4.4. Част от скоростомерната лента на локомотив № 98520055057-4 с допълнителни означения за улесняване на анализа**

Необходимо е да се отбележи, че скоростомерната лента е разграфена за обхват на регистрация до 150 км/ч, а скоростомерите, монтирани на маневрен локомотив № 98520055057-4 (виж по-горе) са с обхват до 120 км/ч. Поради тази причина, както и поради необходимостта от по-добра яснота при анализа, върху скалата на скоростта е положена допълнителна скала, разграфена до 120 км/ч, която ясно и недвусмислено показва действителната скорост на движение на локомотива (фиг. 4.4, поз. 1). Скоростомерната лента не е съхранявана грижливо, с което е наранена нейната повърхност в областта на регистрациите и това затрудни свалянето на данните за анализ на движението на локомотива.

Локомотивът потегля от Техническа гара Надежда в 16:20:00 часа (фиг. 4.4, поз. 2), ускорява и скоростта му на движение достига 24-25 км/ч (фиг. 4.4, поз. 3), след което веднага започва да намалява: първоначално с по-голям темп до около 19 км/ч, след това по-плавно до 15 км/ч и отново с голям темп до пълно спиране в 16:21:40 часа (фиг. 4.4, поз. 4), т.е. движението на състава е в продължение на 1 минута и 30 секунди, като за това време той изминава около 660
