**РЕПУБЛИКА БЪЛГАРИЯ**  
**НАЦИОНАЛЕН БОРД ЗА РАЗСЛЕДВАНЕ НА ПРОИЗШЕСТВИЯ ВЪВ ВЪЗДУШНИЯ,**  
**ВОДНИЯ И ЖЕЛЕЗОПЪТНИЯ ТРАНСПОРТ (НБРПВВЖТ)**

**ОКОНЧАТЕЛЕН ДОКЛАД**

**разследване на железопътно произшествие – пожар в локомотив № 91520043309-1,  
обслужвал бърз влак № 8632 между гарите Свобода – Чирпан на 25.08.2024 г.**

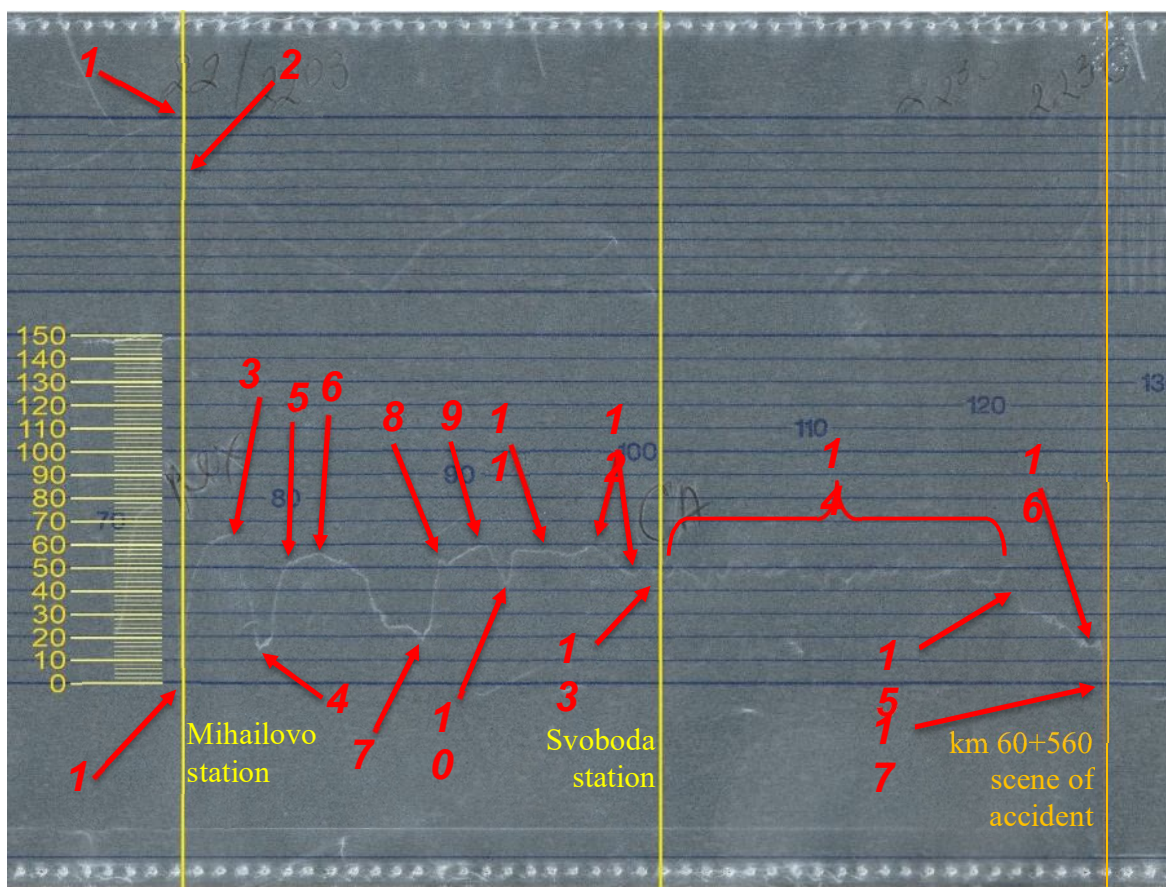
**Фиг. 4.4. Скоростомерна лента на локомотив № 91520043309-1 от гара Михайлово до местопроизшествието на км 60+560**

Необходимо е да се отбележи, че регистрациите върху лентата при движението на влака преди местопроизшествието са бледи, което се дължи на повишаване на температурата в командна кабина 1 след запалването на локомотива и късното сваляне на скоростомерната лента от регистриращия скоростомер. Това в значителна степен затрудни анализа на движението на влака.

БВ № 8632 начело с локомотив № 91520043309-1 пристига в гара Михайлово в 22:00 часа (фиг. 4.4, поз. 1). Престоява в продължение на три минути и заминава в 22:03 часа (фиг. 4.4, поз. 2). Ускорява до 64 км/ч, изминава около 1250 метра за 1 минута и 30 секунди (фиг. 4.4, поз. 3), след което локомотивният машинист задържа с автоматичната влакова спирачка и скоростта намалява до 15 км/ч в продължение на около 500 метра (фиг. 4.4, поз. 4). Веднага след това започва ново нарастване на скоростта, първоначално по-стръмно до 51 км/ч (фиг. 4.4, поз. 5), а след това по-плавно до 56 км/ч, като влакът изминава още около 1400 метра за 2 минути (фиг. 4.4, поз. 6).

Следва ново намаляване на скоростта до 20 км/ч (фиг. 4.4, поз. 7) и ново увеличаване, първоначално стръмно с един пик на 54 км/ч (фиг. 4.4, поз. 8), с намаляване до 50 км/ч и последващо по-плавно увеличаване до 60 км/ч (фиг. 4.4, поз. 9). Намаляването на скоростта в този интервал е извършено без употреба на автоматичната влакова спирачка – само от естественото съпротивление при движението на влака.

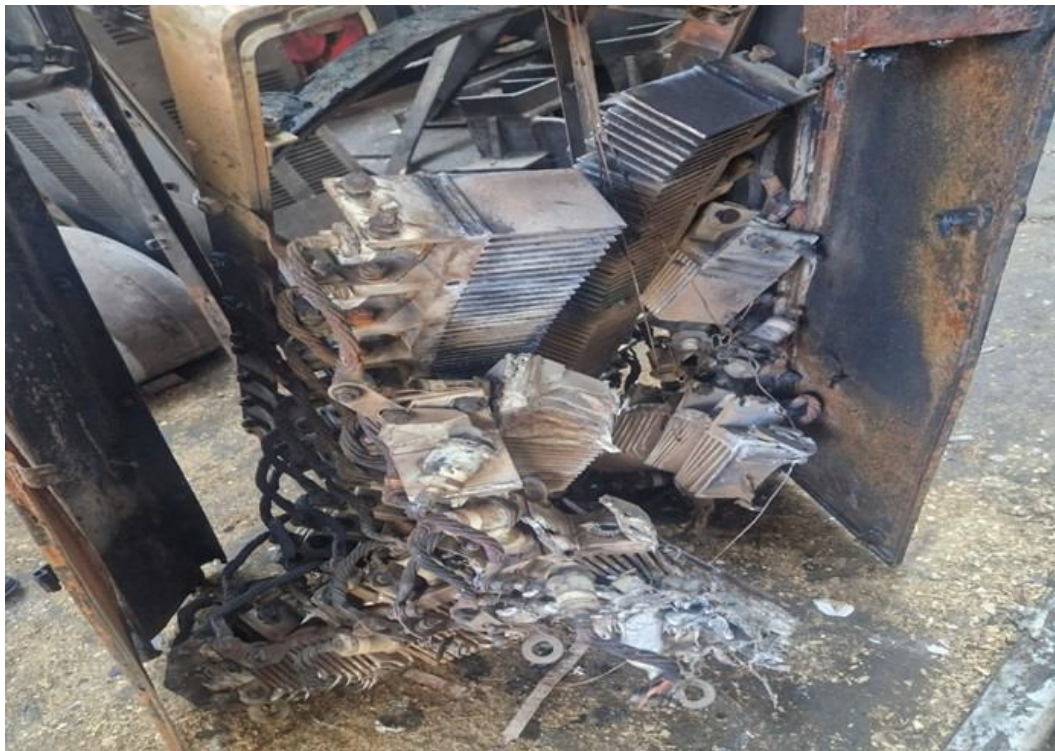
**Фиг. 4.5. Изглед на втори токоизправителен шкаф 022 и 221**

В периода от 02.09.2024 г. до 05.09.2024 г. Комисията за разследване в НБРПВВЖТ извърши няколко огледа на локомотив № 91520043309-1 в Локомотивно депо Пловдив (фиг. 4.5). Комисията разпита локомотивния машинист. Според него влакът се е движил с първа кабина по посока на движението. След неутралната вставка е усетил мирис и е погледнал през прозореца на

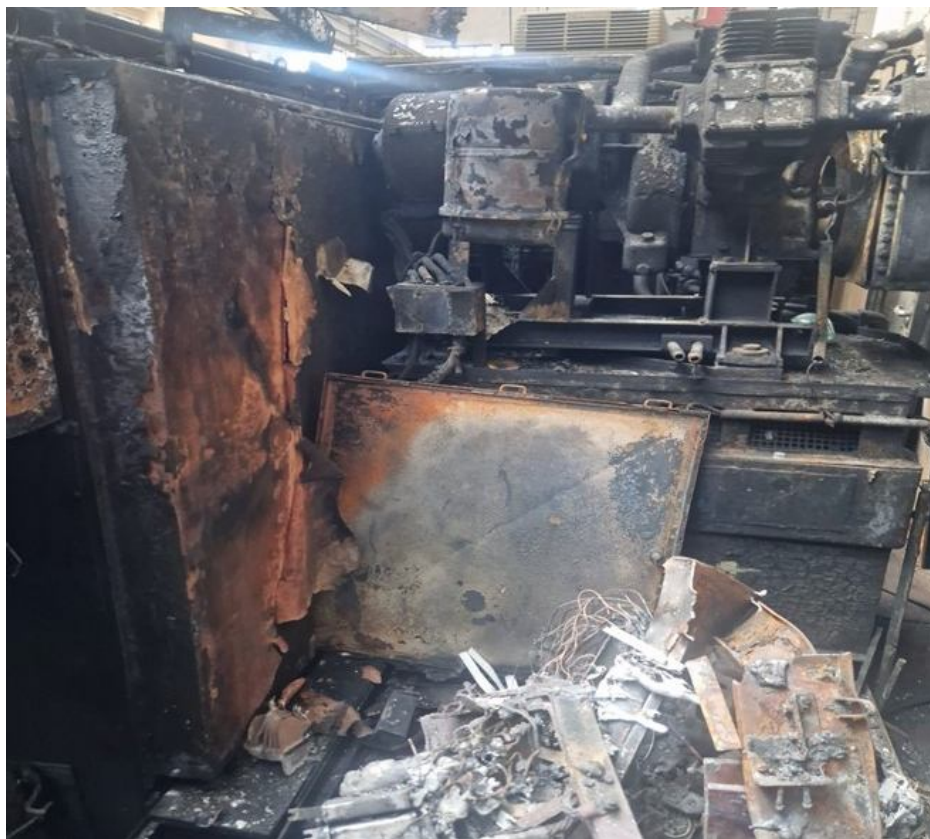
**Фиг. 4.6. Изглед на опожарен изправител 022 и 221**

При демонтиране на втора изправителна група 022 се констатира стопени охладителни тела на диодите от изправителната група, а така също и унищожени спомагателните изправители 221 на вентилаторите 232, 233 и компресора 235 (фиг.4.6 и 4.7).

Разположението на силовия спомагателен блок 221 е в долната част на изправителния силов блок 022. Той се охлажда след като се охлади силовия блок 022. R-С групите на силовия и спомагателните блокове 022 и 221 са за защита от външни и вътрешни пренапрежения. Установи се, че кондензаторите в R- С групите са изработени от течен електролит (фиг. 4.8). Вследствие повишената температура, той се разширява и предизвиква взрив на кондензатора. Горещият електролит попада върху нагорещените повърхности на изправителните диоди и върху силовия блок на спомагателния изправител. Това предизвиква пожар в изправителя. Първоначално пожарът възниква с дебел непроходим гъст дим заради липсата на кислород.

- С препоръка 2 се предлага БДЖ ПП ЕООД да предприеме подмяната на кондензатори с електролит на R-C групите със сух тип кондензатори на локомотиви серии 44 и 45;

- С препоръка 3 се предлага БДЖ ПП ЕООД да монтира технически средства (термостати) за контрол на температурата на токоизправителни групи 020 и 022 на локомотиви серии 44 и 45;

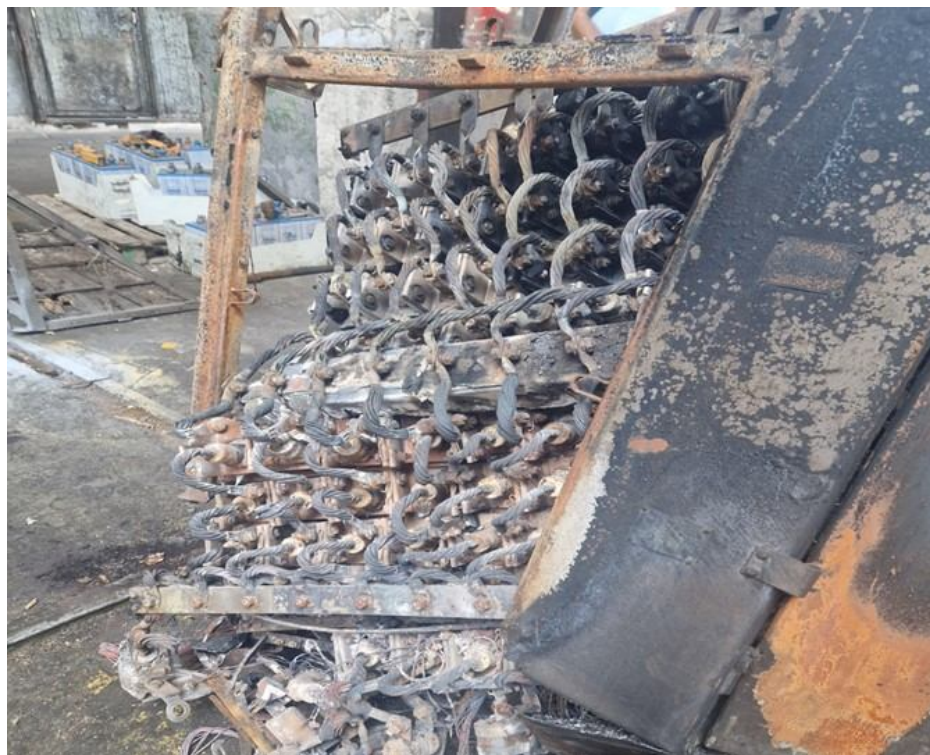
**Фиг. 4.7. Изглед на първи токоизправител 020**

Демонтирана първа група токоизправителна 020. Вижда се, че опожаряването и стопяване на охладителните тела е значително по-малко. Този двигател-компресор е възможно да е бил натоварен по-малко. Предполага се, че не е ползван по време на движение на влака (Фиг. 4.7).

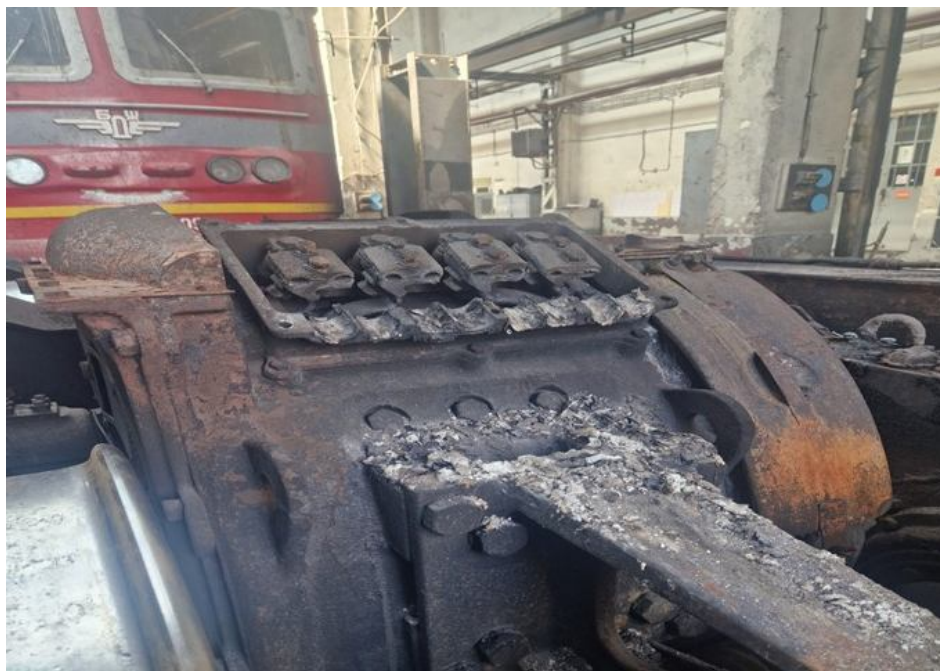
**Фиг. 4.9. Изглед на втори тягов двигател**

При отваряне на вратата на проходния коридор е осигурен достъп на кислород и се е появил пламък. Щетите са големи на изправителните групи, хоризонталните двигател вентилатори и тягови двигатели (фиг. 4.9 и 4.10) поради липса на адекватни действия от страна на ПБиЗН (първоначалното гасене е започнало с обливане корпуса на локомотива), а така също и отказ на пожарогасителната система на локомотива.

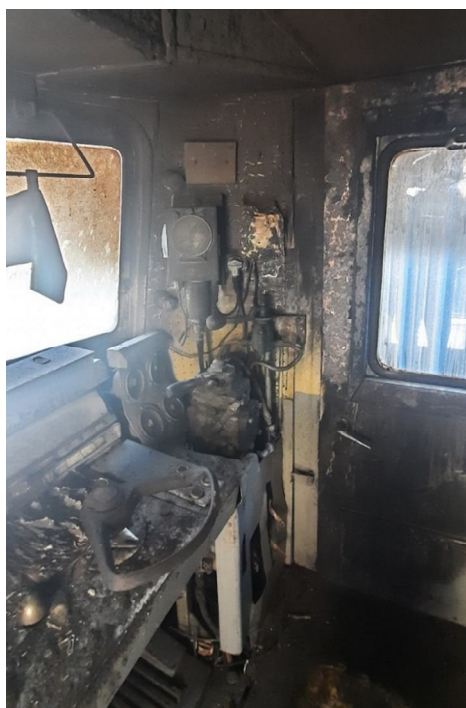
**Фиг. 4.11. Състояние на командна кабина № 1 след опожаряването**

Комисията извърши оглед на двете командни кабинни и установи, че те са опушени, като температурата в първа командна кабина е била висока, нагряла е регистриращия скоростомер и в известна степен е увредила регистрациите на скоростомерната лента на локомотива (фиг. 4.11, 4.12).

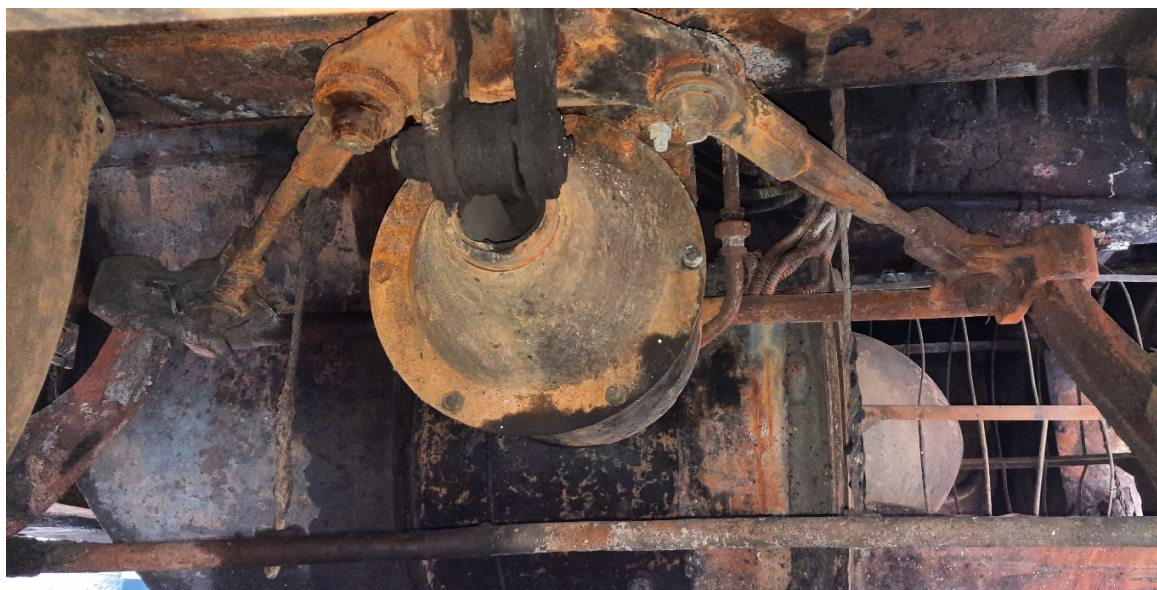
**Фиг. 4.13. Състояние на елементи под рамата на локомотива след опожаряването**

Комисията извърши оглед на машинното отделение, както и на елементите, намиращи се под рамата на локомотива и установи обгорели силови кабели на тяговите двигатели, подкошовите хоризонтални вентилатори, част от рамите на талигите, спирачните цилиндри, лостовата спирачна система и други елементи, като всички са вследствие от високата температура при развитието на пожара (фиг. 4.13, 4.14, 4.15).
