## ОКОНЧАТЕЛЕН ДОКЛАД

от разследване на авиационно произшествие, реализирано на 22.09.2023 г. с  
вертолет ROBINSON R44, регистрационни знаци LZ-RAD, в района на  
село Гърмен, община Гоце Делчев

Дело №  
**05/22.09.2023**

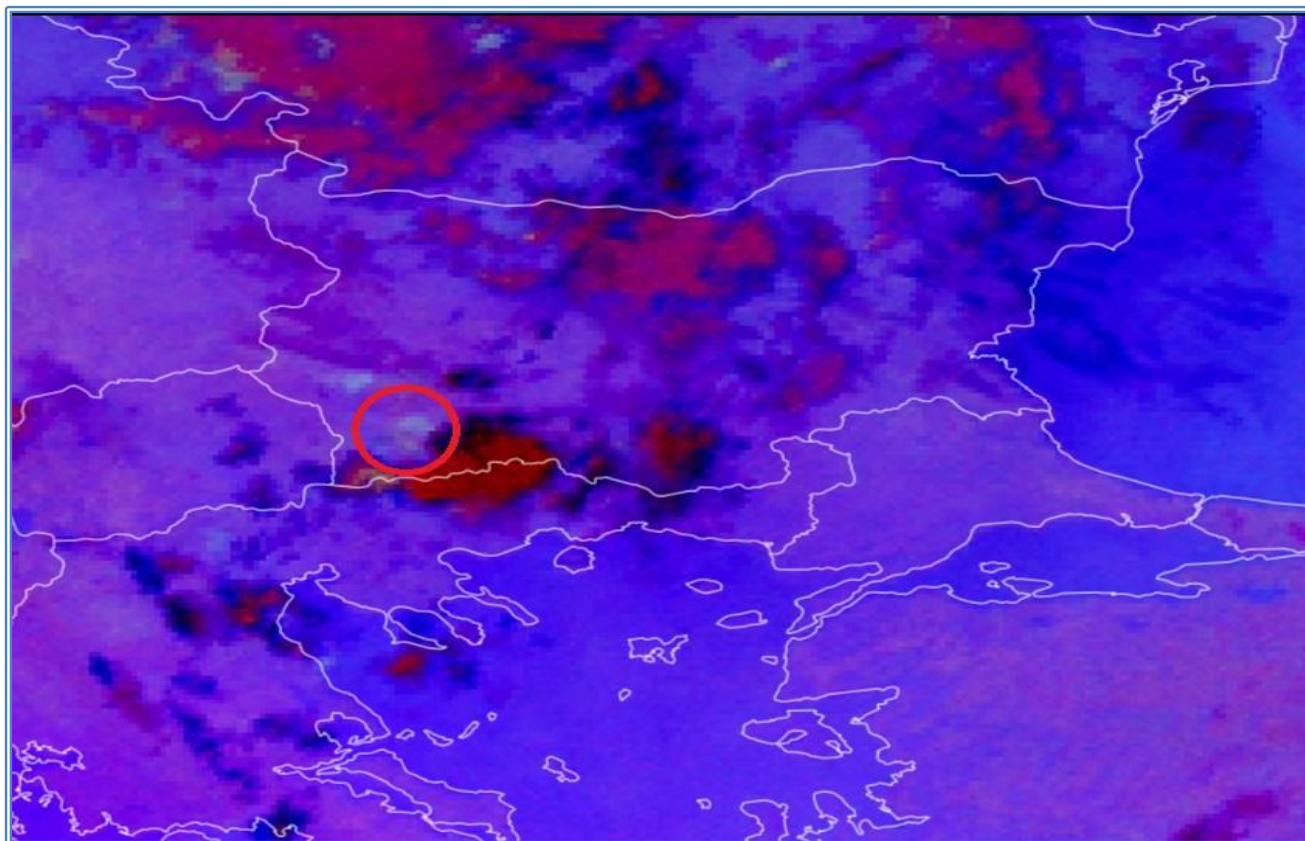
Фиг.4 RGB композитна картина от MSG10 от 04:45UTC на 22.09.2023г. В заградената област са показани ниски облаци или мъгла

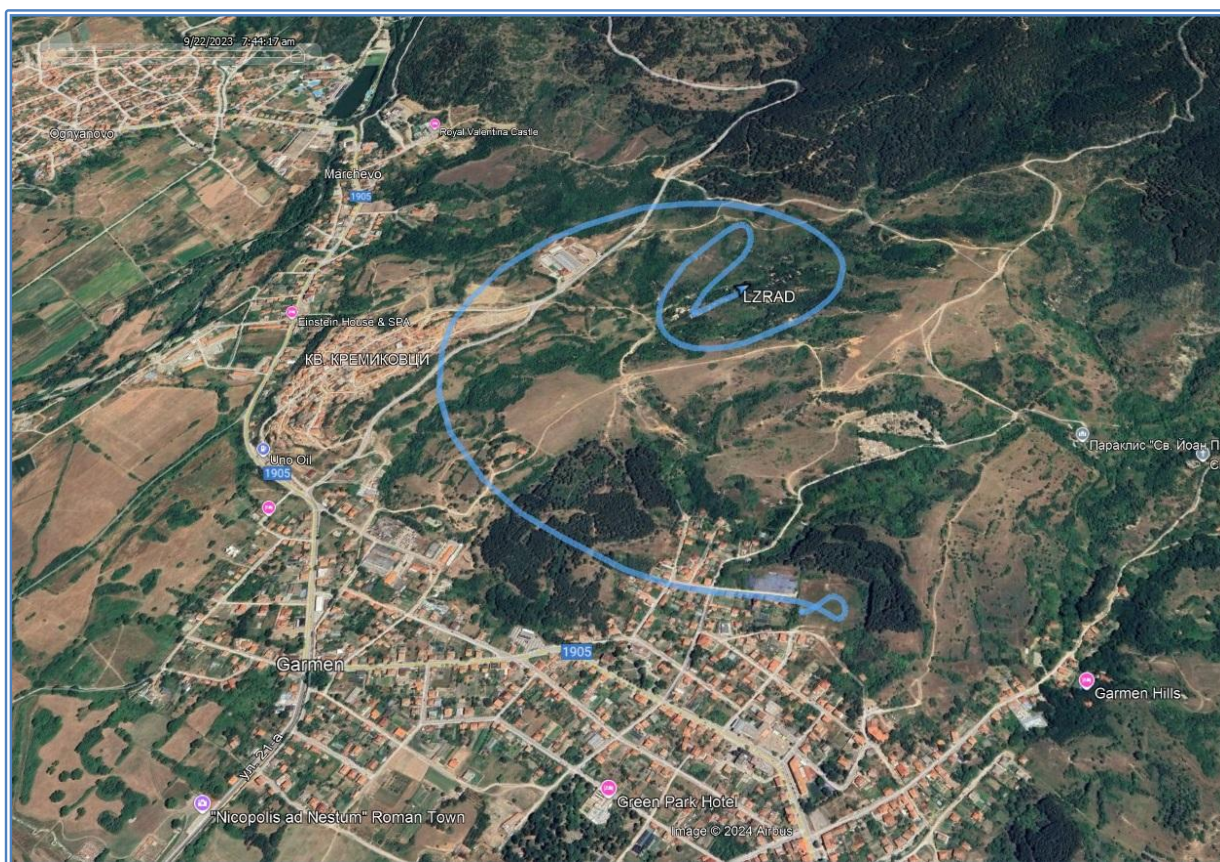
km/h в третата серия от 8 секунди скоростта намалява до 11 km/h, след което отново нараства и при скорост около 100 km/h записът спира. Ударът в земята е настъпил при постъпателна скорост около 100 km/h. От тези резки колебания в постъпателната скорост следва, че вертолетът периодично е набирал височина (скоростта намалява) и снижавал (скоростта се увеличава). Полетът във вертикална равнина има синусоиден характер. Записът на данните за курса на полета сочат, че за първите 16 секунди посоката се променя от курс от  $26^\circ$  до курс  $217^\circ$ , а в последващите 10 секунди полетът обръща посоката и от  $217^\circ$  вертолетът намалява курса до  $162^\circ$  в момента на записа, когато скоростта е най-ниска (11 km/h) се наблюдава рязка промяна в курса от  $162^\circ$  на  $049^\circ$ , при което вертолетът се завърта по вертикалната си ос на  $113^\circ$  за точно две секунди, след което последните 5 секунди курса отново променя посоката и се увеличава до около  $062^\circ$ , с какъвто курс носещия винт се сблъсква с дърветата.

Общата продължителност на работа на логера е 17 минути и 17 секунди, полетът от излитане да сблъска с земята е с времетраене 2 минути и 09 секунди.

Фиг.7 Схема на полета съгласно данните в логер- устройството

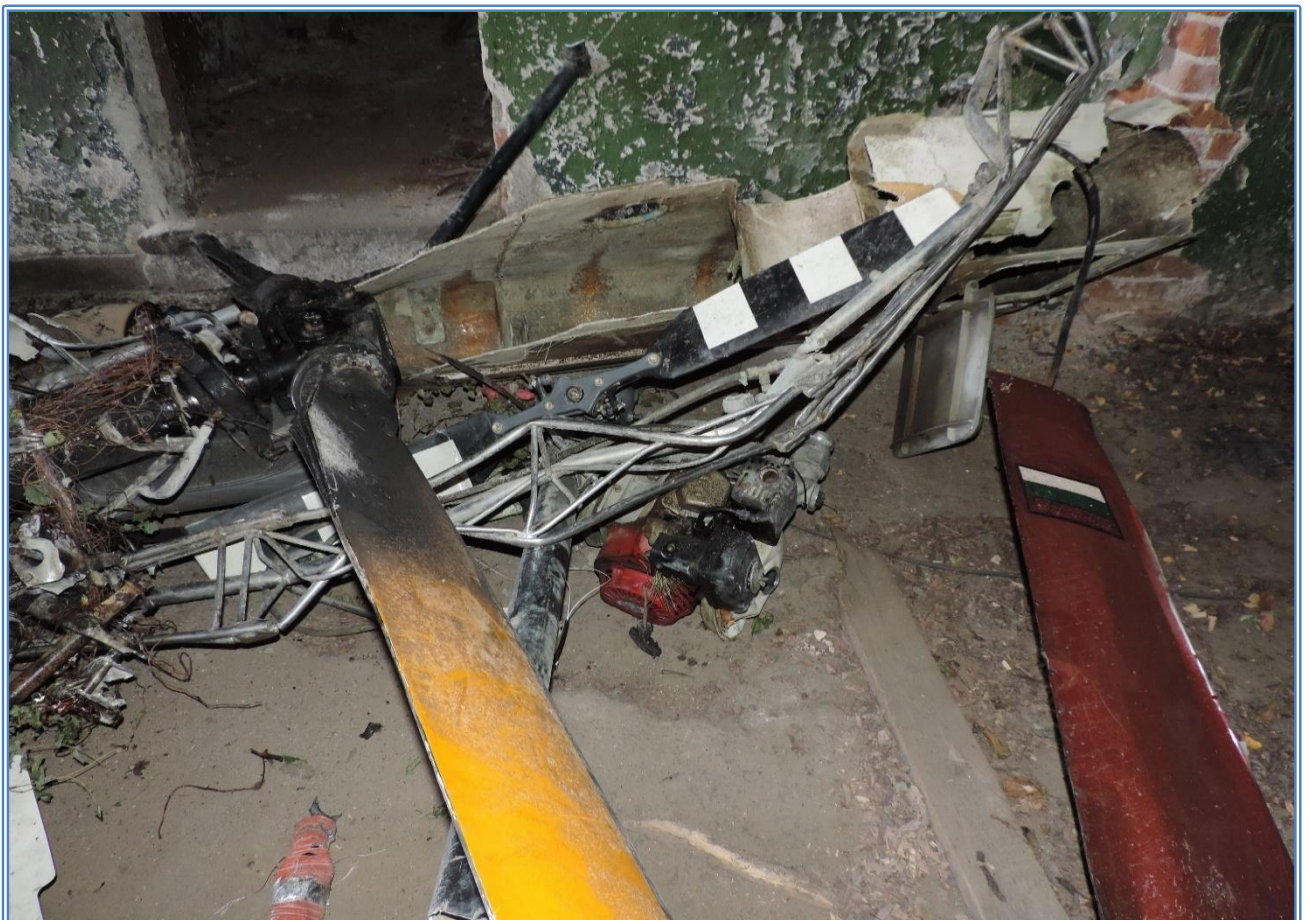
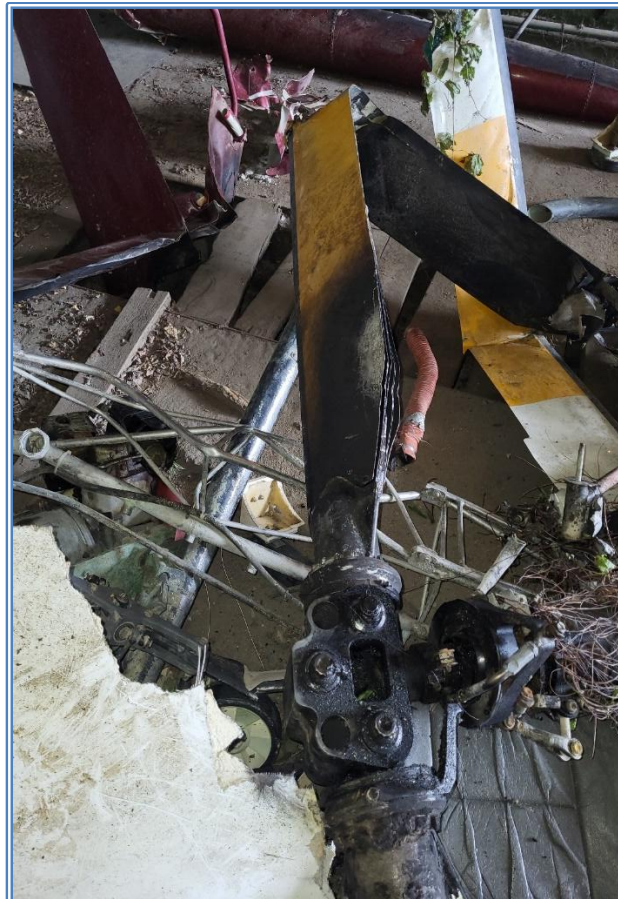
- в резултат на ударите са напълно разрушени главният редуктор, горния вал с горната ролка, мачтата с вала към носещия винт и лопатите на носещия винт (фиг.4 и фиг.6 от Приложение 1);

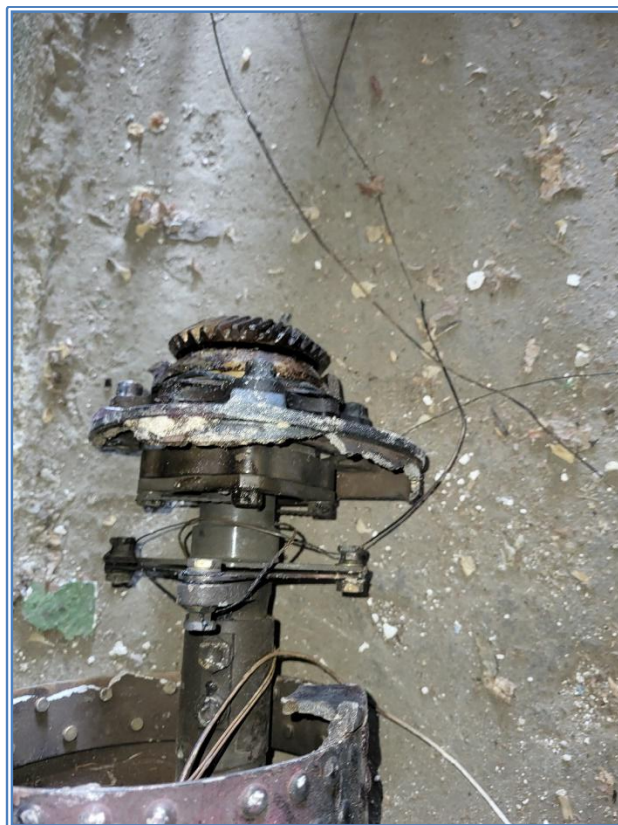
Фиг.8

- опашният винт и опашният редуктор са откъснати от опашния вал. Веригата за управление на опашния винт е скъсана. Липсват разрушения по конструкцията на опашния вал, предния ролков лагер и челното зъбно колело на опашната трансмисия (фиг.10 от Приложение 1). И двете опашни лопати са „срязани“, а едната огъната, перпендикулярно на равнината на въртене на витлото (фиг.8 от Приложение 1);

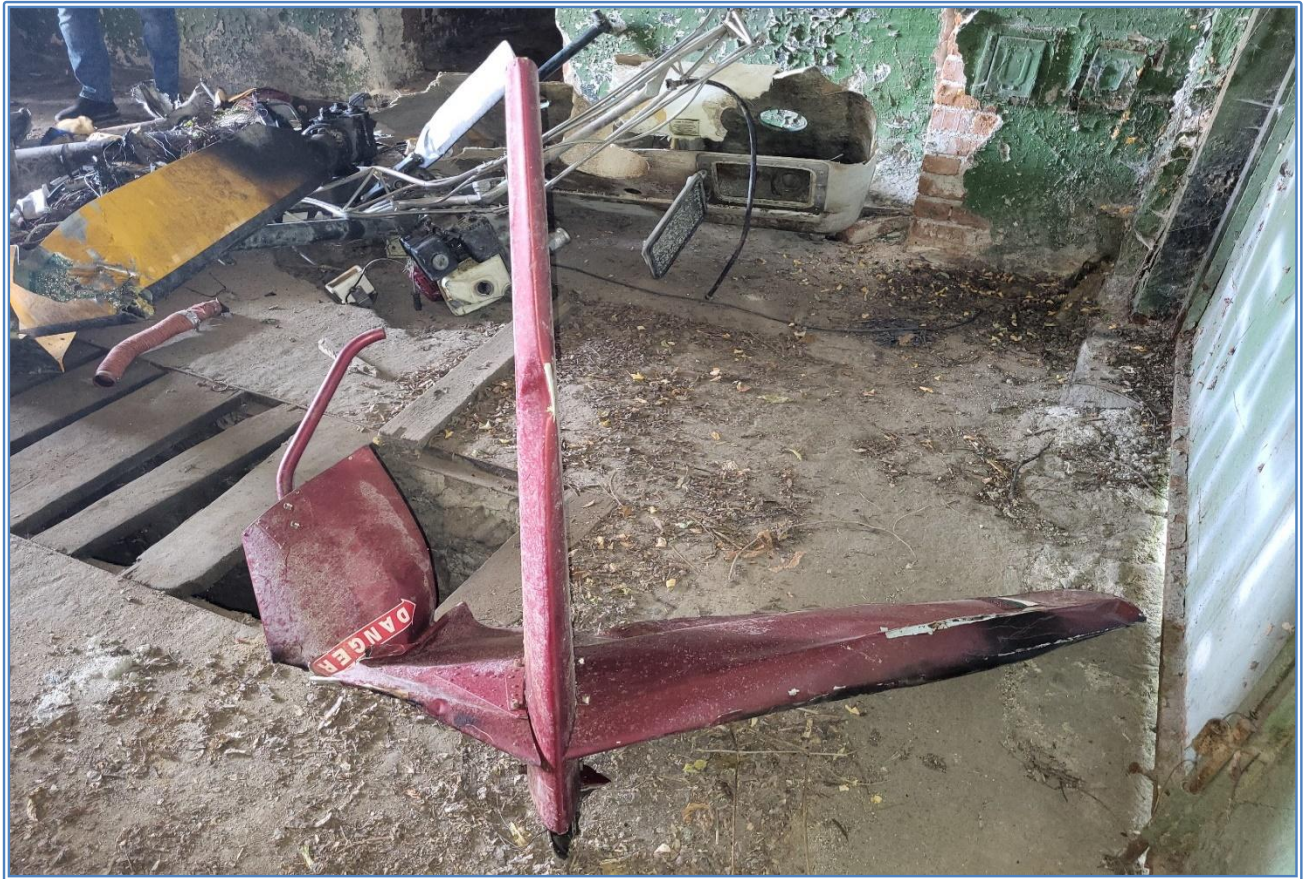
Фиг. 9

- наблюдават се деформации по хоризонталния стабилизатор и по атакуващия ръб на вертикалния стабилизатор (фиг.9 от Приложение 1);
- системата за пръскане е разрушена (фиг.11 от Приложение 1);
