## ОКОНЧАТЕЛЕН ДОКЛАД

от разследване на авиационно произшествие, реализирано на 06.07.2024 г.  
при прекратено излитане за изпълнение на полет за парашутни скокове на  
летище Сапарева Баня със самолет Cessna 182P с регистрационни знаци  
LZ-SDB, експлоатиран от "Скай Адвенчърс България" ООД.

Дело №  
**04/06.07.2024**

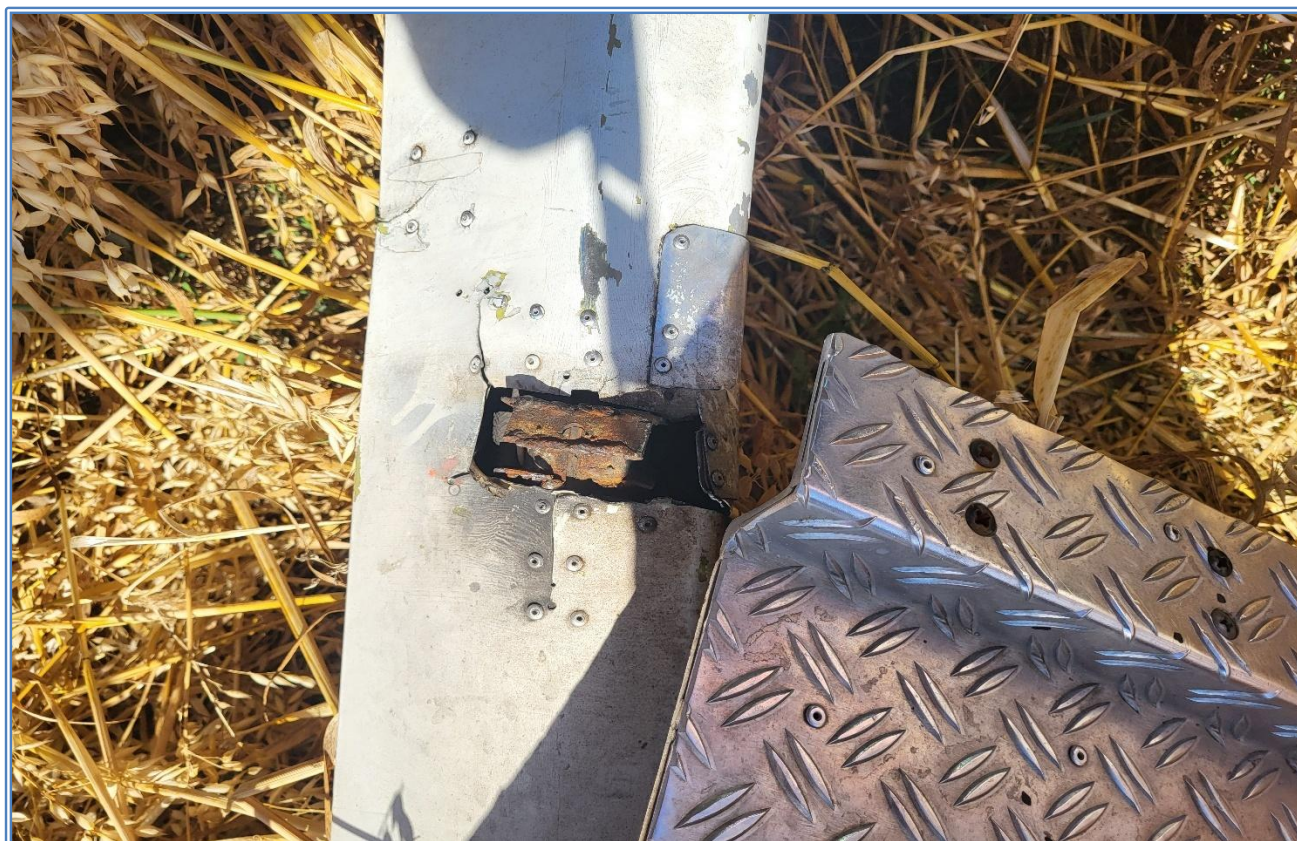
Фиг. 2

- Откъсната планка за стъпване на парашутисти от възела за закрепване на дясната основна стойка. Силно корозирал е възелът за закрепване (фиг.2);
- Деформации във възела за закрепване на дясното основно колело (фиг.3);

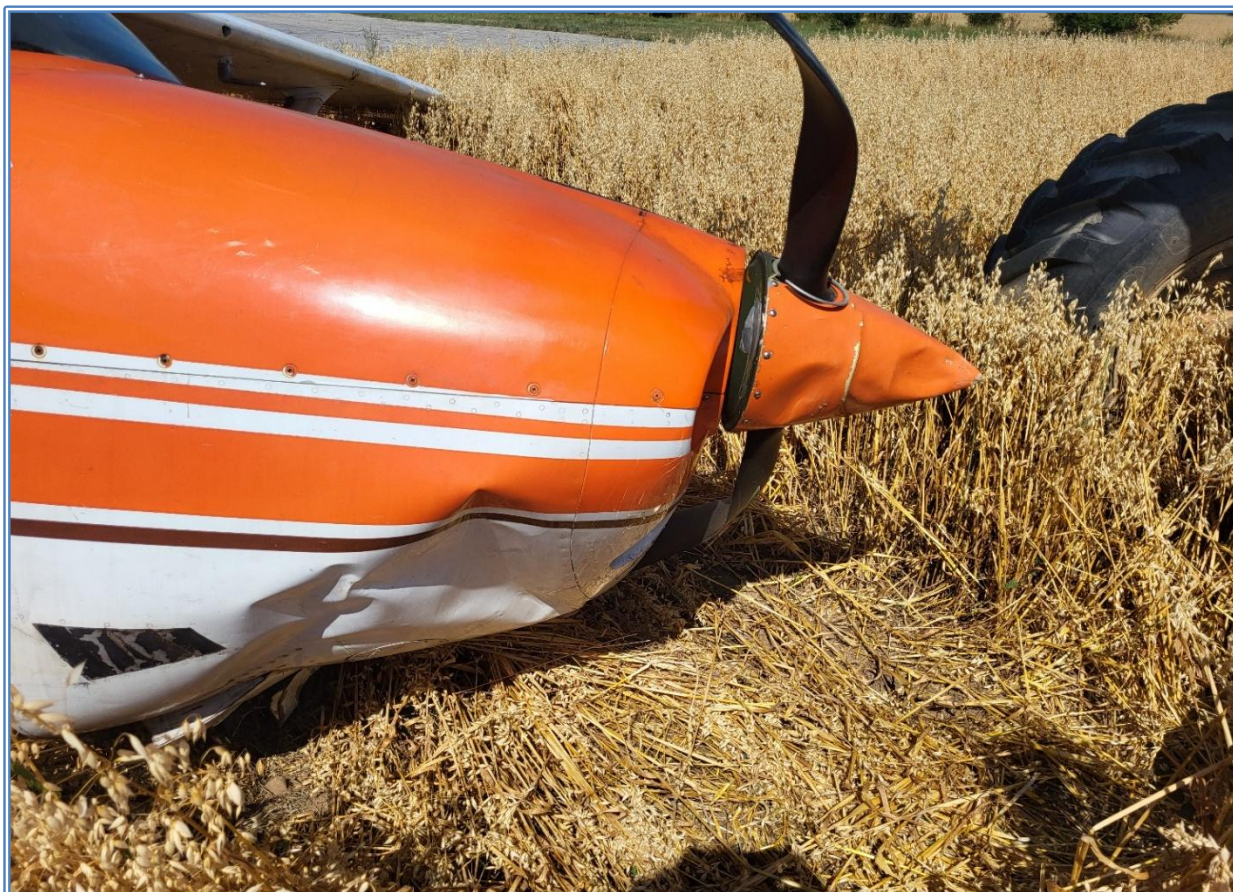
Фиг. 4

- Протриване на гумата на дясното основно колело (Фиг.7);
- Деформация на долния десен капак на капотажа на двигателя (фиг.4);
- Деформиран носов кок (фиг.4);

- Откъртена лява основна стойка от тялото на самолета (фиг. 10);
- Деформирана обшивка на капотажа на двигателя в долната носова част (фиг.4);
- Разрушен залеза на дясното полукрило и част от атакуващия ръб (фиг.11);

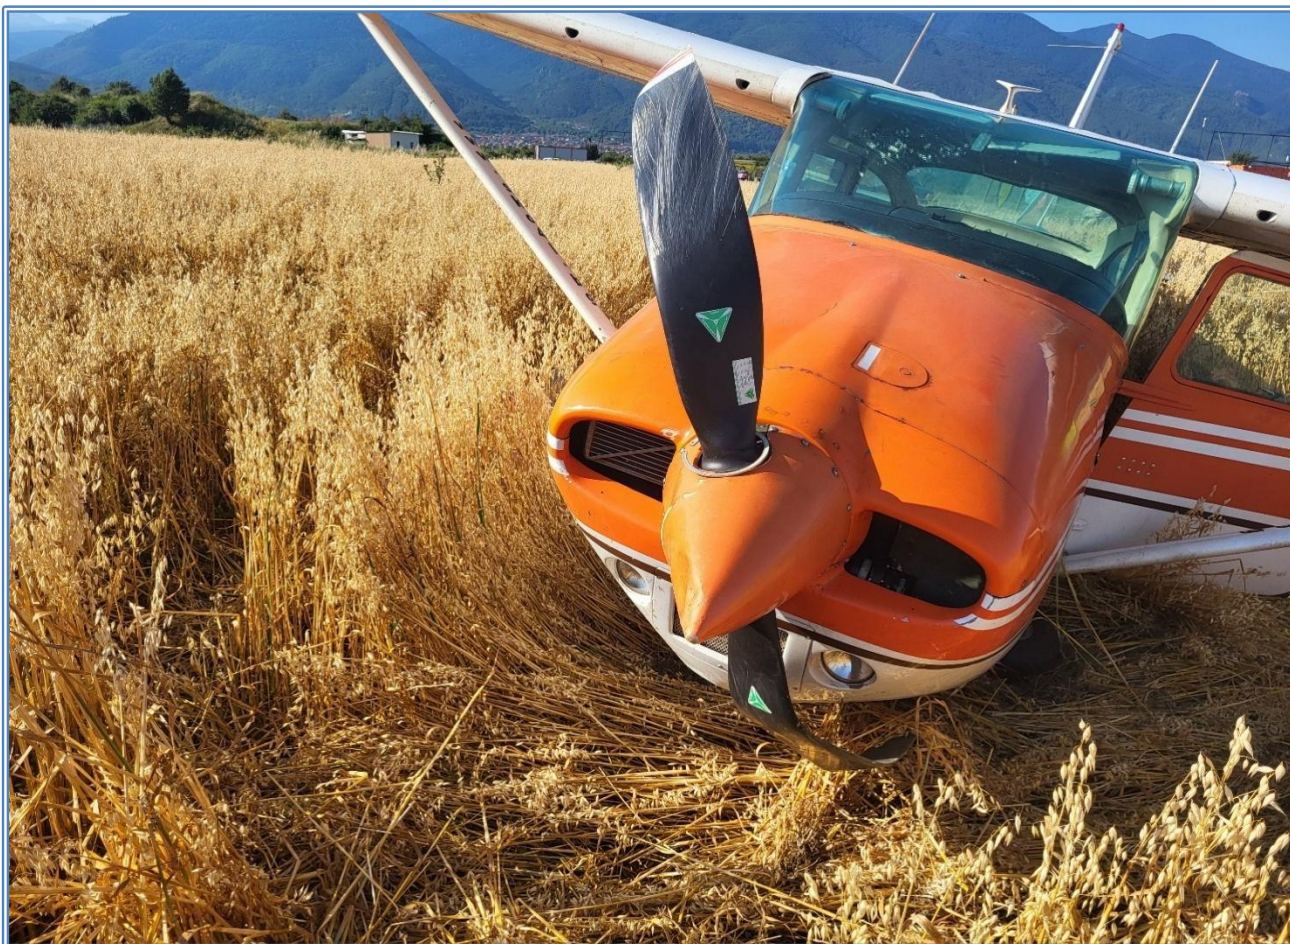
Фиг. 5

- Огънати до 90° по посока обратна на посоката на полета лопатите на двуллопатното витло (фиг.5);
- Изкъртена носова стойка от пояса на закрепването и към тялото на самолета (фиг.6);

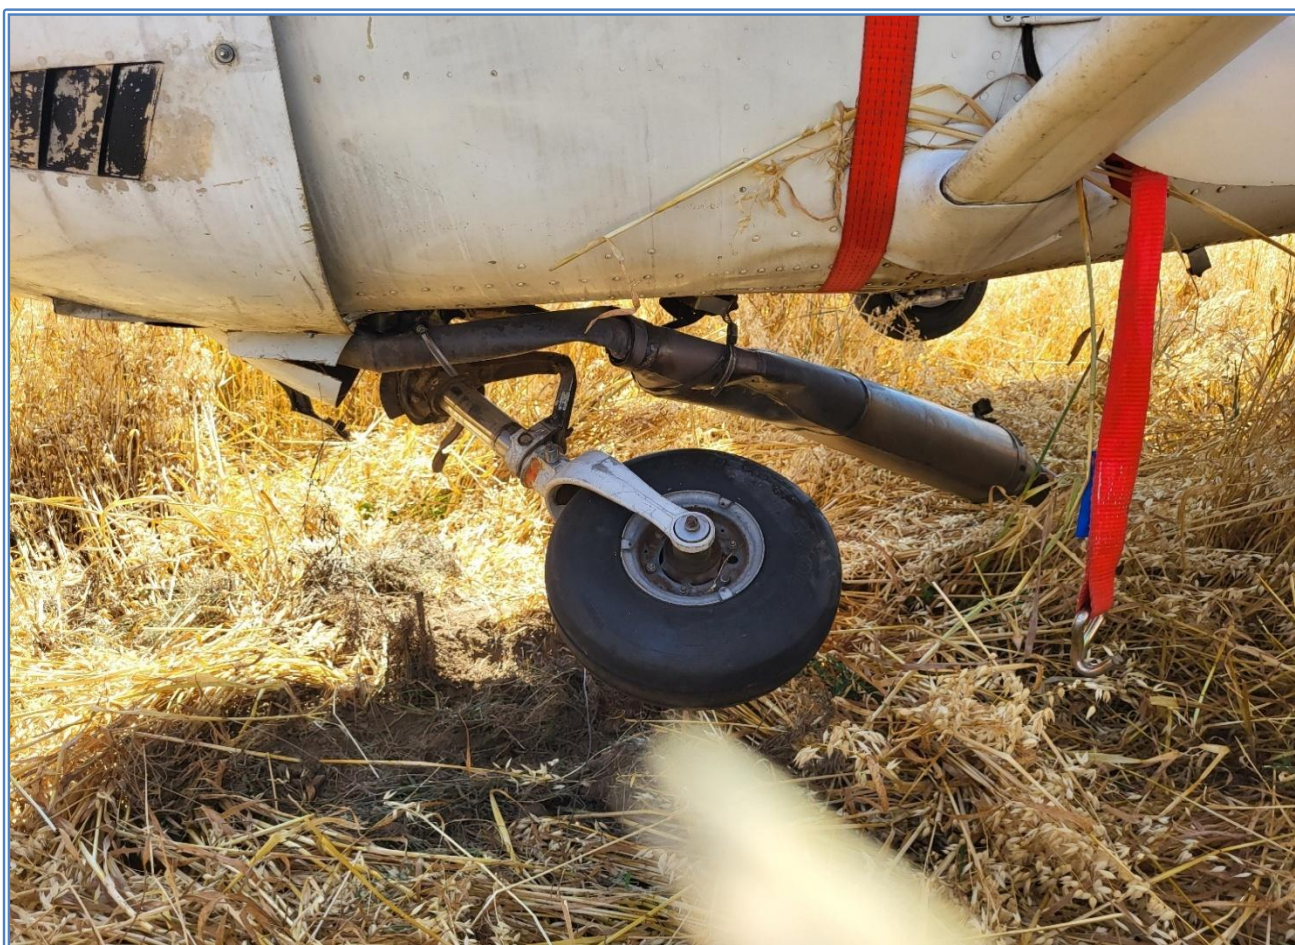
Фиг. 8

- Деформации по обшивката в зоната на закрепване на носовата стойка (фиг. 8);
- Деформации по закрепването на лявата врата на кабината за рамката (фиг. 9);

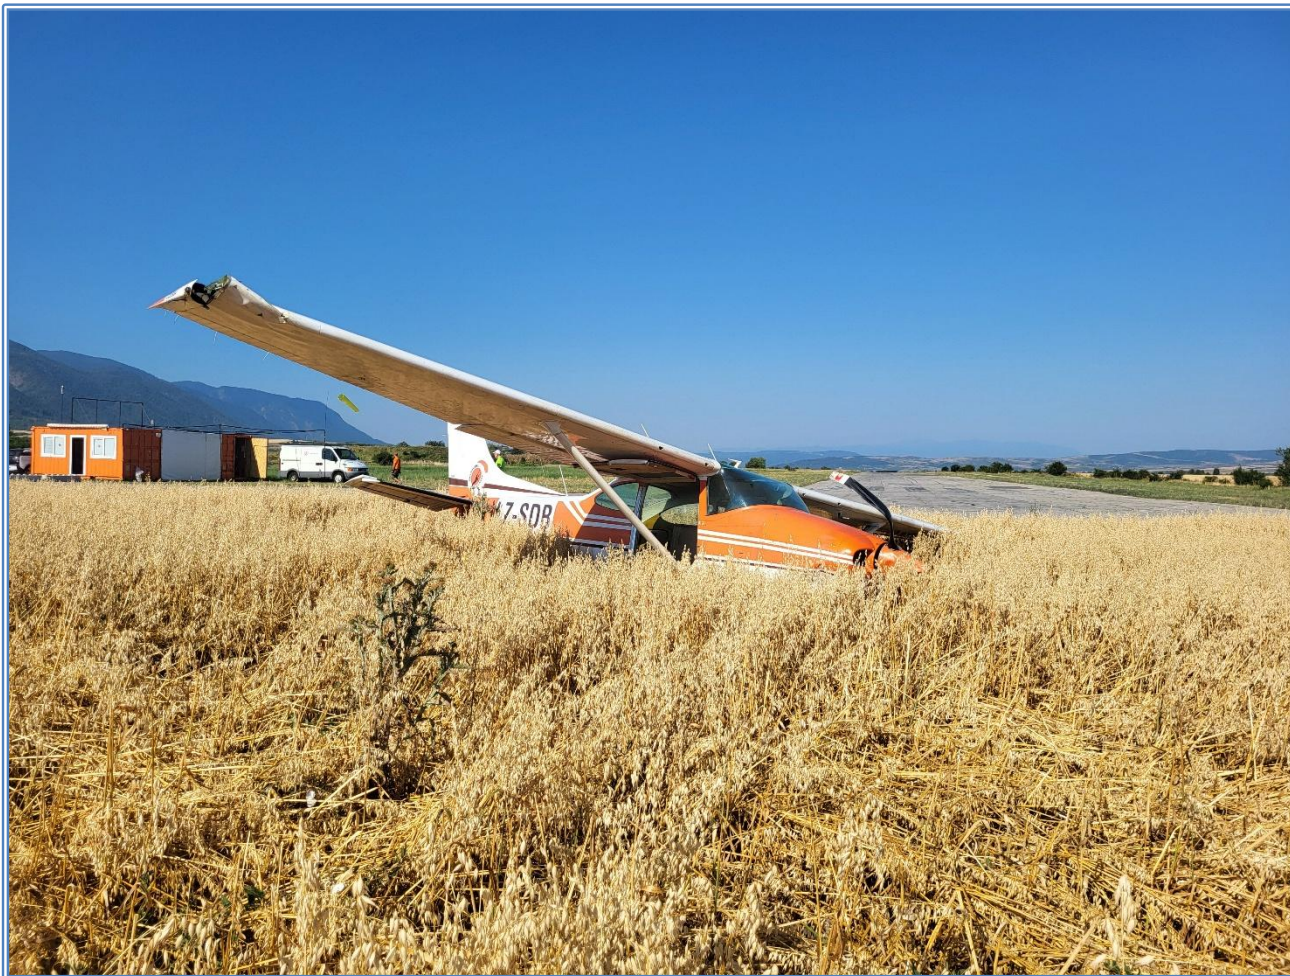
Фиг. 11

По УКВ-радиостанцията пилотът получава разрешение за излитане. Метеорологичните условия не са се променили и той, задържайки педалите на спирачките, подава пълна газ и след като двигателят достига излетни параметри, в 8:43 часа отпуска спирачките, при което ВС започва да се движи и скоростта да нараства. Налягането и температурата на маслото са в норми, няма отклонения в другите параметри и 33 секунди по-късно, непосредствено преди достигане на скоростта за повдигане на носовия колесник, пилотът усеща леко придърпване вдясно и задържане на скоростта, при което решава да прекрати излитането. Поставя РУД на малък газ, натиска пълни спирачки и поддържа посоката. Самолетът обаче не успява да спре в рамките на пистата, следва силен удар в бетонни заграждения, разположени в самия край на ПИК и ВС спира на около 15 метра след нея в овесена нива (Фиг.11 от ПРИЛОЖЕНИЕ 1).

- Разрушено дясно АНО (фиг.11);
- Деформации в долната част на предния силов пояс на тялото на самолета;
- Изпаднала шумозаглушителна тръба на изходящите газове от двигателя (фиг.12);

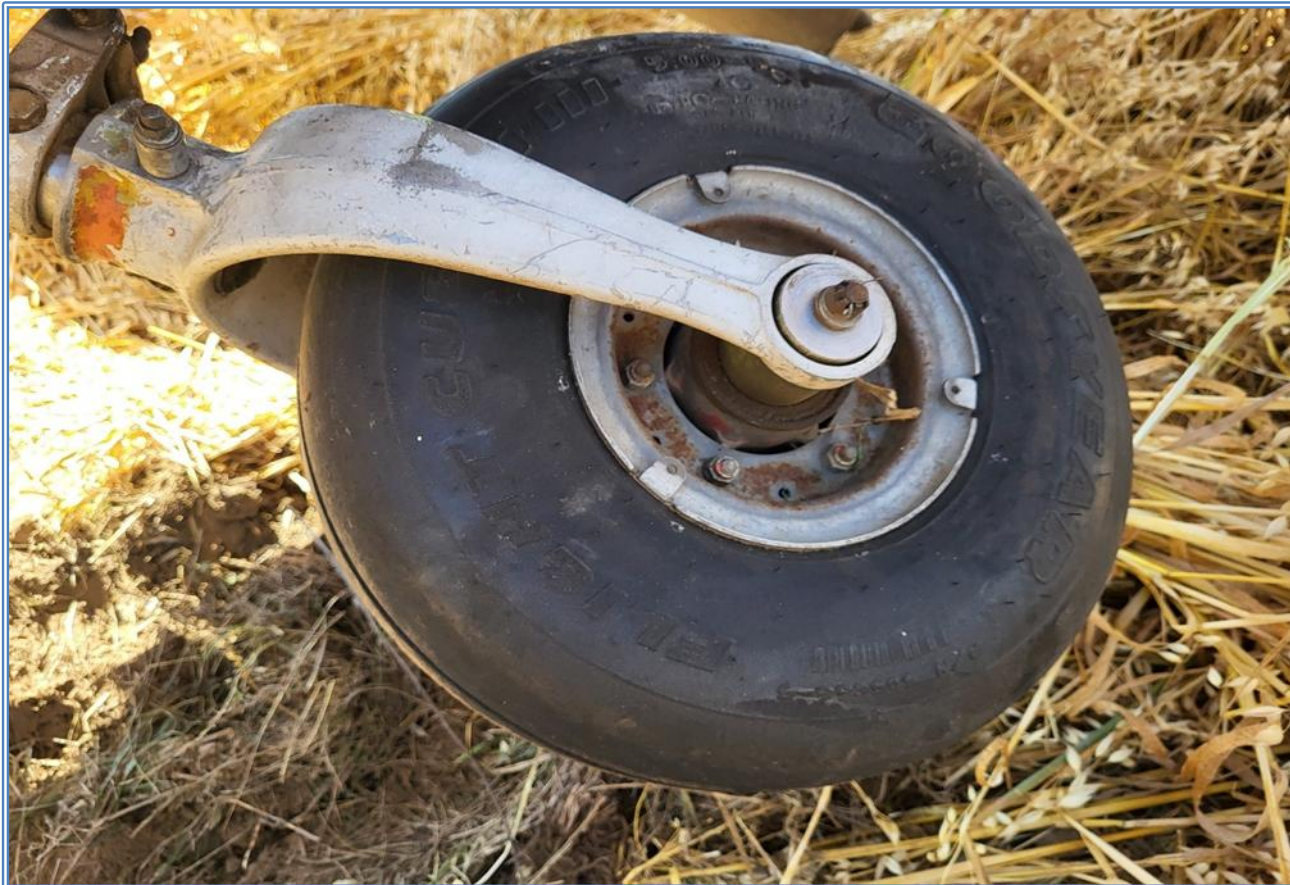
Фиг. 13

- Ляво основно колело изкъртено от стойката, (фиг.13);
- Спукана гума на лявото основно колело (фиг.13);
- Корозия по лявата основна стойка;
- Пукнатина на панела за управление на тримерите (фиг.14);
