## ОКОНЧАТЕЛЕН ДОКЛАД

от разследване на сериозен инцидент със самолет TECNAM P2006T с  
регистрационни знаци LZ-DBW, експлоатиран от „Ратан ООД“, реализиран  
на 08.06.2024 г. по време на кацане на летище Пловдив

Дело №  
02/08.06.2024

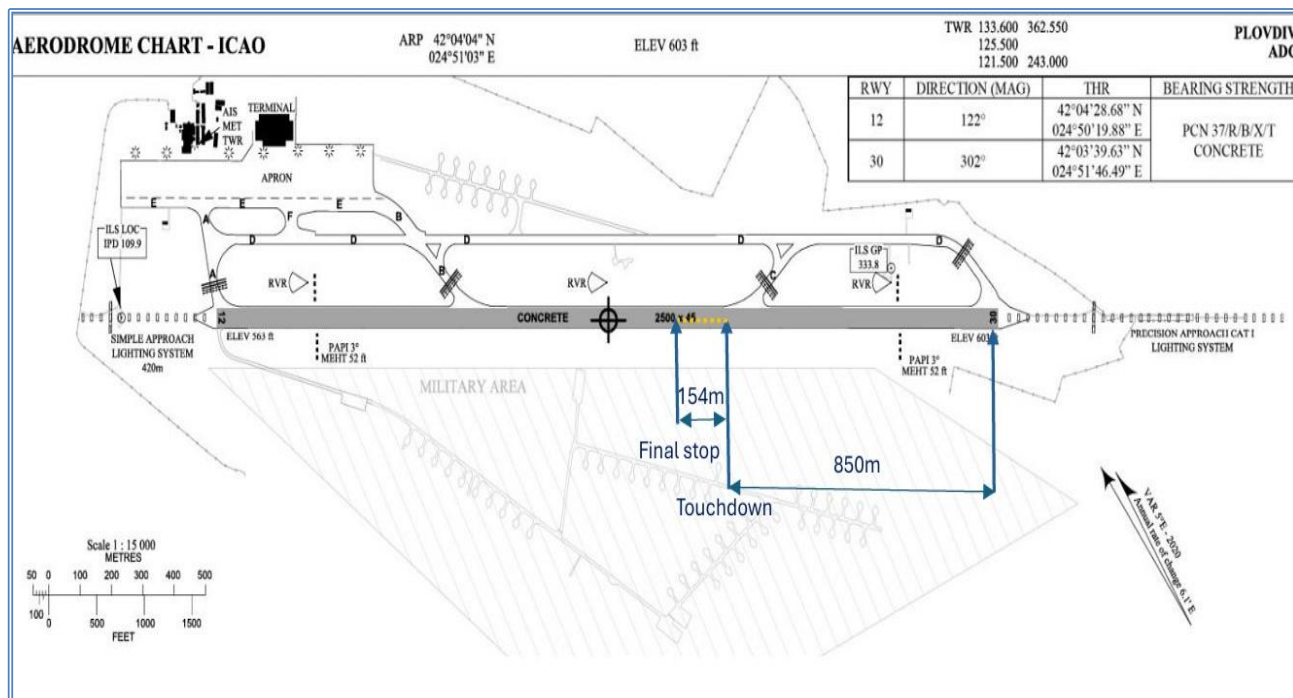
Фиг. 5

Мястото на съприкосновението на ВС със земната повърхност е показано на снимката на фиг.12, където се виждат следи на протриване на бетонната повърхност от тялото на самолета. Опирането е в точка, разположена на 850 m навътре в ПИК 30 с координати - 42°03'56.5"N, 24°51'16.6"E. От мястото на опиране до мястото на окончателно спиране(42°03'58.5"N 24°51'14.6"E) на самолета са измерени 154 m. Опирането е станало плавно, без удар, с плъзгане по повърхността на ПИК. Самолетът е запазил конструктивната си цялост, като на ПИК се откриха отломки от антените на транспондера, DME и УКВ радио-станцията. След окончателното спиране на ВС, на пистата пристигат аварийните служби на летище Пловдив. Самолетът е повдигнат с кран, инструкторът спуска аварийно колесника и премества самолета на собствен ход до перона на летището.

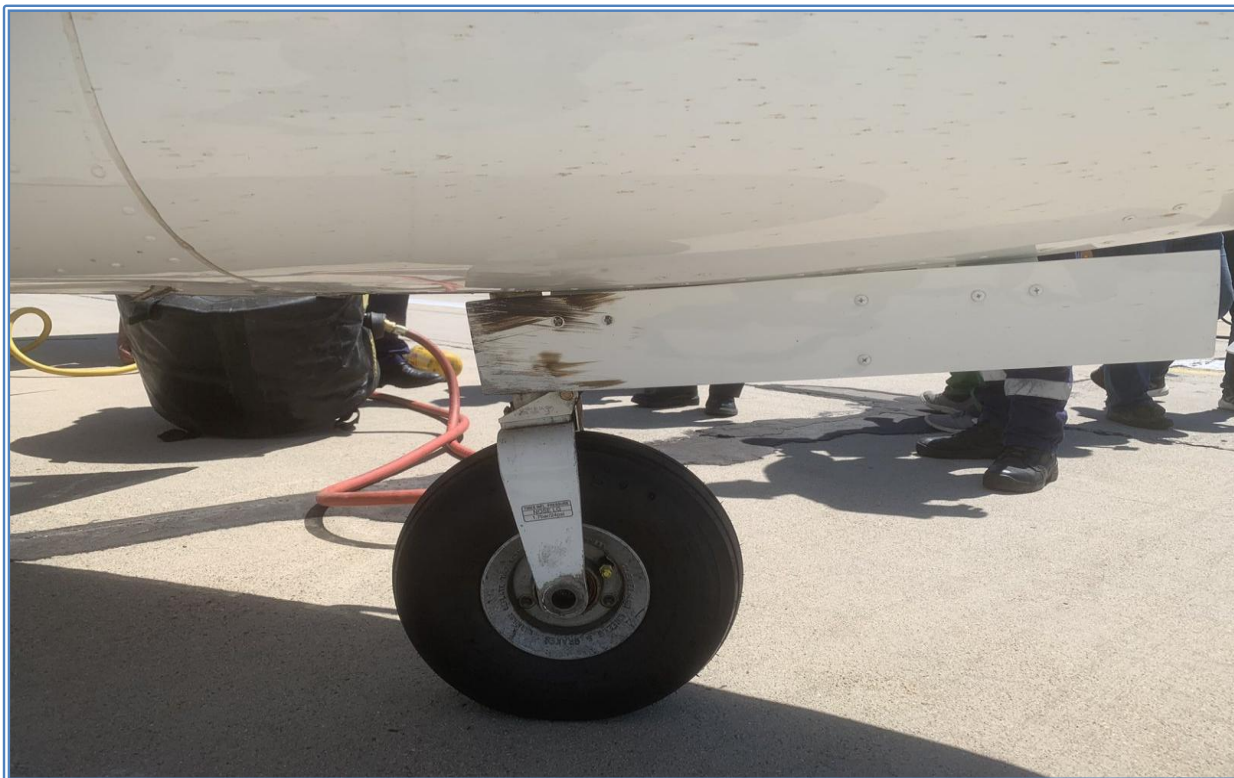
фиг. 1

- Протриване и деформации по створките на носовия колесник (фиг. 1 от Приложение 1);
- Изпилване по долната повърхност на тялото на самолета и деформации на обшивката (фиг. 2, фиг. 3, фиг. 4 и фиг. 5 от Приложение 1);
- Протриване по капака на УКВ антената (фиг. 6 от Приложение 1);
- Откъсната антената на транспондера (фиг. 7 от Приложение 1);
- Повредени предпазни капаки на ляв и десен основен колесник (фиг.8 от Приложение 1);
- Протрити гуми на основния колесник (фиг.8 от Приложение 1);
- Изпилени елементи на носещата конструкция под кабината на самолета (фиг.9 от Приложение 1).
