ОКОНЧАТЕЛЕН ДОКЛАД

от разследване на авиационно произшествие със самолет PZL M-18A
"DROMADER", регистрационни знаци LZ-DRB, експлоатиран от АО
„КМК“ ООД, реализирано на 28.06.2025 г. в землището на село Войсил,
област Пловдив

Дело №
02/28.06.2025

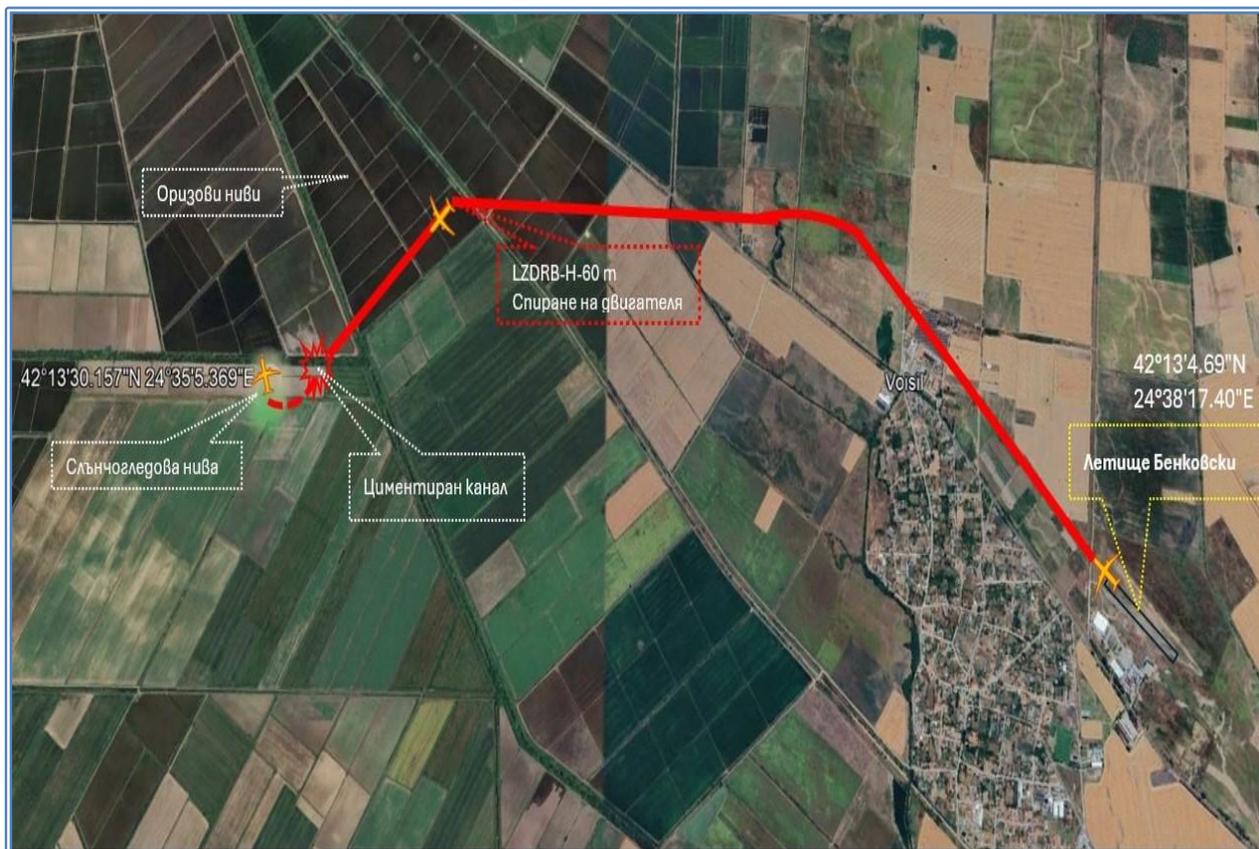
Схема на полета предоставена от пилота е дадена на Фиг. 1 от Приложение 1.

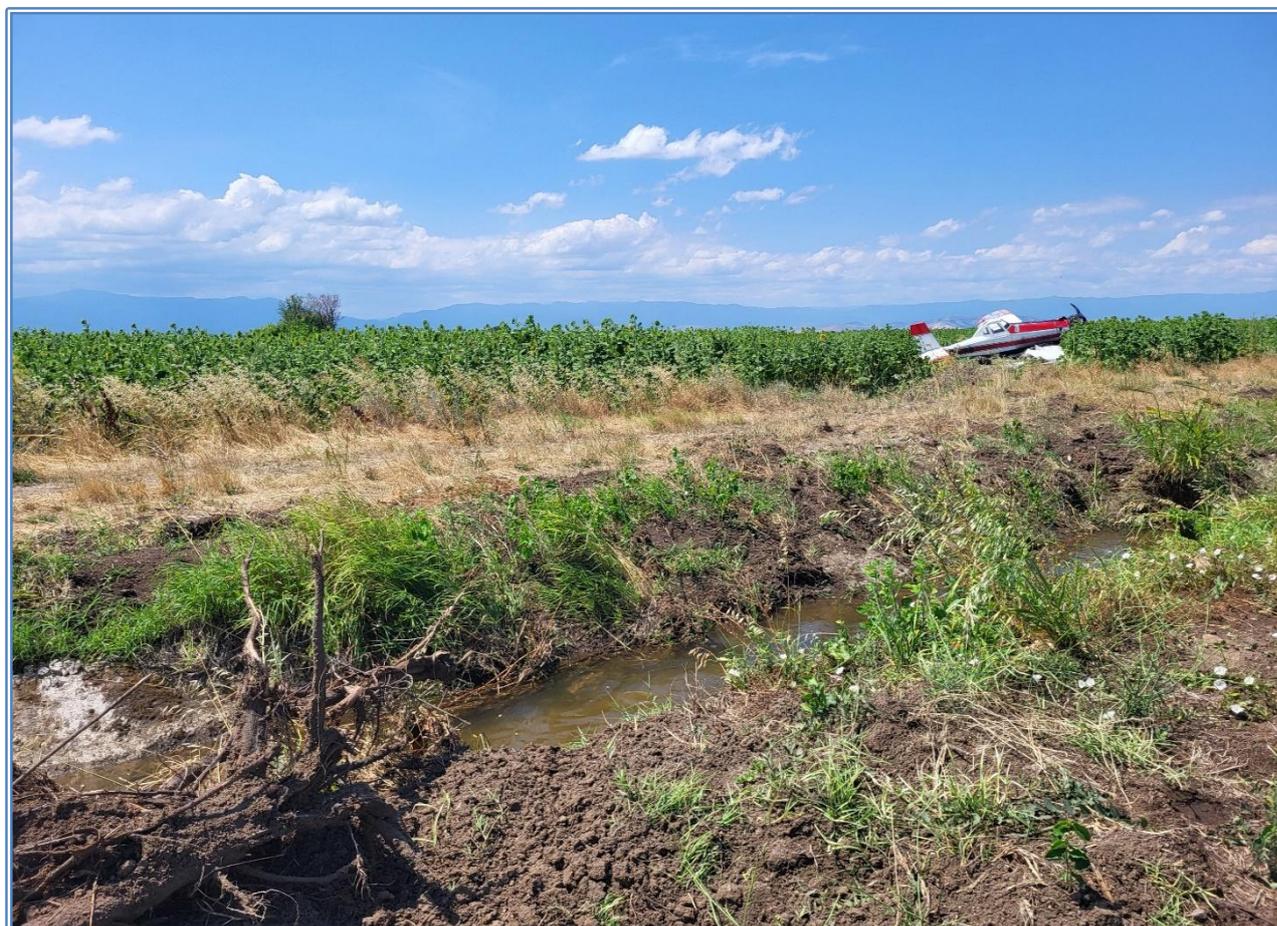
Фиг. 2

Първоначално самолетът осъществява съприкосновение с дясна основна стойка на колесника в дига на циментов напоителен канал (Фиг. 2 - Снимки на повреди са дадени в приложение 1).

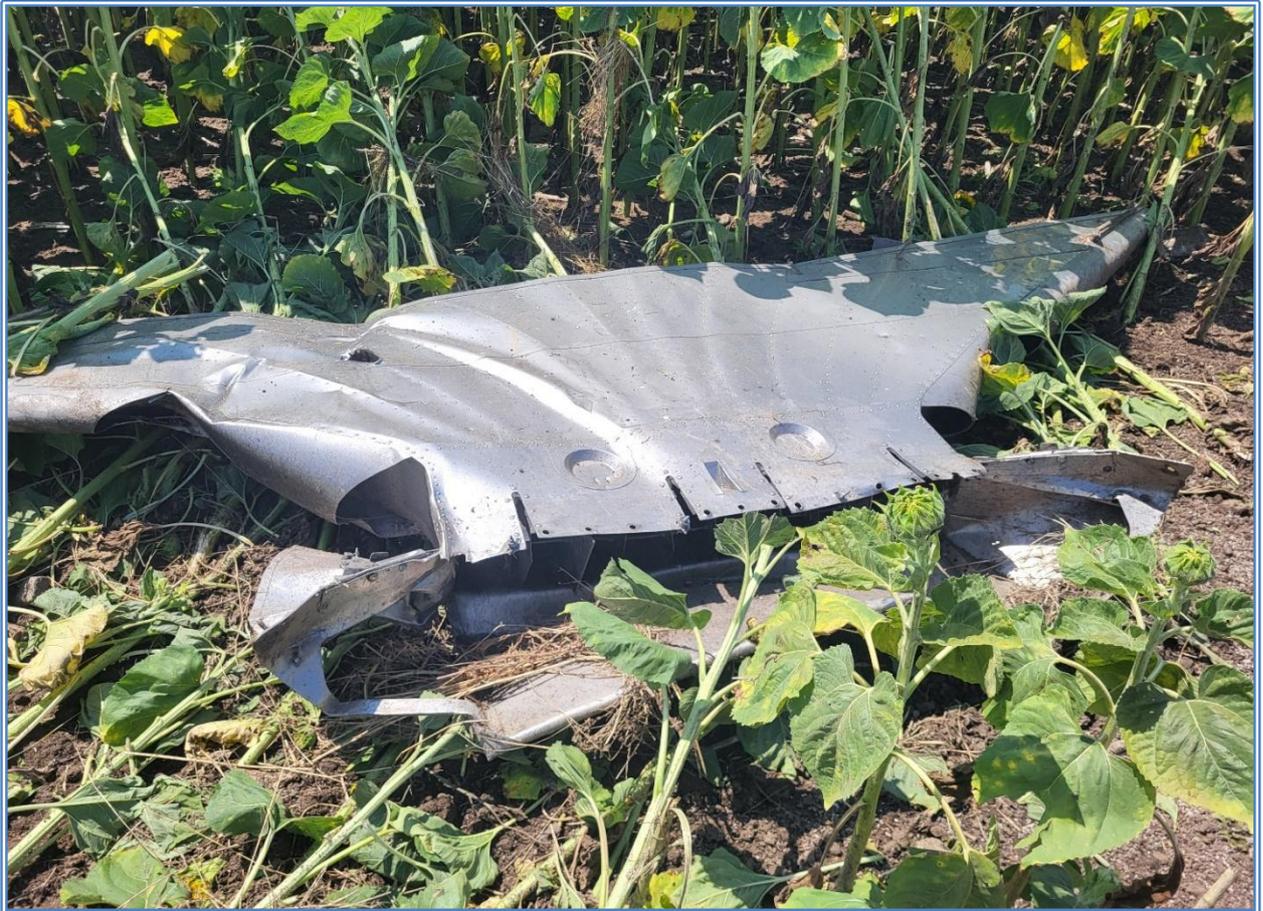
Фиг. 3

- На 18 метра се намира деформирано устройството за разпръскване за карбамид (Фиг.3);

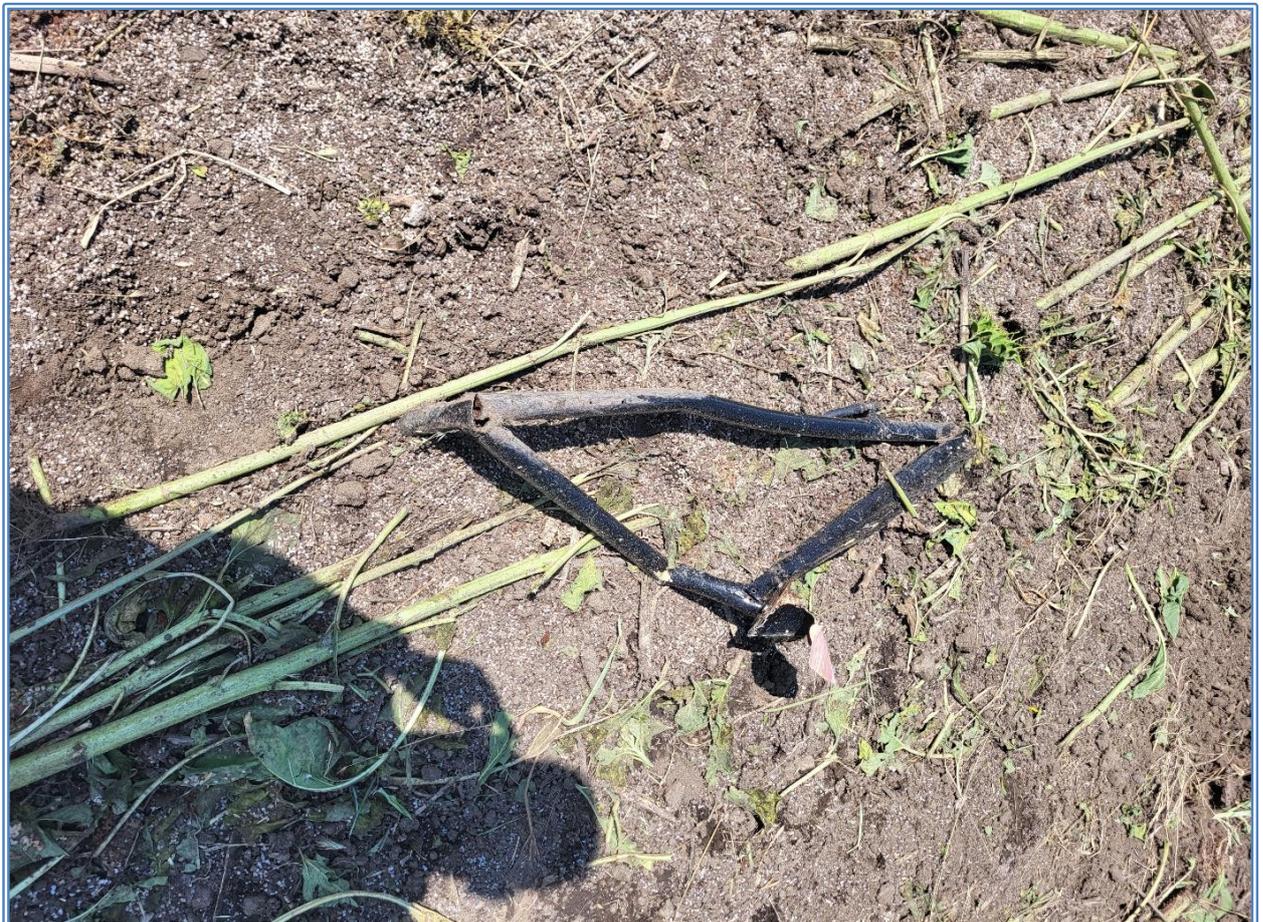
Фиг. 4

- На 28 метра в земята е дясна степенка на кабината (Фиг. 4);

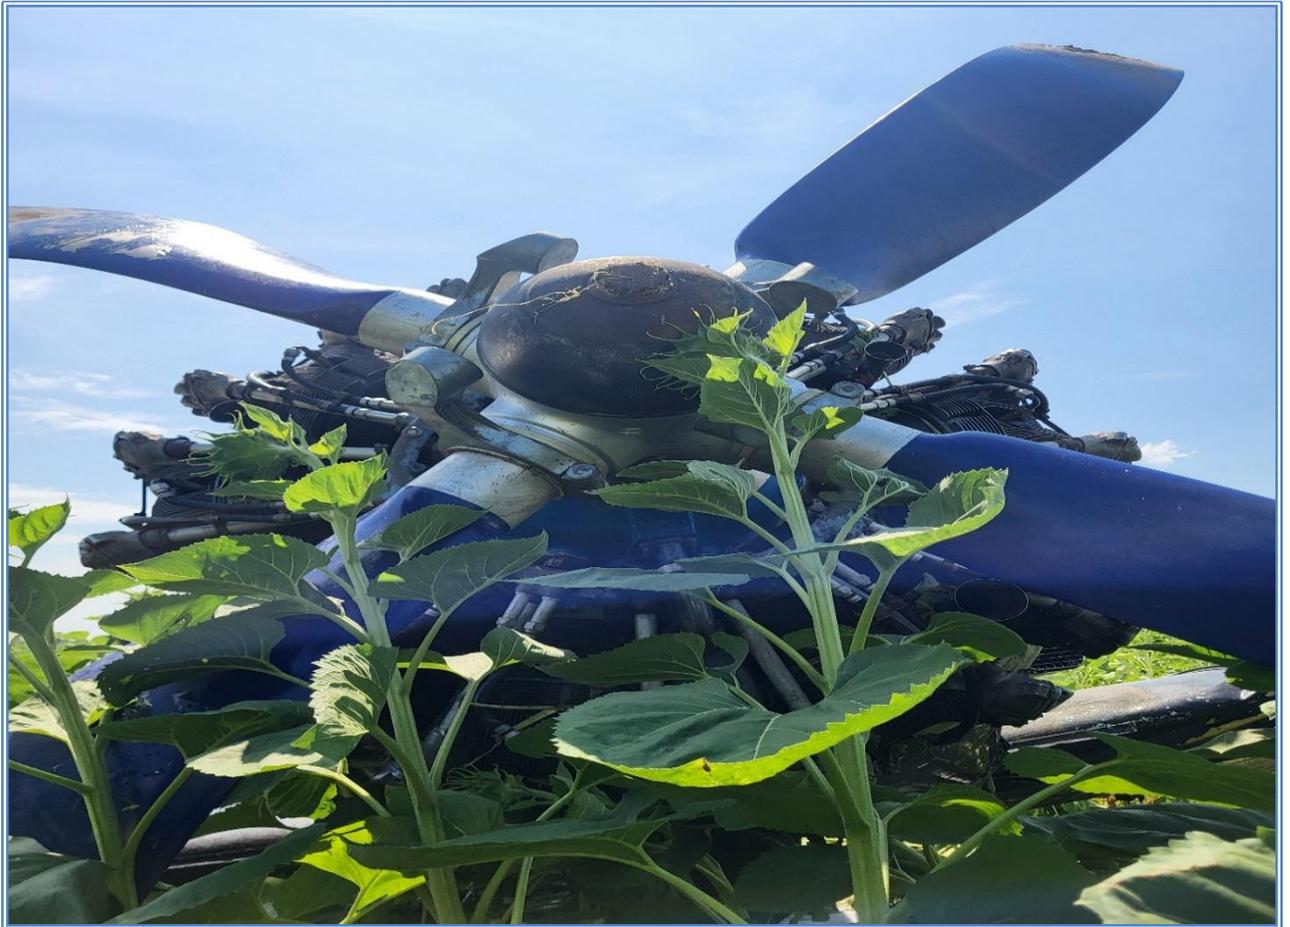
Фиг. 7

- Четирите лопати на въздушния винт са огънати назад към тялото (Фиг. 7);
- Тялото на самолета е с деформации и разкъсвания на обшивката в долната си част (Фиг. 8);

Четири лопати на въздушния винт са огънати назад към тялото.

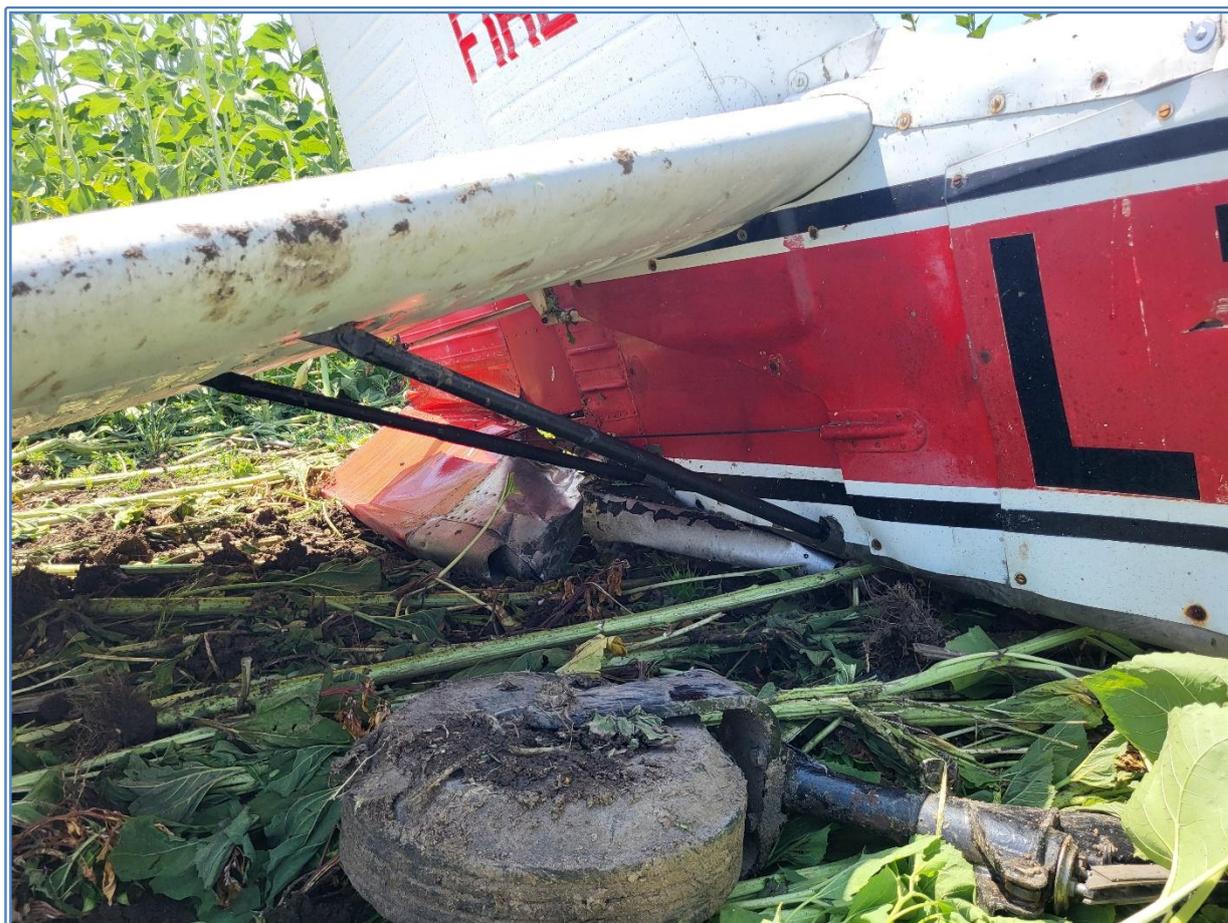
Фиг. 9

- Опашната стойка (бекилът) е деформиран и откъснат от тялото на ВС. Колелото е запазило целостта си (Фиг. 9);
- Дясното полукрило е опряло в земята и е с деформации в зоната на свързване към тялото, а задкрилката и елеронът са с деформации (Фиг. 10);

Дясната стойка на колесника е отделена от тялото на самолета след удара в земната повърхност. Лявата стойка на колесника е съхранила позицията си. Опашната стойка (бекилт) е деформиран и откъснат от тялото на ВС, но колелото е запазило целостта си.

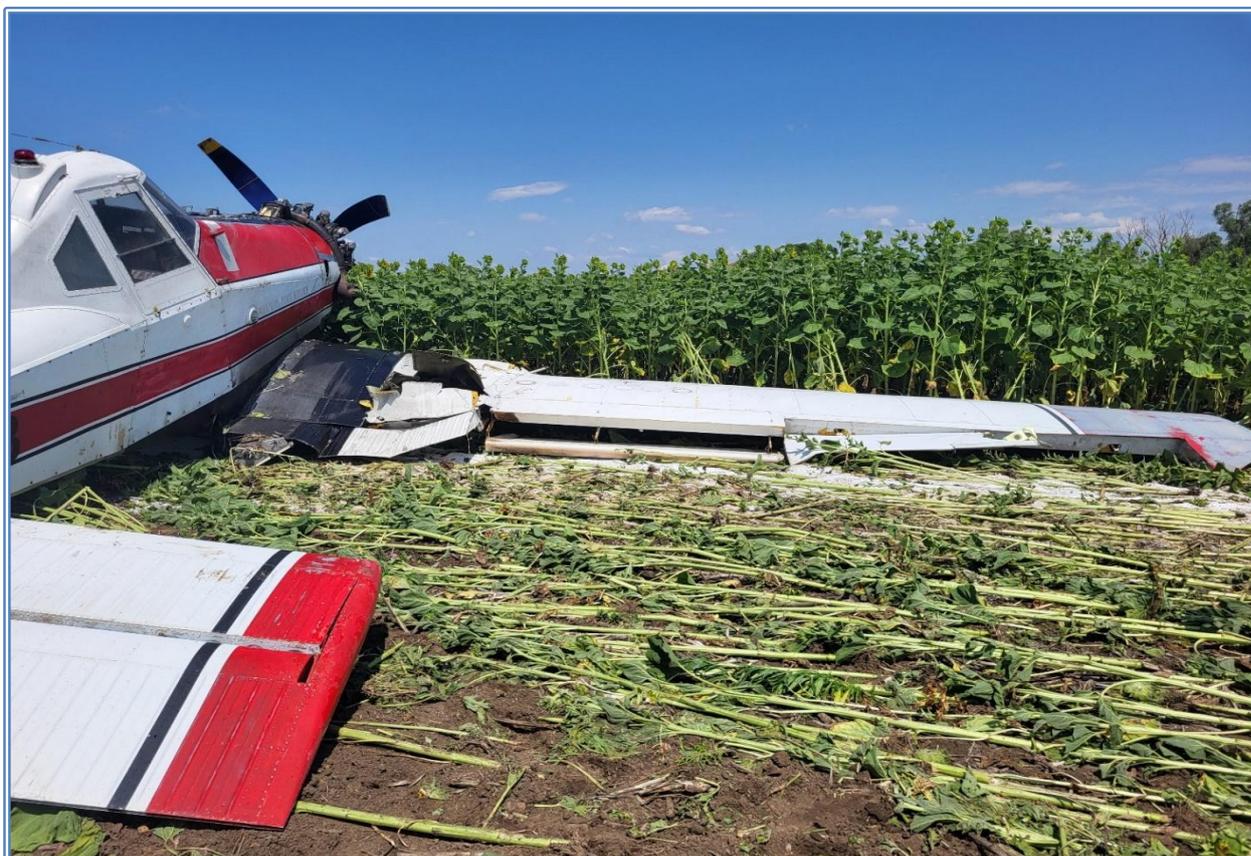
Фиг. 10

Дясното полукрило е пречупено до тялото на ВС и опряло в земята. Задкрилката и елеронът са разкъсани.

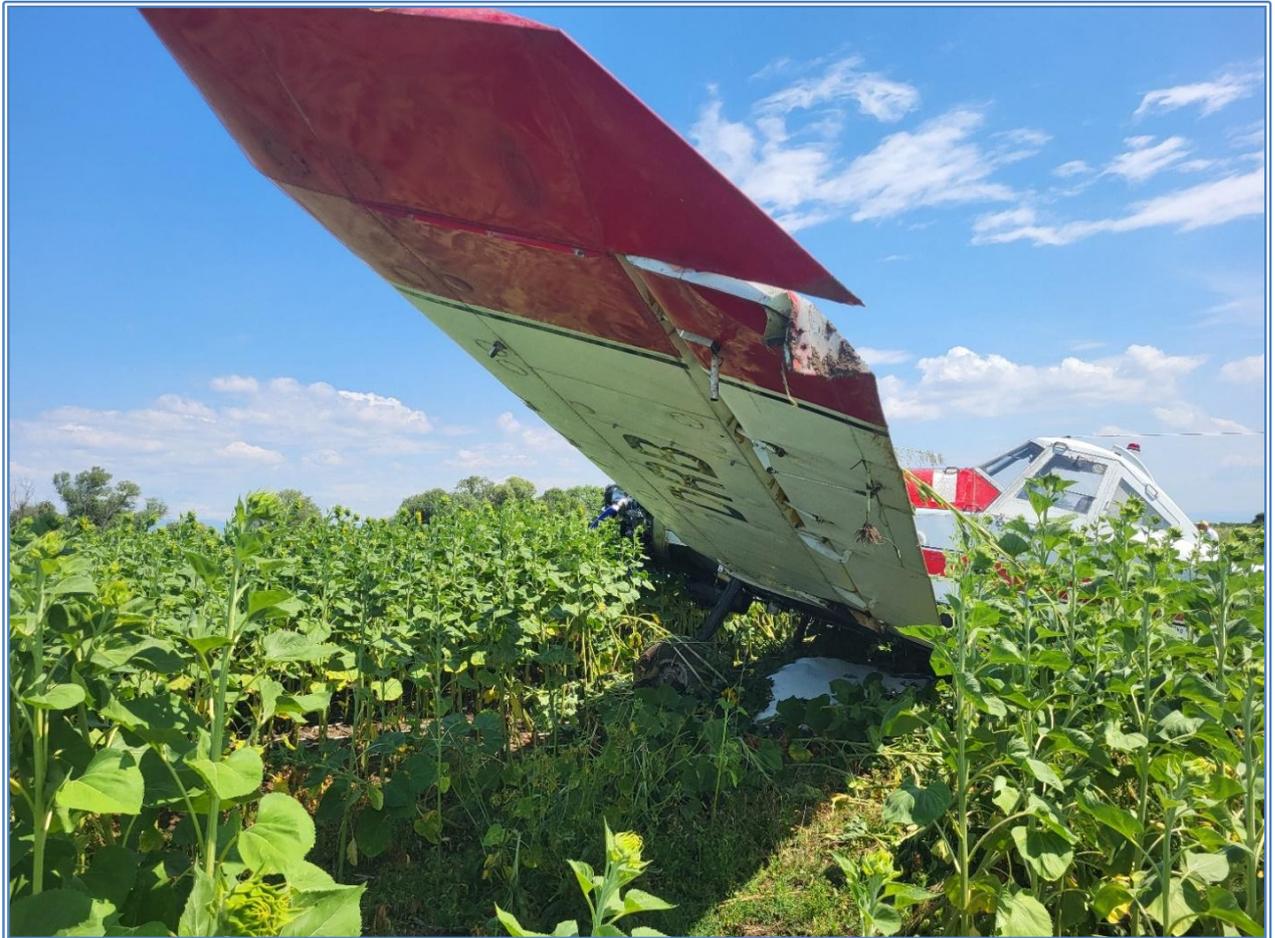
Фиг. 11

- Лявото полукрило е без видими деформации, но изходящия ръб на елерона е огънат нагоре (Фиг. 11);
- Под тялото на самолета и в зоната на приземяване е разпръснат част от товара (карбамид) (Фиг. 5);

Лявото полукрило няма видими деформации, но изходящия ръб на елерона е огънат нагоре. Липсва бензин в горивните резервоари на ляво и дясно полукрило.

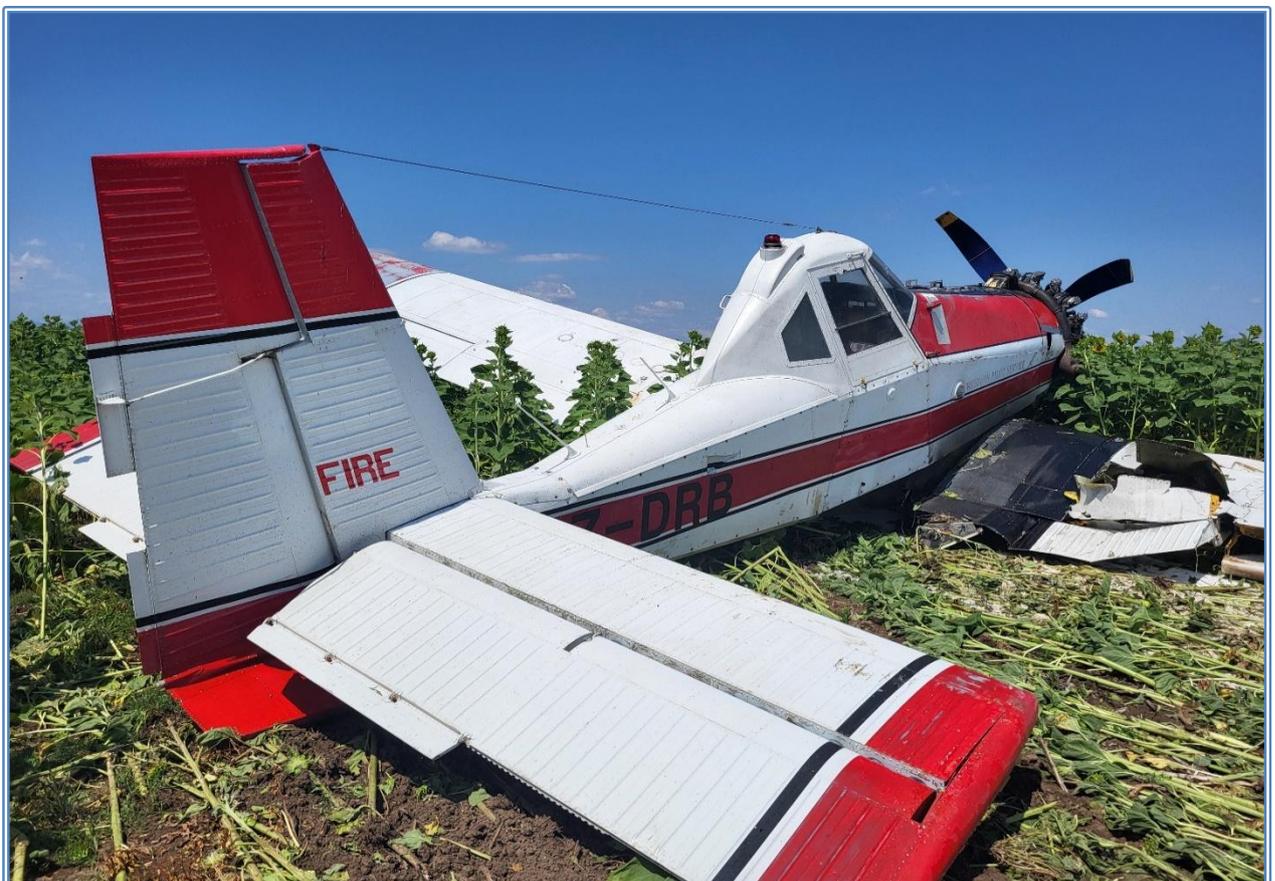
Фиг. 12

- Хоризонталното и вертикалното кормила са опрели в земята и са с деформации и протривания в долната си част (Фиг. 12);
- Горивните резервоари на самолета са запазили целостта си, но са празни. (без наличие на бензин). При проверка показанията на указателите в пилотската кабина за гориво са констатирани показания от 0 литра по ляв указател и 2/3 гориво по десен указател (Фиг. 13);

Вертикалното и хоризонталните кормила са опрели в земята и са с деформации и протривания в долната си част.

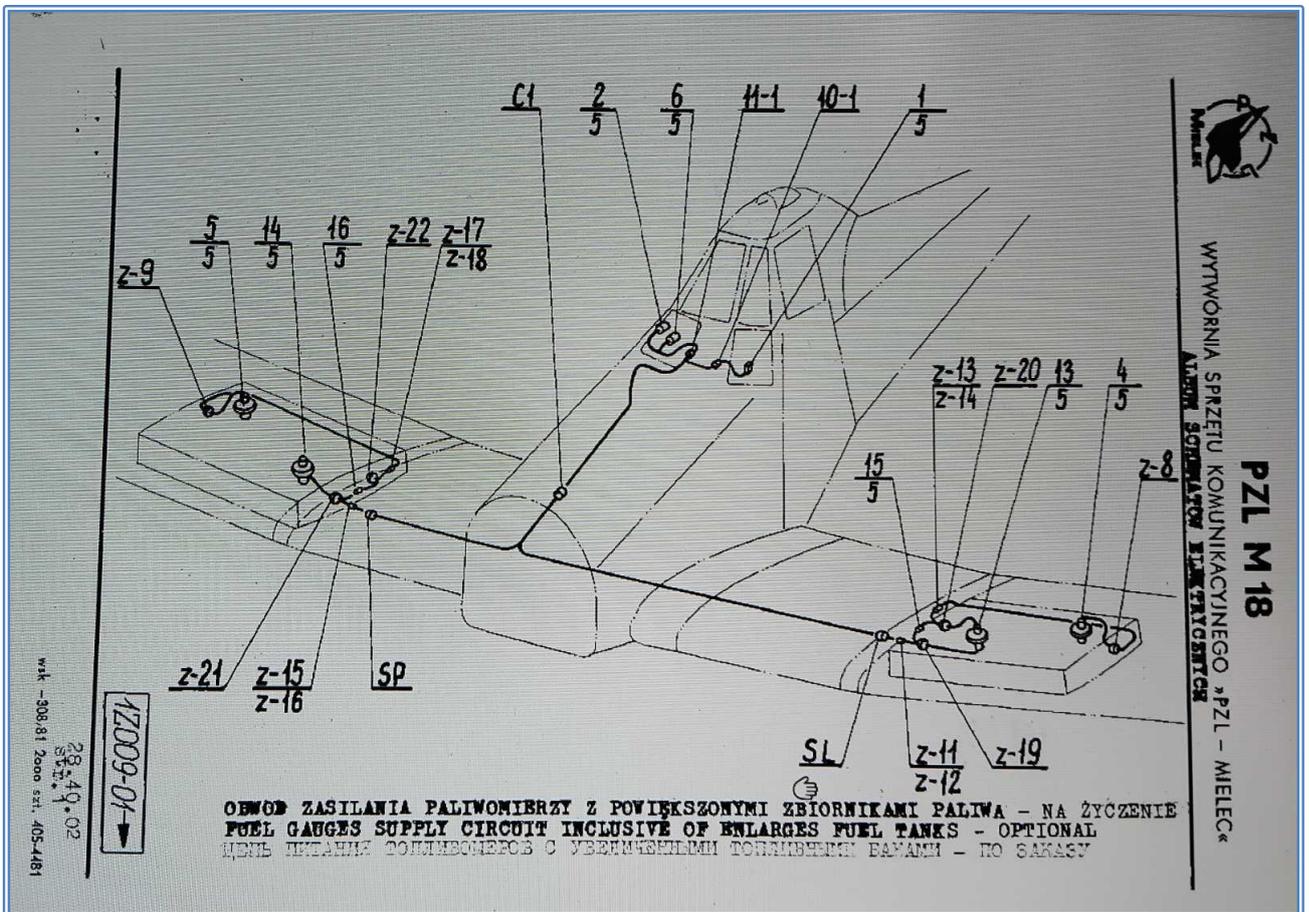
Фиг. 14

данни от четири броя датчици за нивото на горивото, разположени по два в ляв и десен резервоар (Фиг. 14 и Фиг. 15).

Показанията на указателите за гориво в пилотската кабина на ВС на мястото на окончателно му спиране са нула литра по ляв указател и 2/3 по десен указател (Фиг. 14).

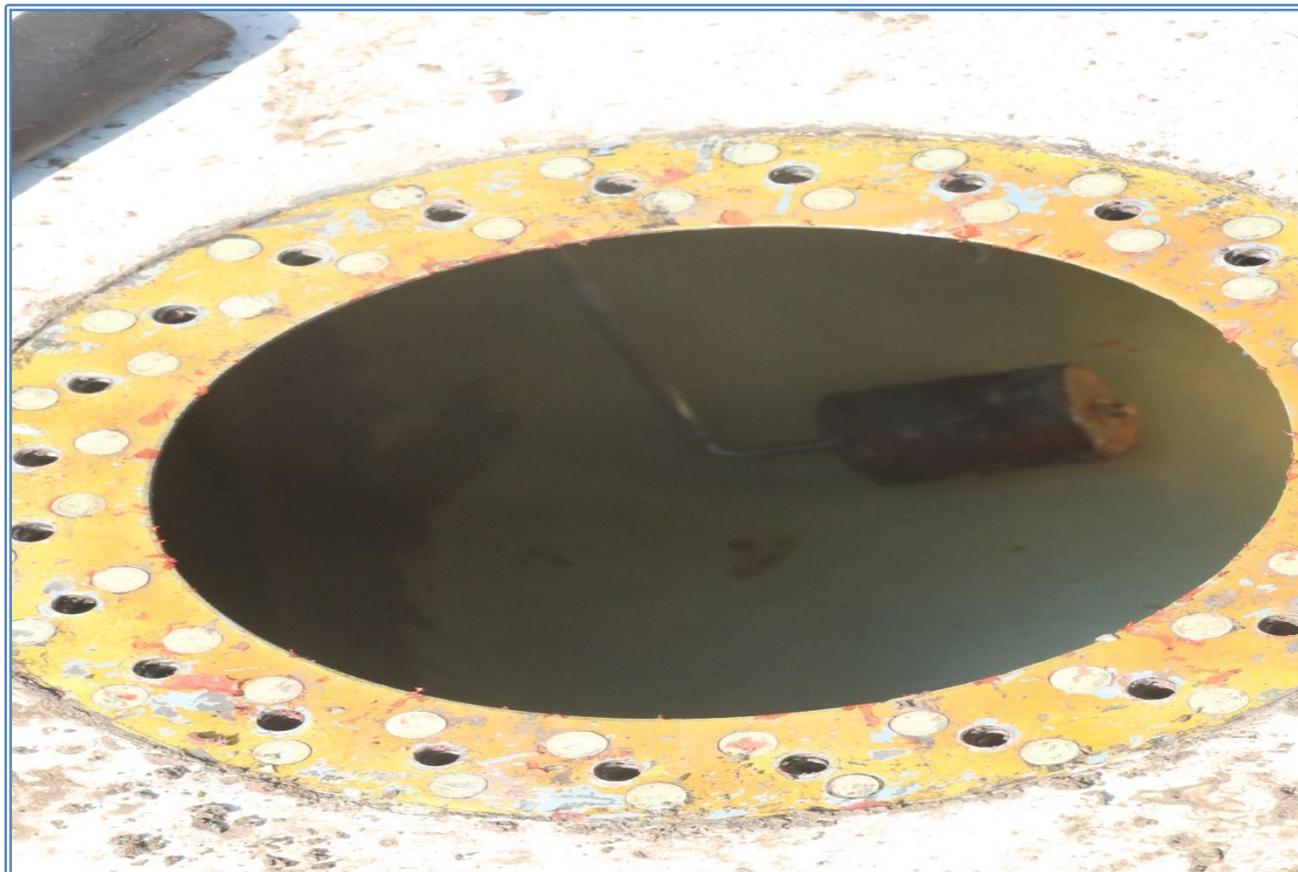
Фиг. 20

1. На самолет LZ-DRB е изпълнено 100 часово ТО съгласно Сертификат (CRS) № 004/22.11.2024 г. на площадка Горски Извор. В операционна ведомост №12 на Работен пакет AOV-M18-DRB -1/ 15.11.2024- в точка 3 е разписана операция за проверка на горивомерите за правилна работа (№ от МР т. 3/34; 3/8 и 3/9- Фиг.20).

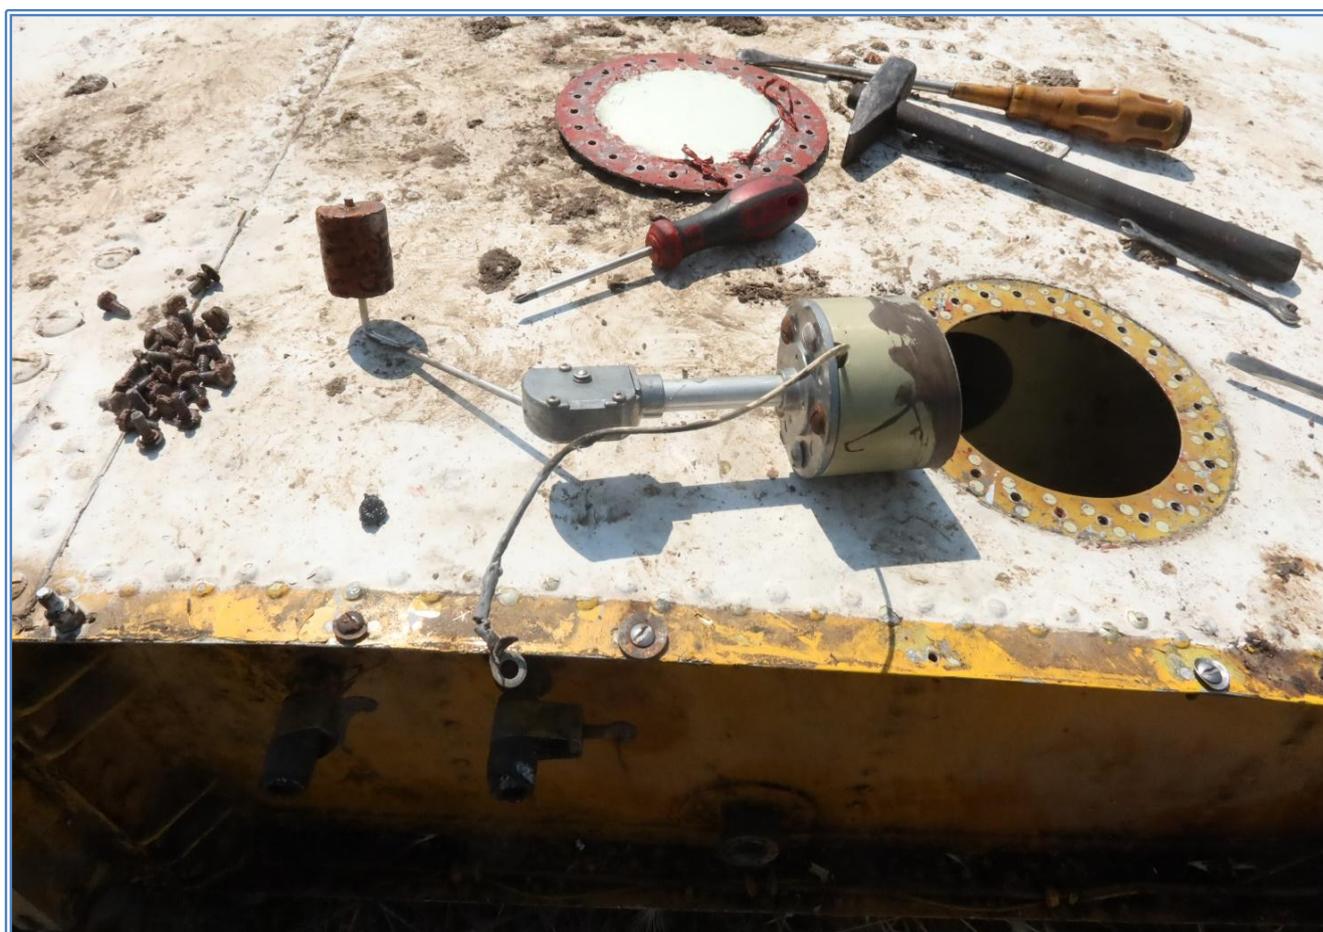
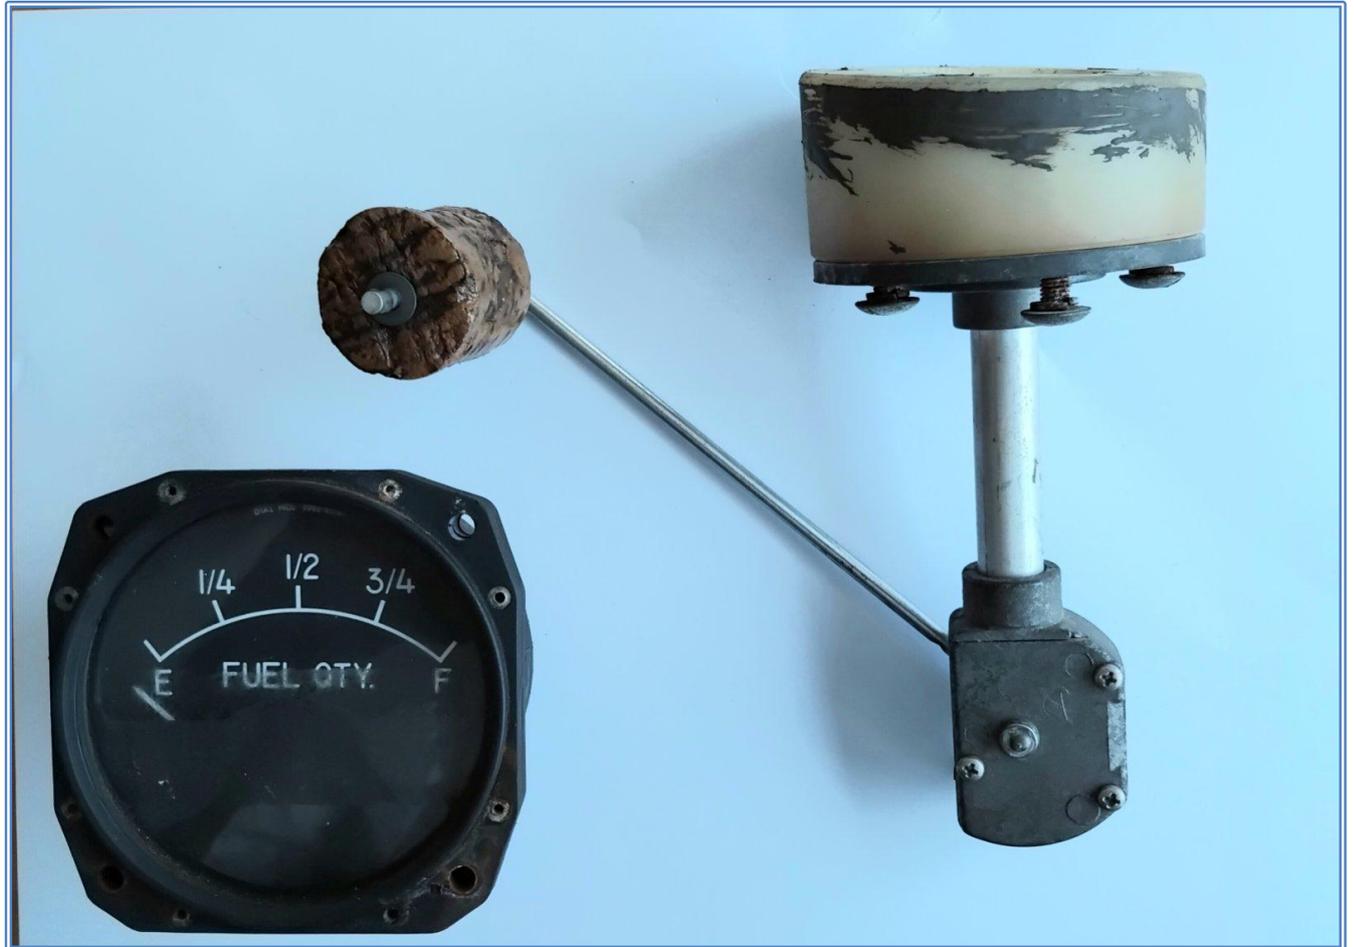
При повторния преглед на ВС е установено наличие на гориво в двата карбуратора на двигателя - (по 150 милилитра бензин). Горивните резервоари в крилото са празни, а поплавъците на датчиците на гориво опрели на дъното (Фиг. 20). Датчиците и указателите от горивната система на самолета са демонтирани и предадени за експертно изследване и становище. (Фиг. 21; Фиг. 22).
