РЕПУБЛИКА БЪЛГАРИЯ
НАЦИОНАЛЕН БОРД ЗА РАЗСЛЕДВАНЕ НА ПРОИЗШЕСТВИЯ ВЪВ ВЪЗДУШНИЯ,
ВОДНИЯ И ЖЕЛЕЗОПЪТНИЯ ТРАНСПОРТ (НБРПВВЖТ)

ОКОНЧАТЕЛЕН ДОКЛАД

**разследване на железопътно произшествие – дерайлиране на ДТВ № 80694 между гарите
Любеново предавателна – Симеоновград на 15.08.2025 г.**

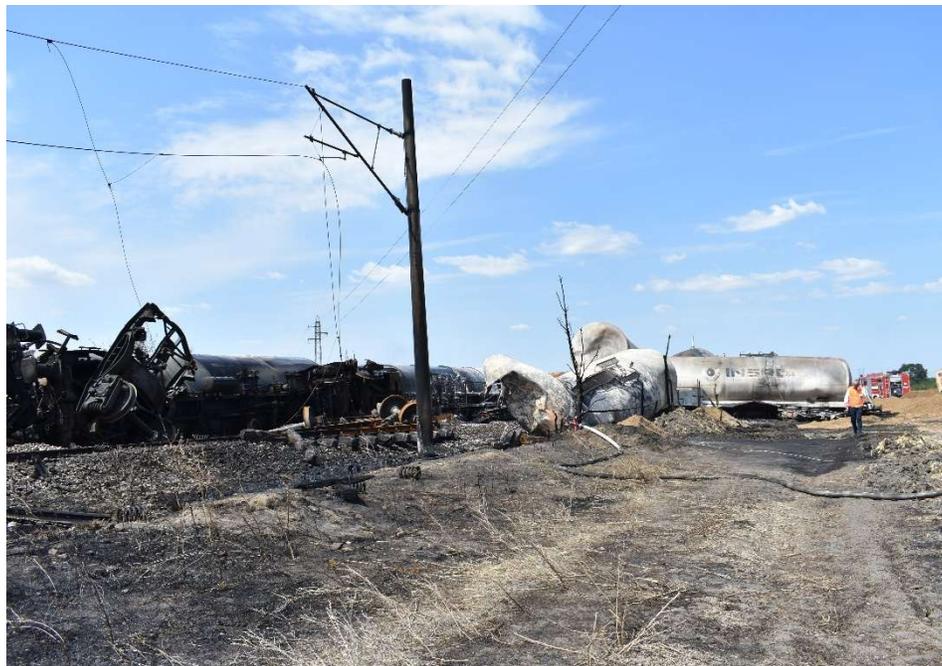
Фиг. 1.2 Зоната на дерайлиране на 13 вагона от ДТВ № 80694

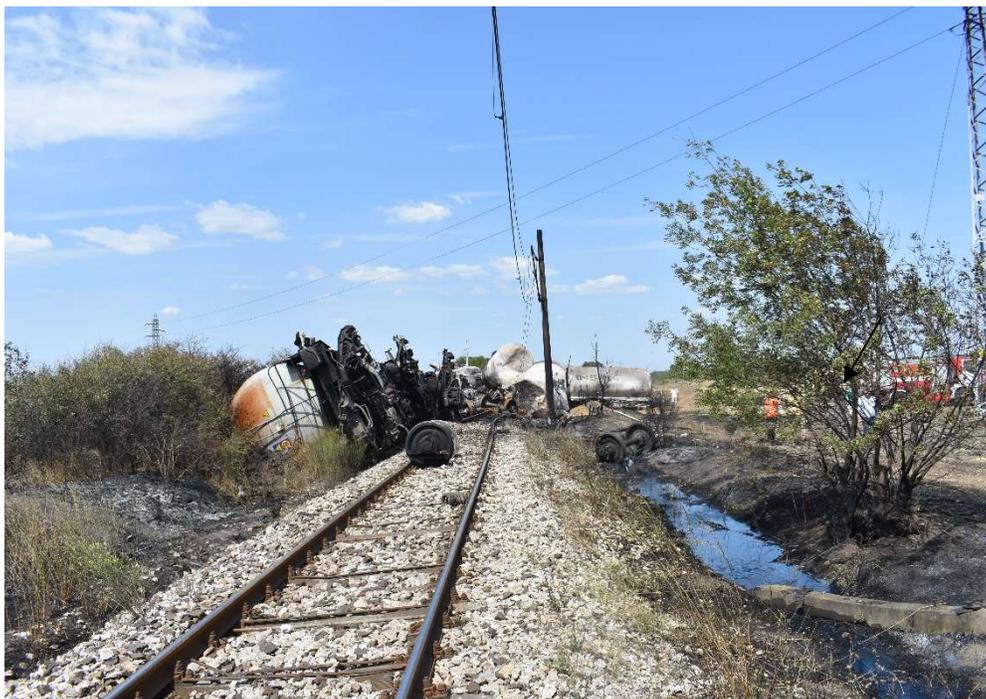
Фиг. 1.3 Дерайлиралите вагони от ДТВ № 80694

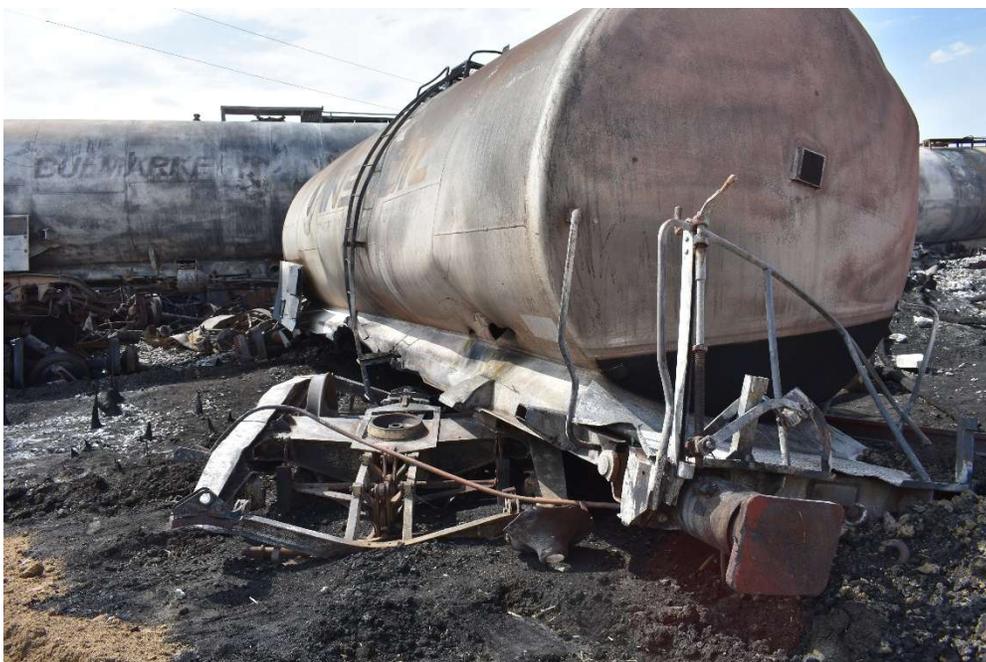
Фиг. 1.4 Първият дерайлирал вагон № 335279454505-7, втори от състава на ДТВ № 80694

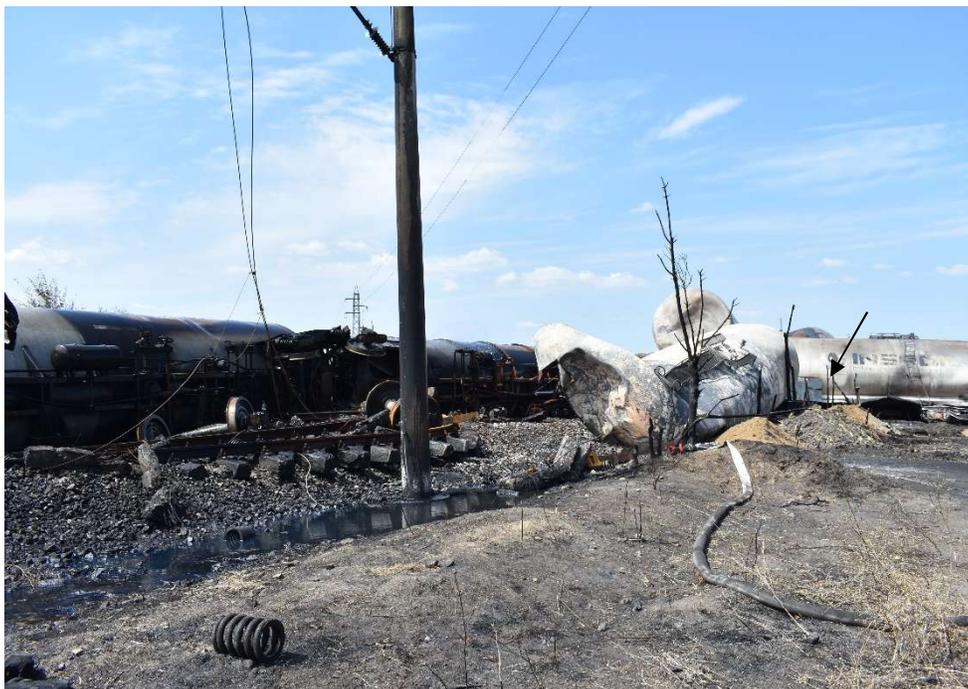
Фиг. 2.1 Дерайлирали 13 вагона от ДТВ № 80694

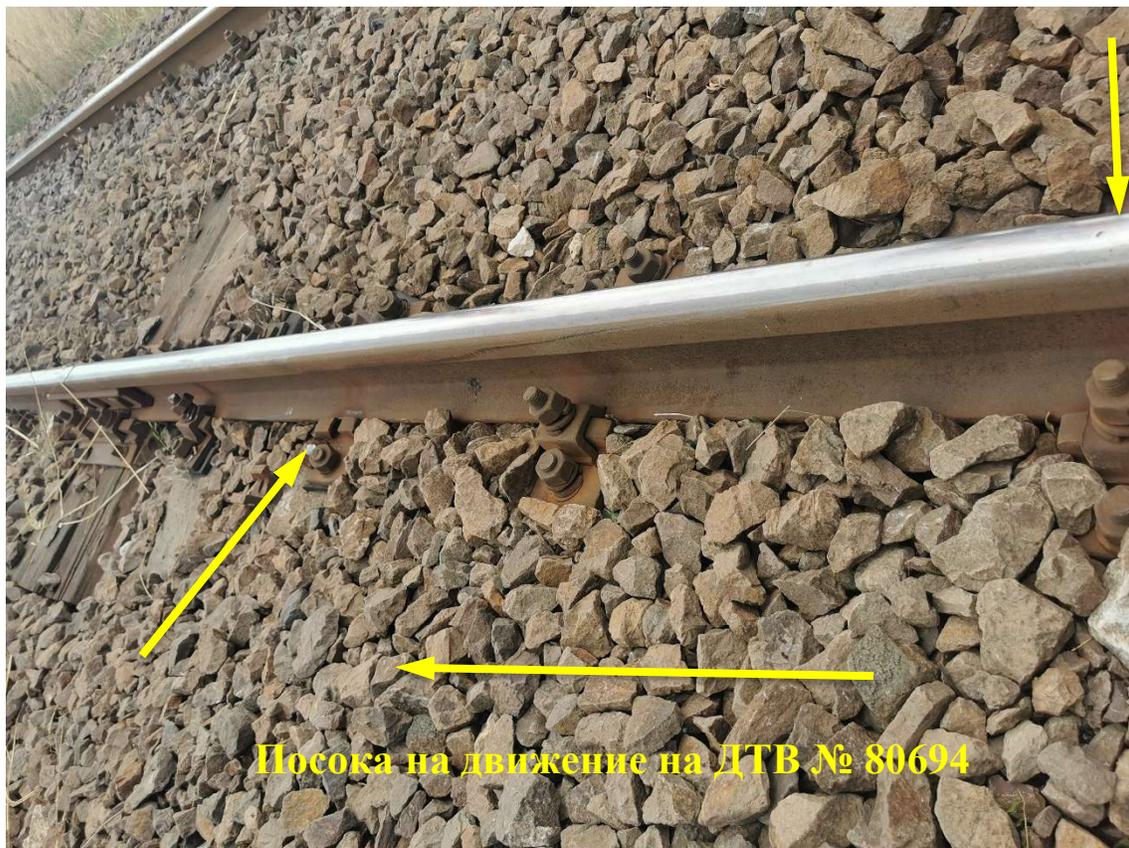
Фиг. 4.15 Точка на свличане на лявото колело от релсата

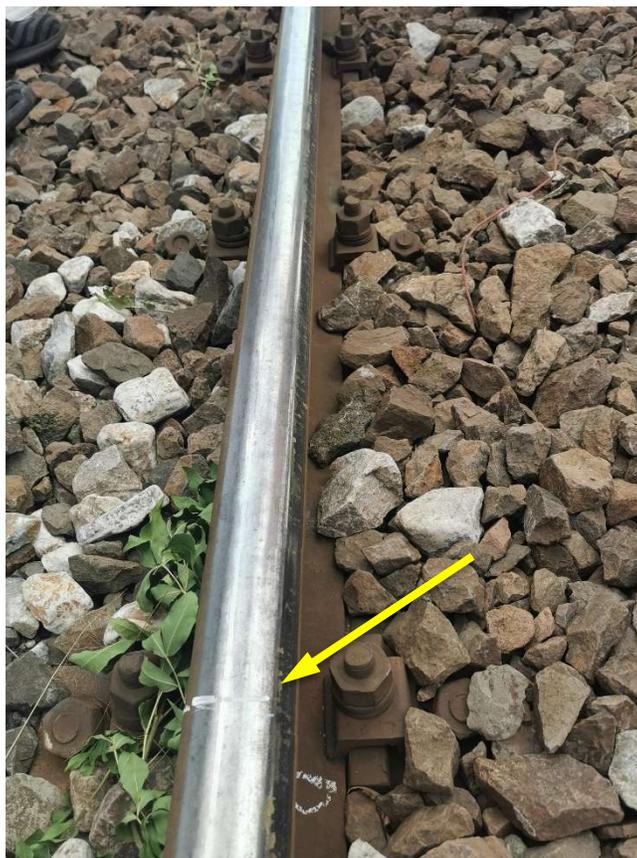
Фиг. 4.14 Точка на покачване реборда на лявото колело върху главата на релсата

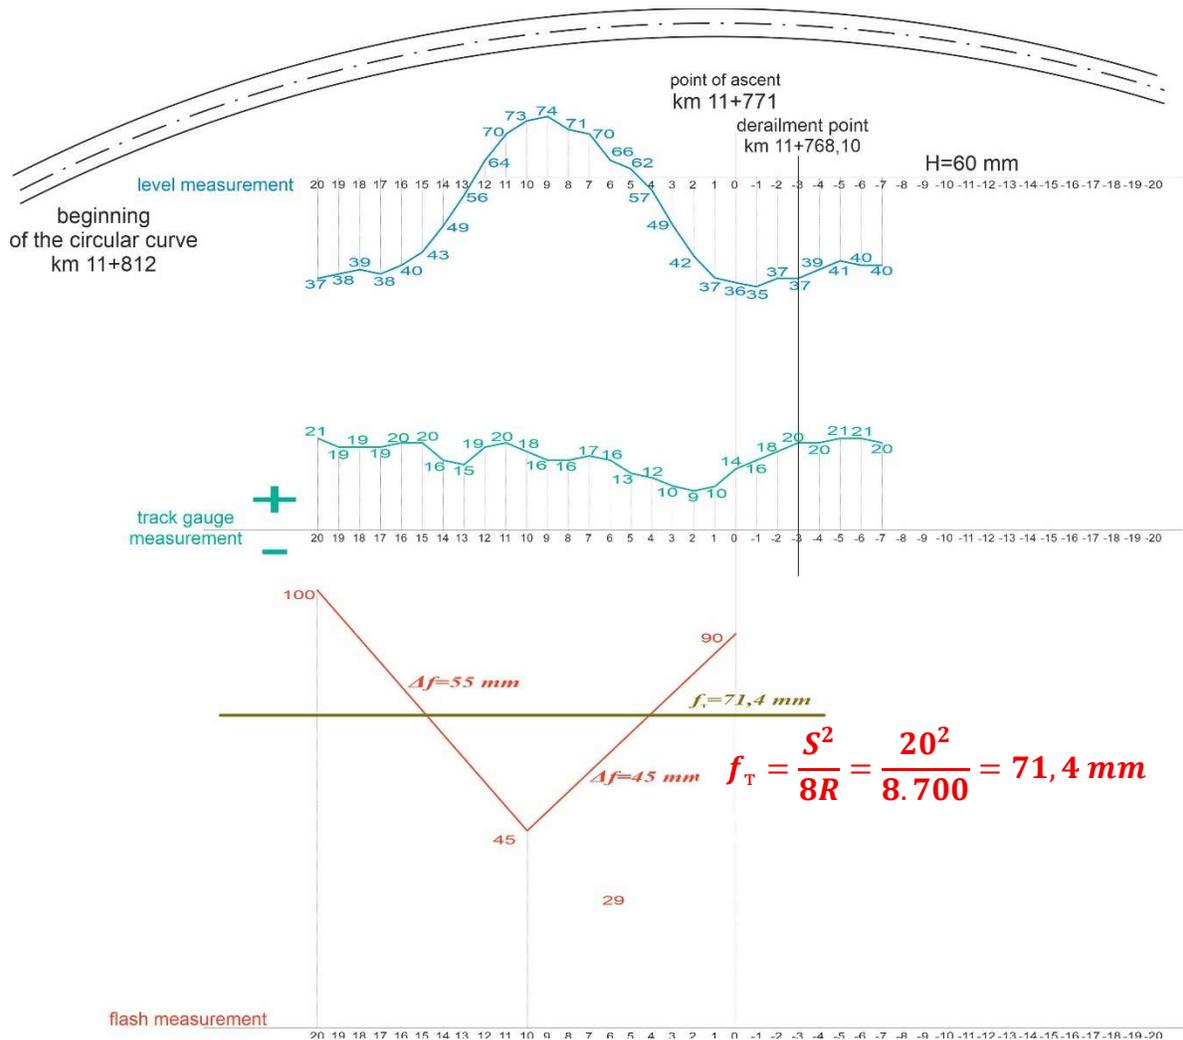
Извадки от напречното ниво в кръговата крива с $H = 60 \text{ мм}$ извън допустимите отклонения в надвишенията, превишаващи границите за $V_{max} \leq 60 \text{ км/ч} = \pm 15 \text{ мм}$, измерено в т.т. 0, 1, 2, 16, 17, 18, 19, 20 (фиг. 4.18).

Фиг. 4.18 Графики на изменение на параметрите на железния път: синьо – измерване на ниво; зелено – измерване на междурелсие; червено – измерване на флеш

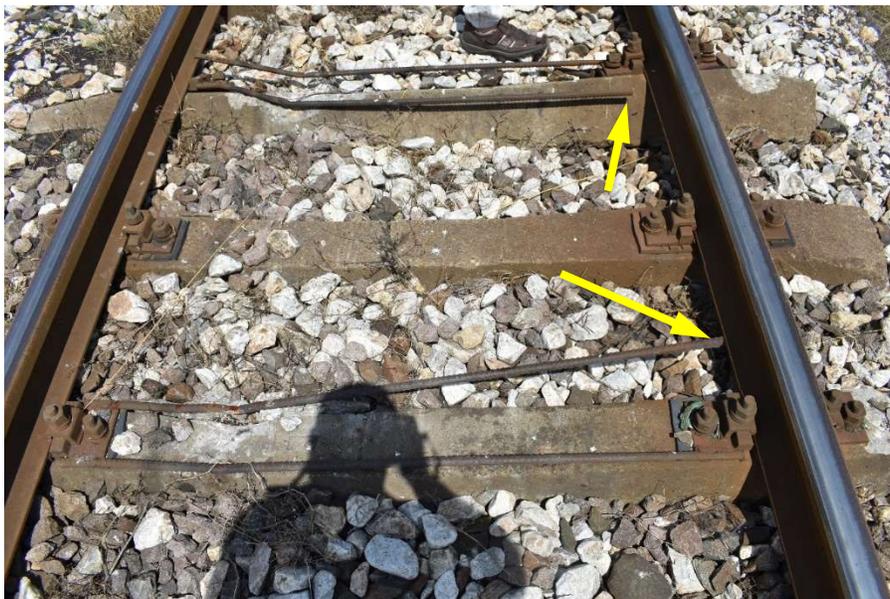
Фиг. 4.19.

1. В цитирания участък са вложени много на брой метални обтяжки, заварявани за ребровите подложки с цел поддържане на междурелсието в норми (вследствие разбиване на уплътнителните втулки в стоманобетоновите траверси) (фиг. 4.19).

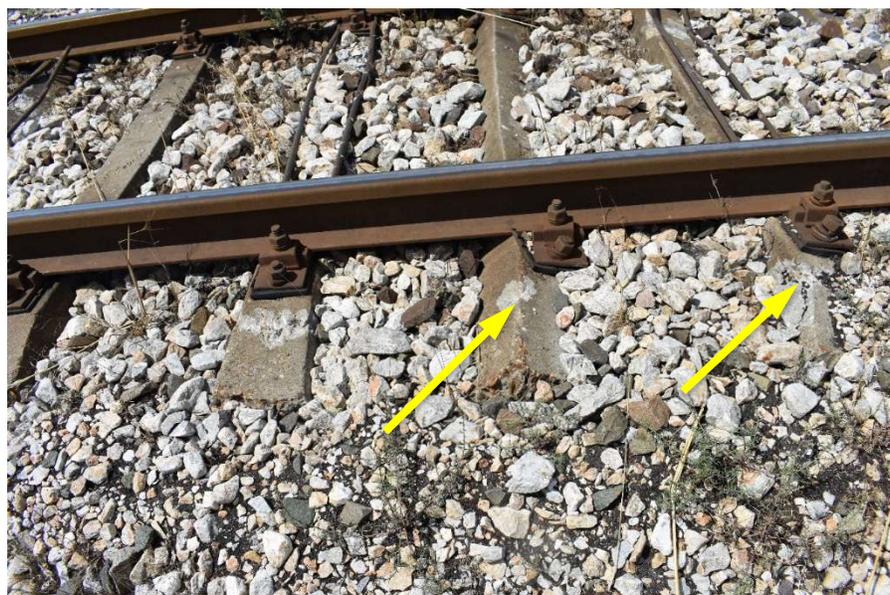
Фиг. 4.20.

2. Установени са многобройни групи наклонени стоманобетонени траверси, поради което петите на релсите контактуват с бетона на траверсите, което е довело до компрометиране на болта, свързващ металната подложка с траверса (фиг. 4.20).
