## ОКОНЧАТЕЛЕН ДОКЛАД

разследване на авиационно произшествие, реализирано на 04.02.2024 г. със самолет PIPER PA-28RT-201, регистрационни знаци LZ-AOI, експлоатиран от пилот собственик, при кацане на летище Паничарево, област Кюстендил

01/04.02.2024

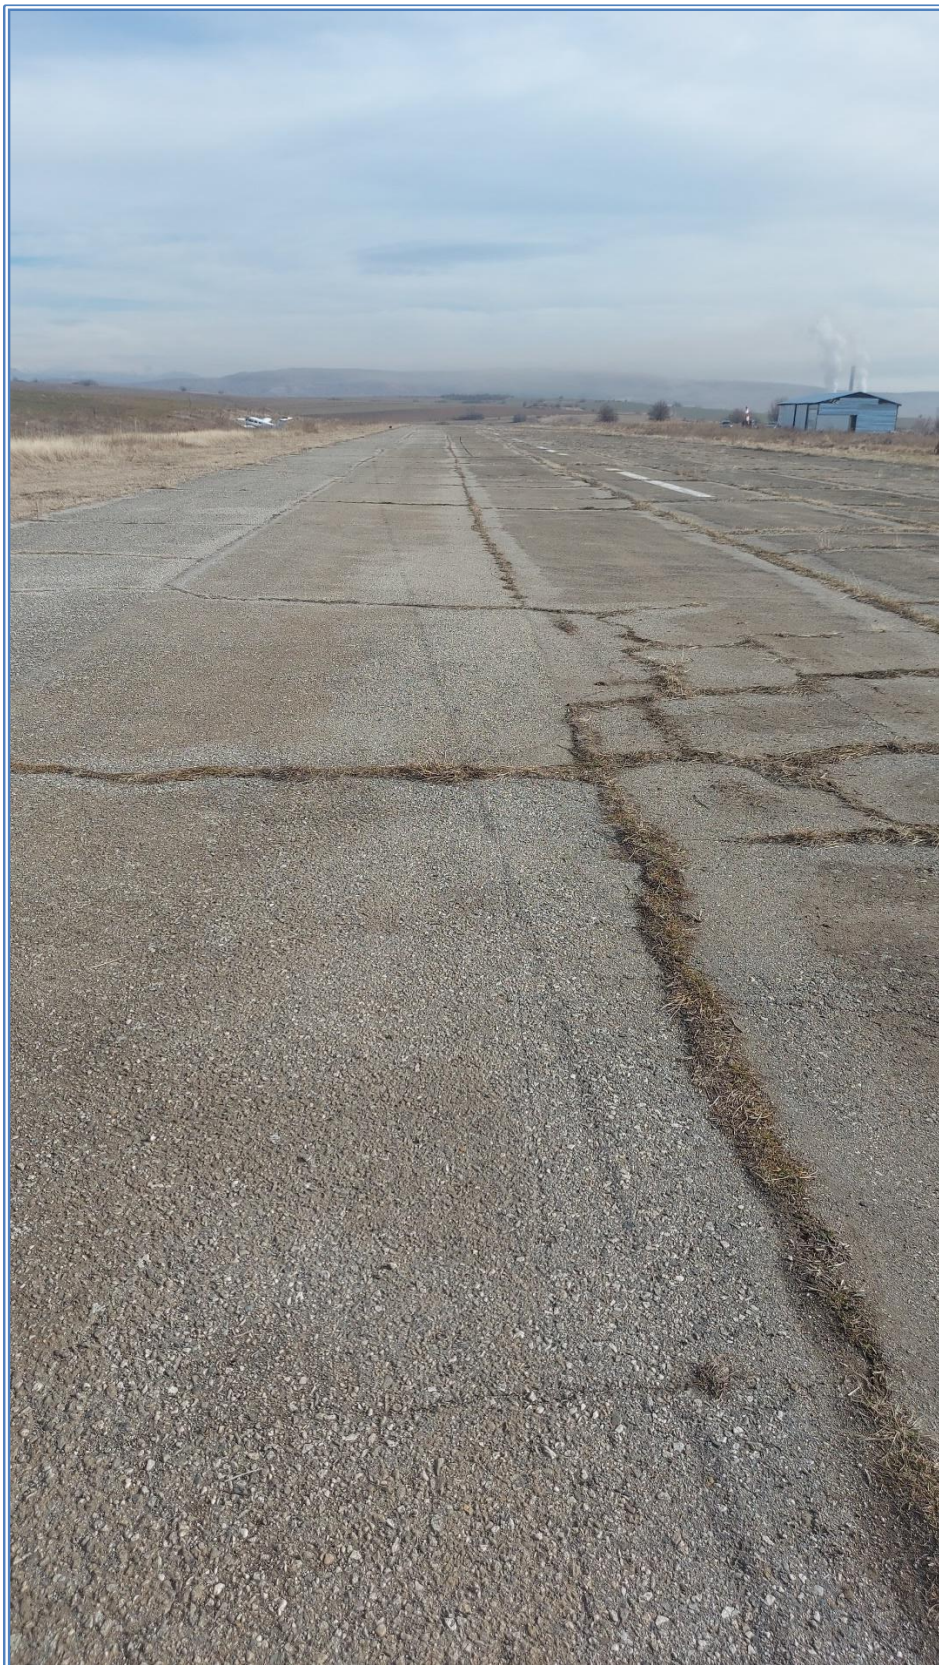
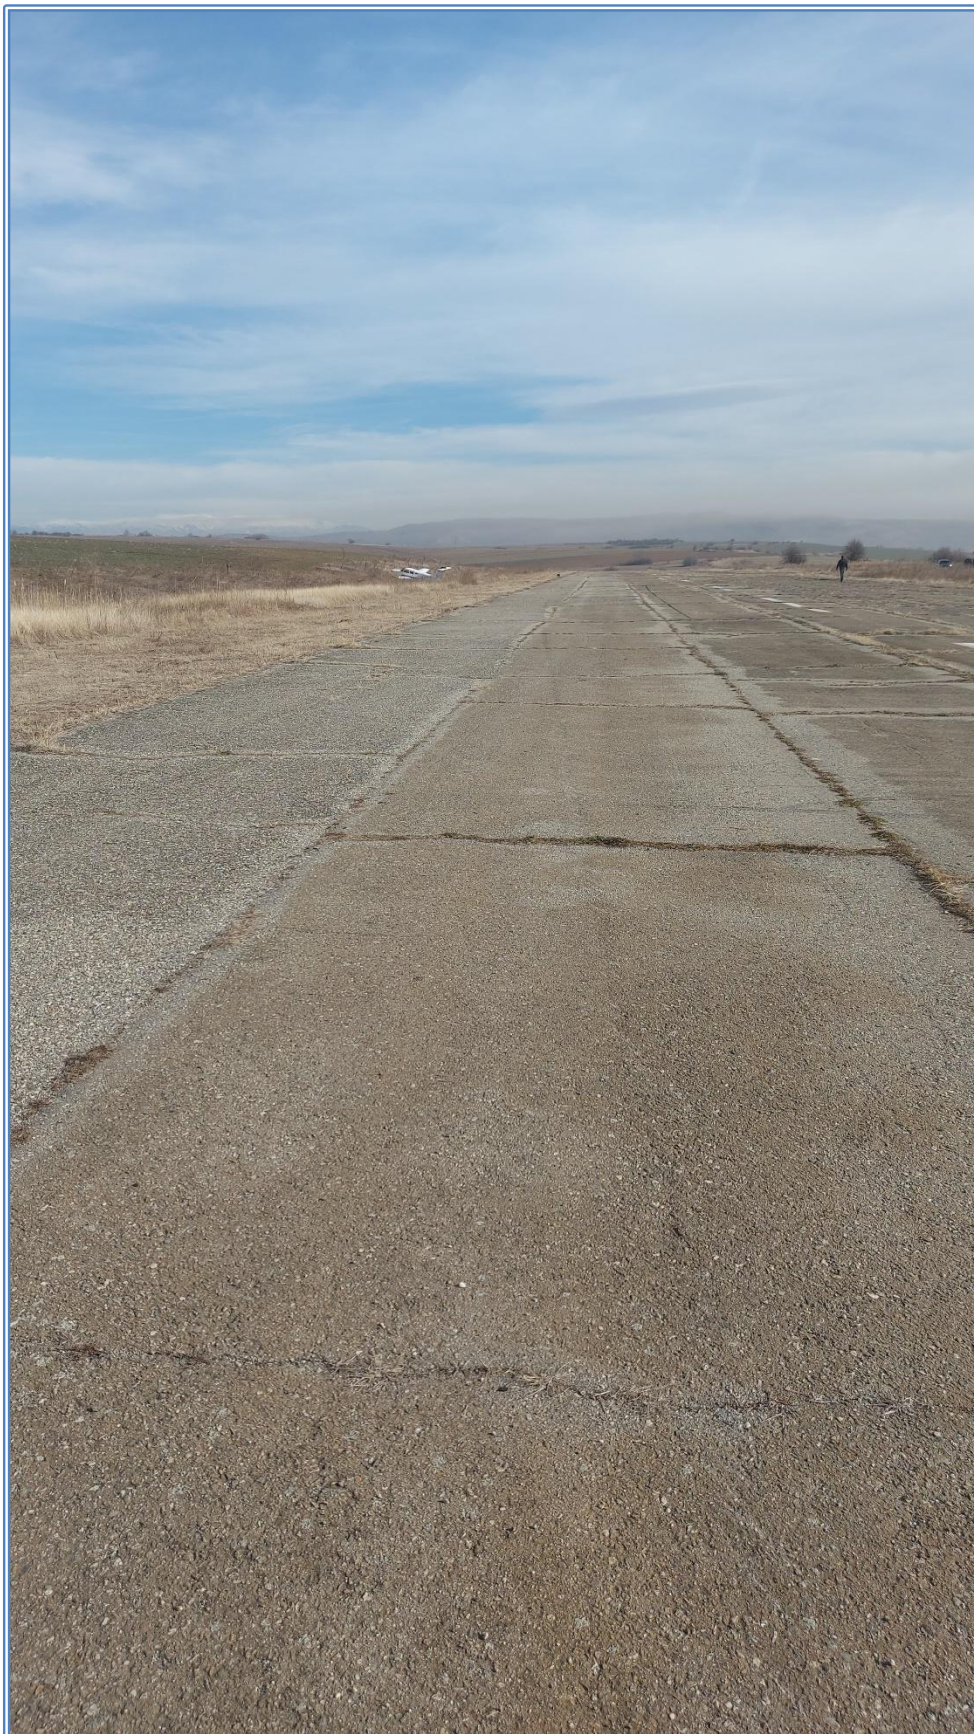
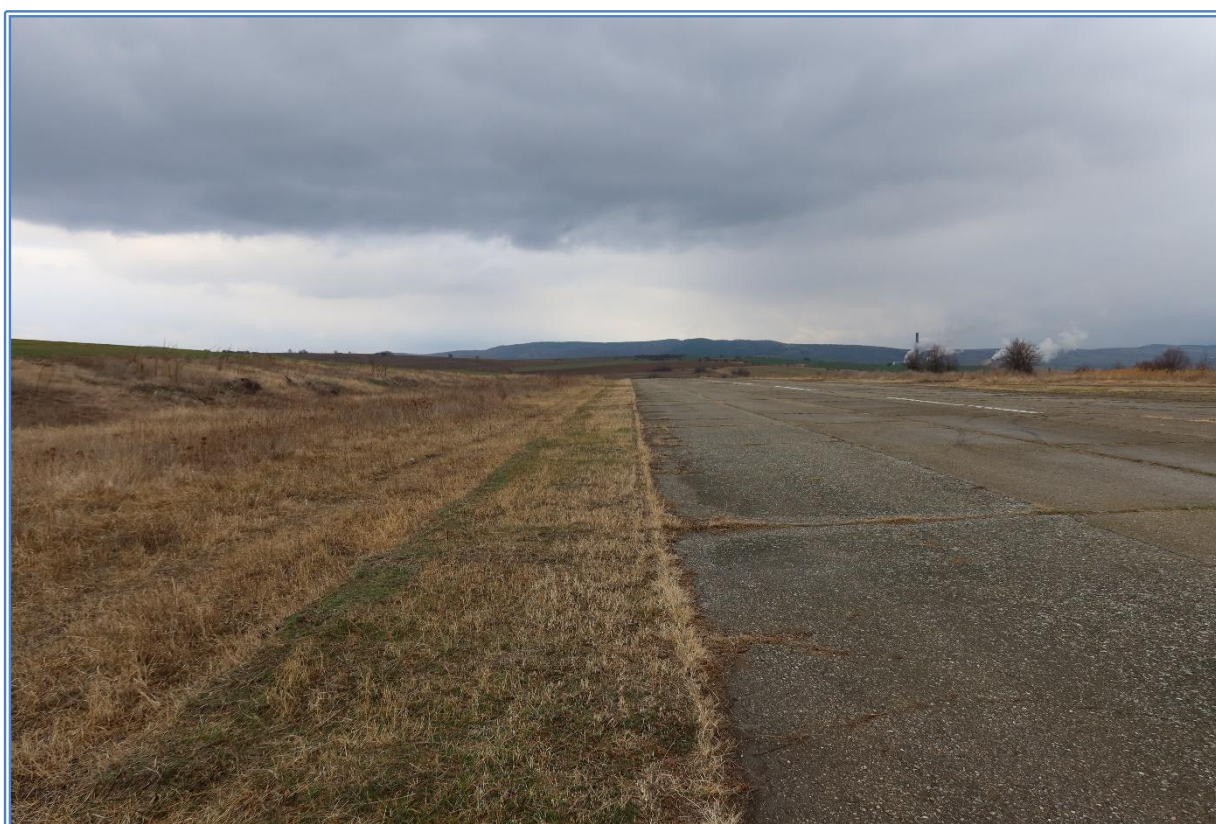
Фиг. 1.

При извършения оглед на ПИК след реализиране на авиационното произшествие бяха констатирани следните несъответствия (фиг. 1, 2 и 4 на Приложение 1):

- Затревени фути на ПИК, ПР и перон.
- Наличие на участъци с ронеща се настилка и камъчета на ПИК, ПР и перон.
- Износена маркировка на двата прага на ПИК, включително цифри.
- Наличие на неравности на грундовите участъци на летателната писта. Храсти и изкоп източно от праг 23 (източен праг) в обхвата на летателната писта при което няма терен за осигуряване при наличие на отрицателен наклон на последния участък.

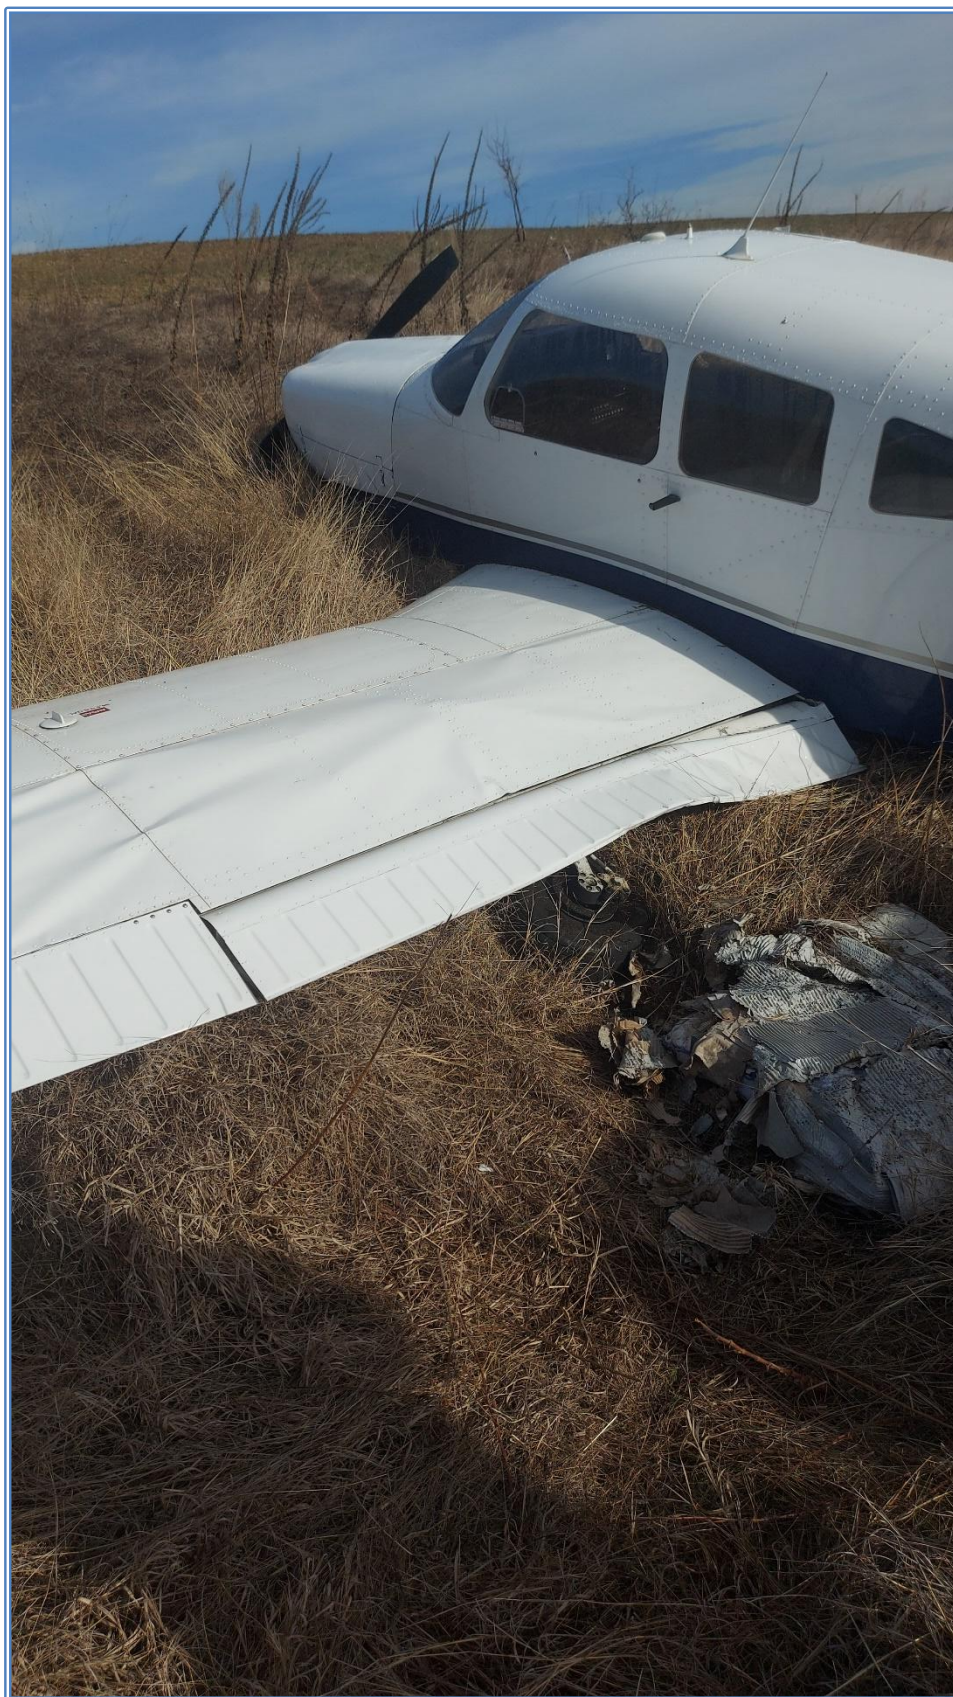
Фиг. 5.

- Разрушен ляв основен колесник (фиг. 5, 20, 21, 22, 27 от Приложение 1);
- Лявото полукрило е с нагъната обшивка (фиг. 5 и 6 от Приложение 1);
- Деформирана задкрилка на лявото полукрило (фиг. 5 и 6 от Приложение 1);

- Едната лопата на двуплатното витло е изкривена на около 90°(фиг. 5 и 6 Приложение 1);
- Долната панта на дясната пилотска врата е изкъртена. Има затруднение при отваряне на дясната пилотска врата (фиг. 18, от Приложение 1);

Компановката на тялото на самолета е съхранена при окончателното му спиране, като получените повреди са описани в параграф 2.3. Едната лопата на двулпатното витло е изкривена почти под 90°, фиг. 5, 6 и 7 от Приложение 1, което потвърждава твърдението на пилота, че двигателят е работил и се е самоизключил след опирането на витлото в оврага. Кабината е запазила конструктивната си цялост с изключение на разрушаване на долната панта на дясната врата, фиг. 18 от Приложение 1 и деформация на корпуса на ръчките за управление на стъпката на витлото и състава на гориво-въздушната смес, фиг. 14, 15 и 17 от Приложение 1. След окончателното спиране на самолета е изключено основното електрозахранване и е затворен горивният кран, като превключвателите са оставени в положението, в което са се намирали при спирането на самолета. Изкочил е предпазителът CB LANDING GEAR/LIGHT/5A (като резултат от късо съединение възникнало при скъсване на проводници от датчици при разрушаване на лявата стойка). Приборите се намират в положението което имат при изключване на електрическото захранване.

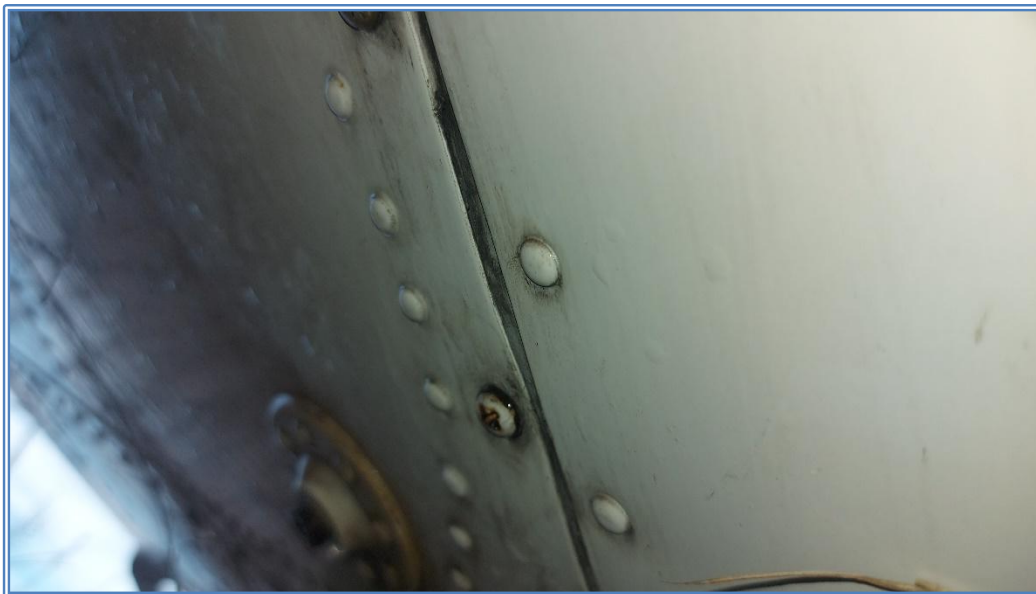
Фиг. 10.

- Разхлабени нитове по обшивката дясното полукрило и теч на гориво от нитовите шевове на десния крилен резервоар (фиг. 10, от Приложение 1);
- Скъсан шланг към спирачното устройство на левия основен колесник (фиг. 27, от Приложение 1);

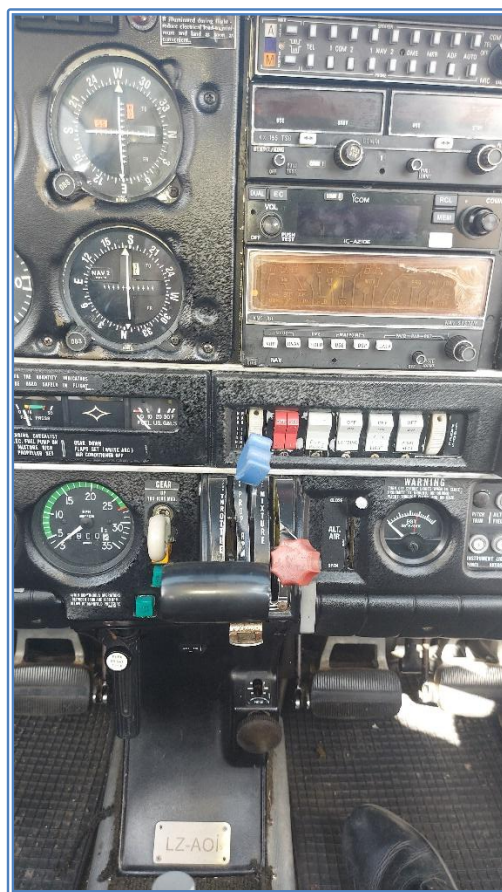
Фиг. 14.

- Побитости и изкривявания на ръчките за управление стъпката на витлото както и на гориво-въздушната смес на двигателя на ВС (фиг. 14, 15, 17 от Приложение 1);

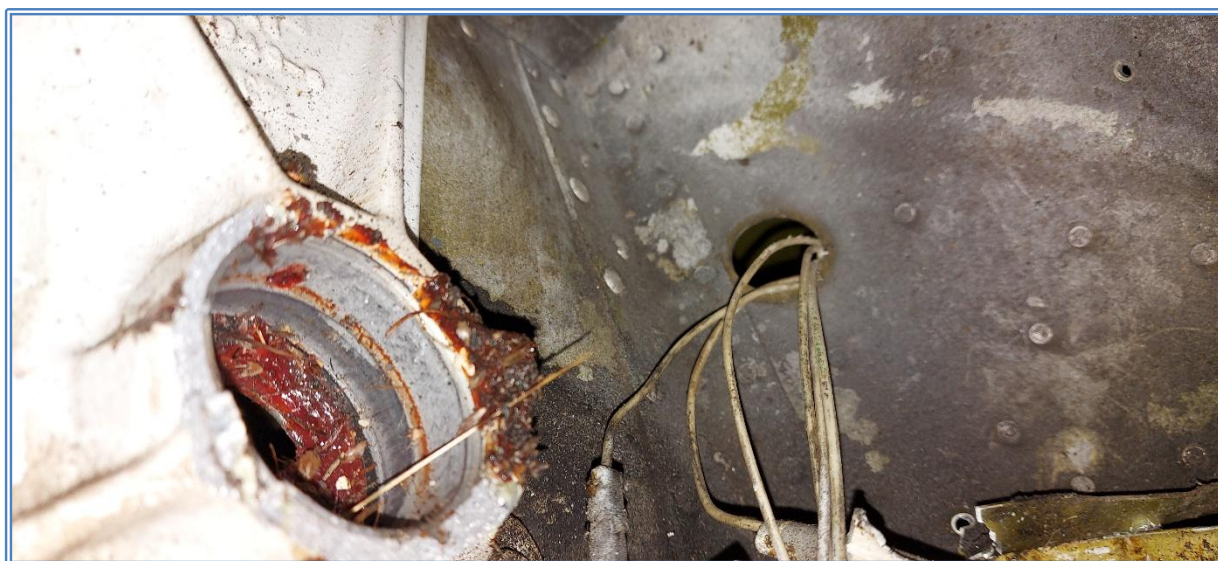
Фиг. 19.

- Деформации по крайния оптекатель на лявото полукрило;
- Корозия и нарушено антикорозионно покритие по надлъжната греда на лявото полукрило (фиг. 19, от Приложение 1).

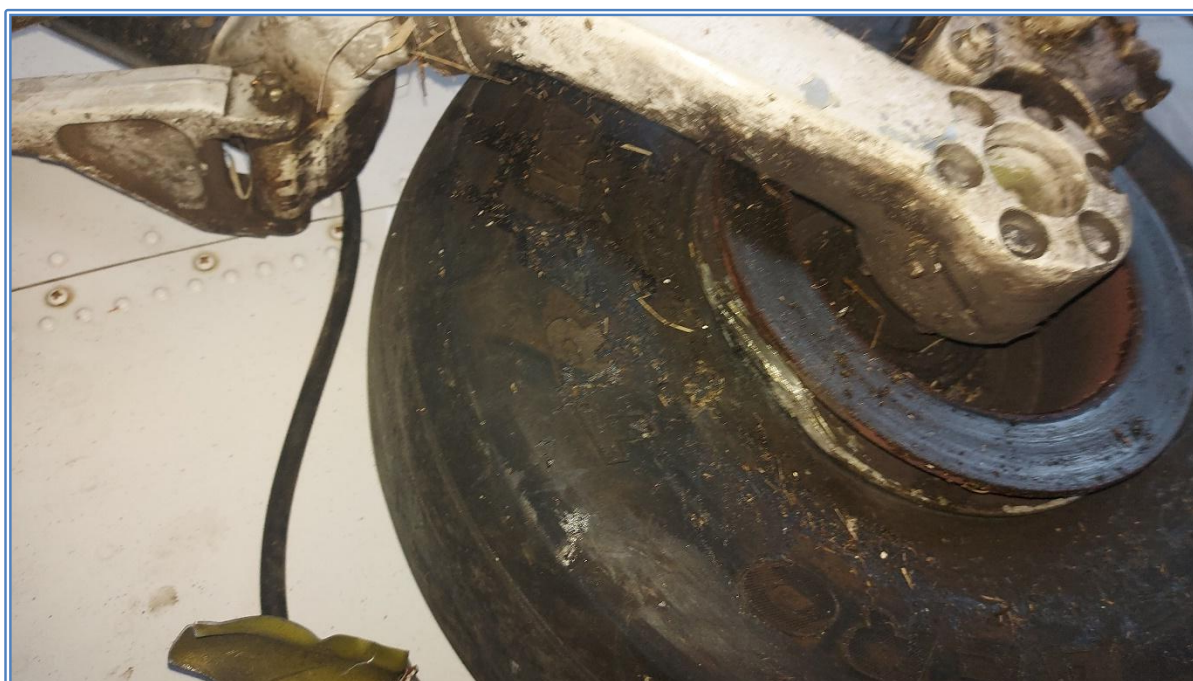
Фиг. 21.

- Побитост и деформация на левия борд на лявата джанта (фиг.21 от Приложение1);
- Протрита и спукана лява основна гума (фиг. 25, 26, 27 от Приложение 1);

Следите по ПИК и деформациите по лявото колело показват, че при опирането на лявото колело гумата е била спукана и частта от енергията, която е трябвало да амортизира гумата при опирането е отишла за деформиране на джантата и разрушаване на асфалтовото покритие.

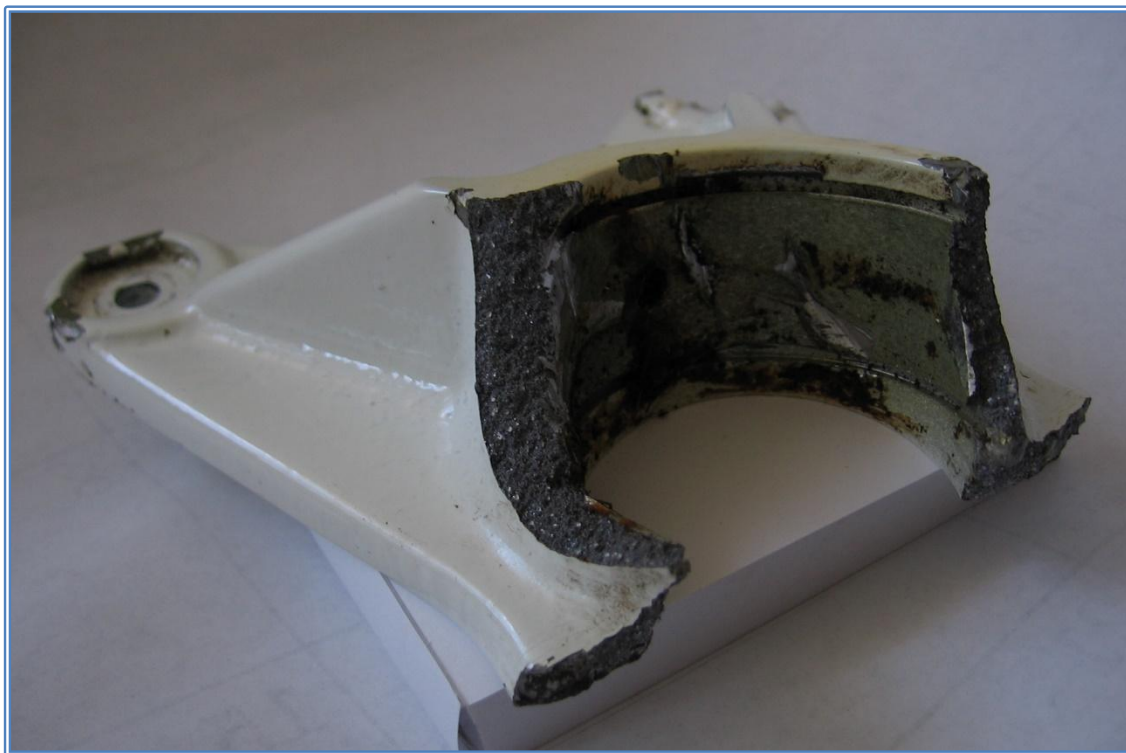
Фиг.1 (общ вид)

Извършено е фрактогравско изследване на разрушението на възела на закрепване на лявата стойка на колесника към надлъжника на крилото. Разрушаването на този възел води до разрушаване на основната стойка, излизането в ляво от писта и описаните в параграф 2.3 повреди по самолета. Изследването е извършено в лаборатория по „Механични изследвания и контрол“ към Научноизследователския сектор на Технически университет – София и е отразено в Протокол №104/3108 от 29.04.2024 г., приложен към материалите по разследването. Използваната апаратура при изследването е металографски микроскоп Carl Zeiss Jena и цифрова камера Olympus. Направена е фрактография на ломовете. На фиг. 1 от Приложение 2 е

представена разрушената поддържаща втулка на лявата стойка на колесника, а на фиг. от 2 до 8, Приложение 2, са представени снимки на ломовете.

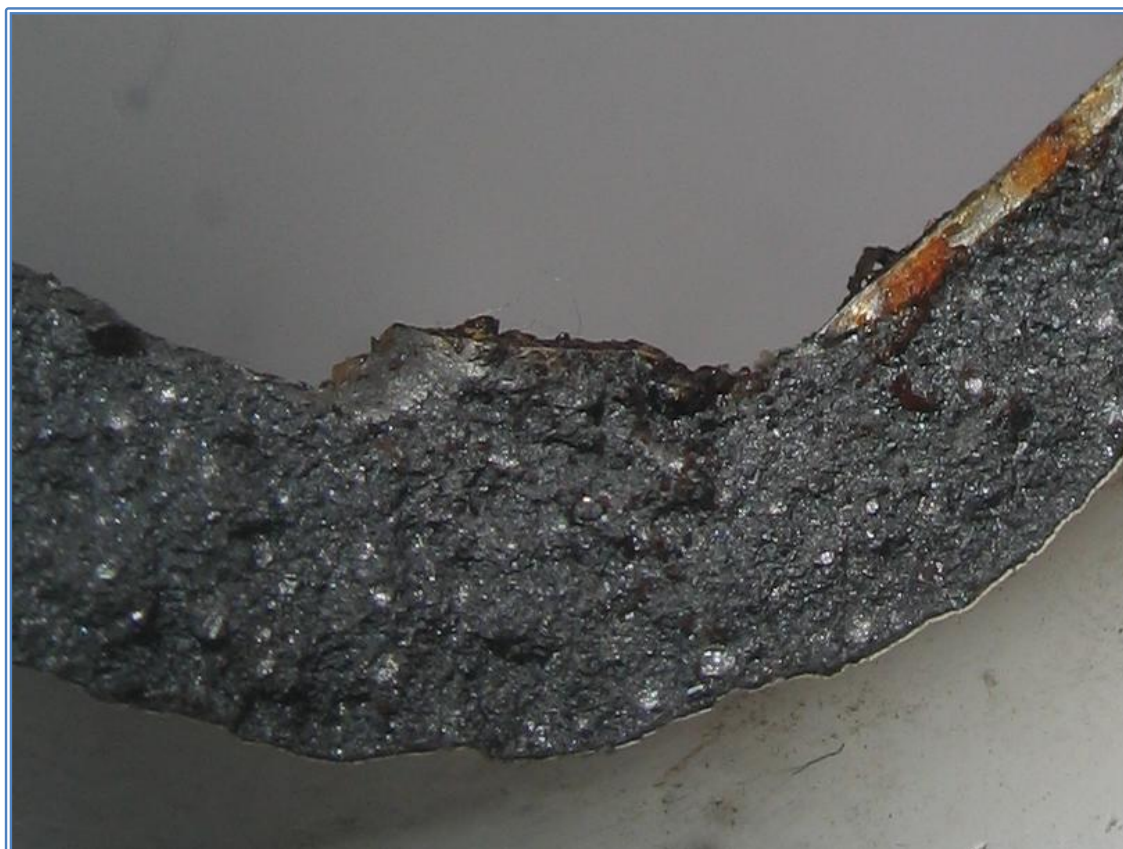
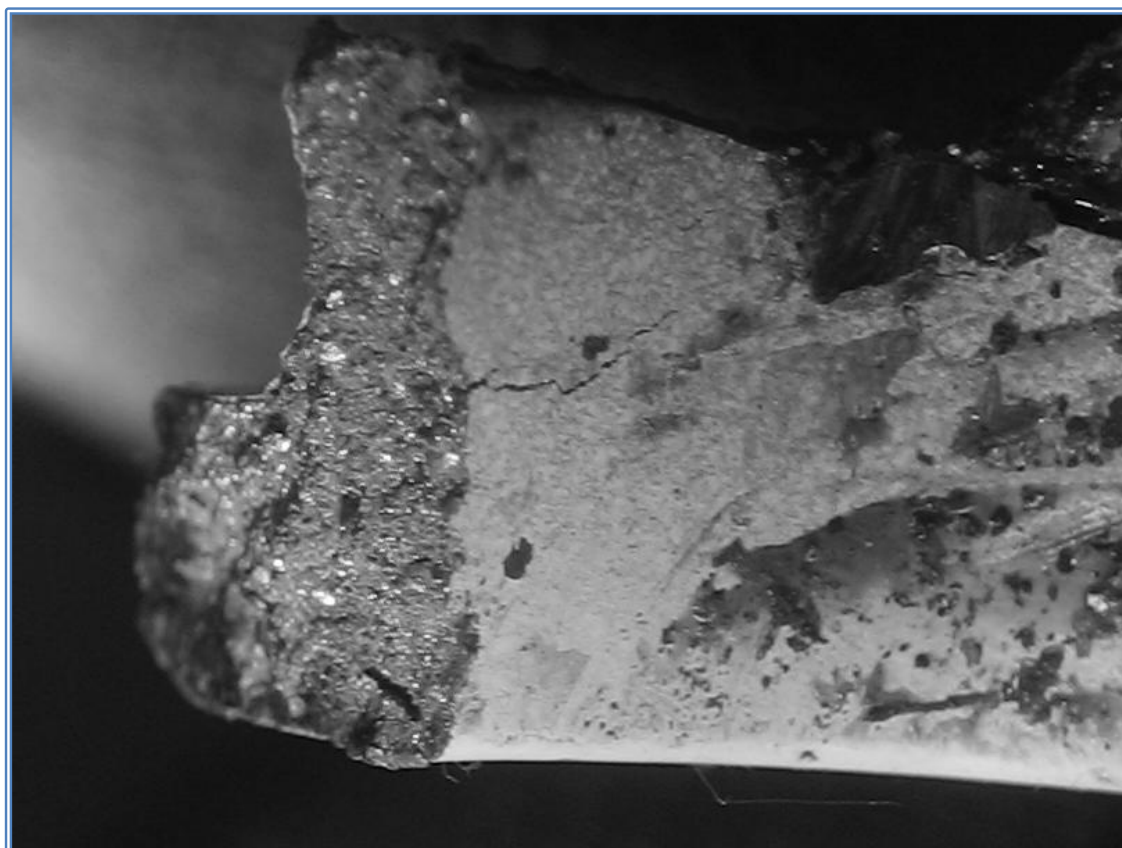
- общият вид на ломовете е с крехък характер на разрушаване с явно изразена текстура на материала от разкъсване (фиг. 2 и 3 от Приложение 2);
- не е установено наличието на уморни пукнатини;
- наблюдава се наличие на разкъсвания (пукнатини), локализирани в зоната на каналите за смазване, възникнали при разрушаване на възела (фиг. 3, 4, 5, 6 и 7 от Приложение 2);
- установяват се локални зони на пластични деформации в лагерния отвор, както и отделни подбитости върху ломовете (фиг. 8 от Приложение 2);
- установени са участъци с наличие на смазка (замърсяване) върху повърхнините на ломовете (фиг. 6, 7 и 8, от Приложение 2).

В заключение, изследваните ломове са с крехък характер на разрушаване с явно изразена текстура на материала от разкъсване, предизвикано от недопустими напрежения (екстремно натоварване), като вероятната схема на недопустимо натоварване отговаря на общо огъване и срязване.
