РЕПУБЛИКА БЪЛГАРИЯ  
НАЦИОНАЛЕН БОРД  
ЗА РАЗСЛЕДВАНЕ НА ПРОИЗШЕСТВИЯ ВЪВ ВЪЗДУШНИЯ,  
ВОДНИЯ И ЖЕЛЕЗОПЪТНИЯ ТРАНСПОРТ (НБРПВВЖТ)

ОКОНЧАТЕЛЕН ДОКЛАД

разследване на тежко произшествие – удар на двама служители на ДП НКЖИ от РССМ № 99529459017-0 между гарите Криводол и Бойчиновци на 16.12.2024 г.

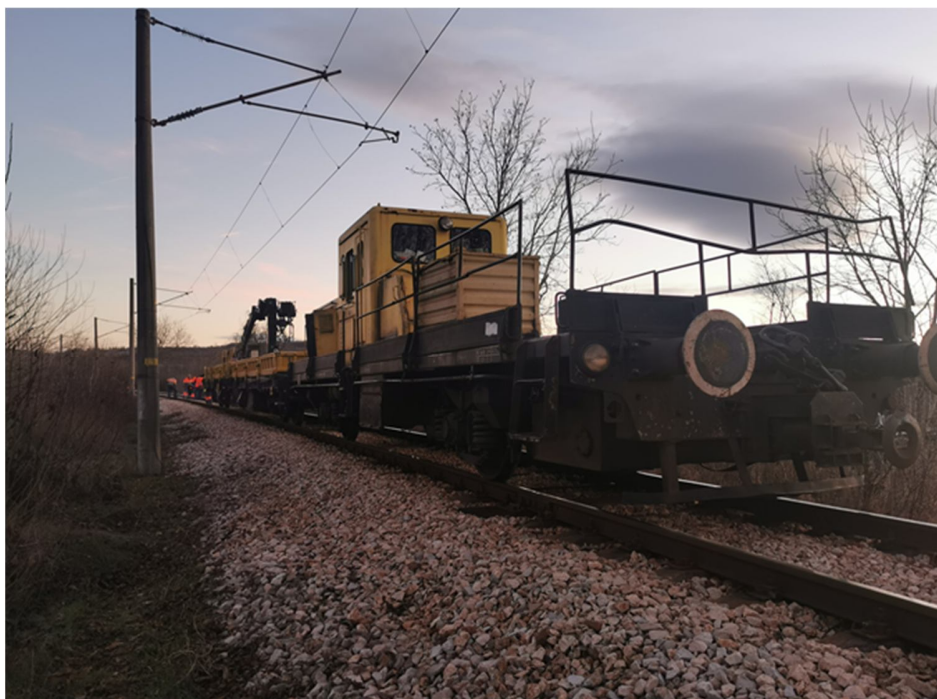
**Фиг. 1.2. РСММ с вагона на мястото на произшествието**

- Неосигурена охрана на работната група (сигналисти) на мястото на работа в крива с радиус 400 м.
- Несвоевременно задействане на автоматичната влакова спирачка на РСММ за намаляване на скоростта на движение след като е установено, че на железния път има работна група и лека пътна механизация.

Последствията от събитието са ударени двама работници с фатален изход от преминаващата РСММ и един с контузии и травми получени от сваляне на леката пътна механизация от линията.

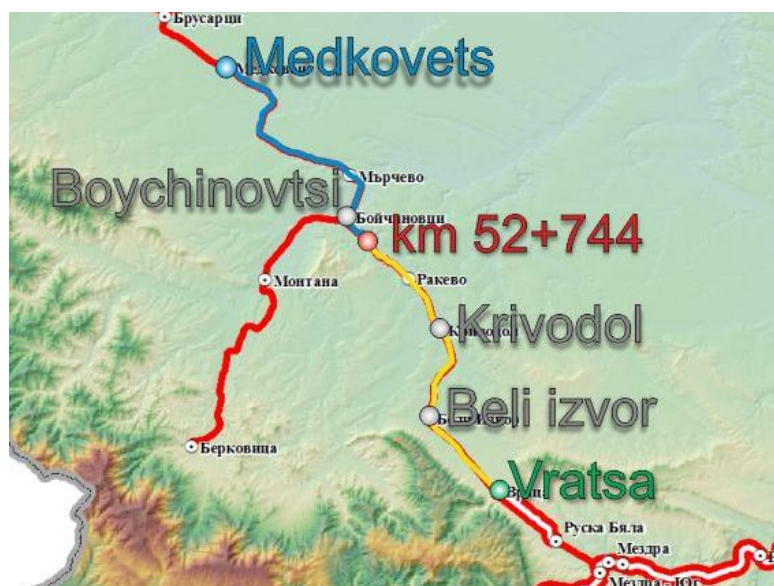
**Фиг. 3.1. Маршрутът на работен влак № 70440 до местопроизшествието**

Събитието е настъпило на 16.12.2024 г. около 10:30 часа на км 52+744 в междугарието Криводол – Бойчиновци. Железният път е в крива, с радиус  $R=400$  м, обща дължина на кривата  $L=290$  м, надвишение  $H=80$  мм, наклон 8 ‰ в надолнище по посока на движение на РСММ (фиг. 3.1).

- - Начална гара за движението на работен влак № 70440 – Враца;
- - По-важни гари по трасето на влака;
- - Крайна гара за движението на работен влак № 70440 – Медковец;
- - Място на произшествието, км 52+744;
- - Път, който работен влак № 70440 не е изминал;

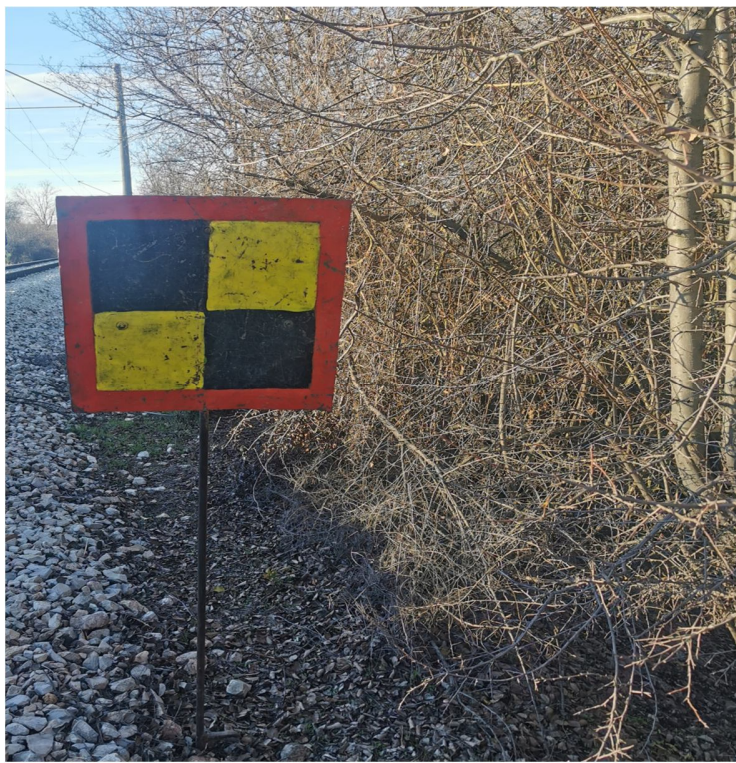
**Фиг. 3.4. Указател за Работно място на група работници**

Враца. Към мястото на работа се отправят два микробуса – един с 14 жп работника от жп участък Враца и един с инструменти и материали. Непосредствено след пристигането ТРГ нарежда на двама жп работници да поставят два указателя за „Работно място на група работници“ (фиг. 3.4) да оградят работната група, съответно на 524 метра страна гара Криводол и на 414 метра страна гара Бойчиновци.

Видно от обясненията на машиниста на РСММ през време на движението е видял указателя за работно място на група работници и е подал звуков сигнал с локомотивната свирка, след което е повторил това действие при преминаване на предупредителния указател.

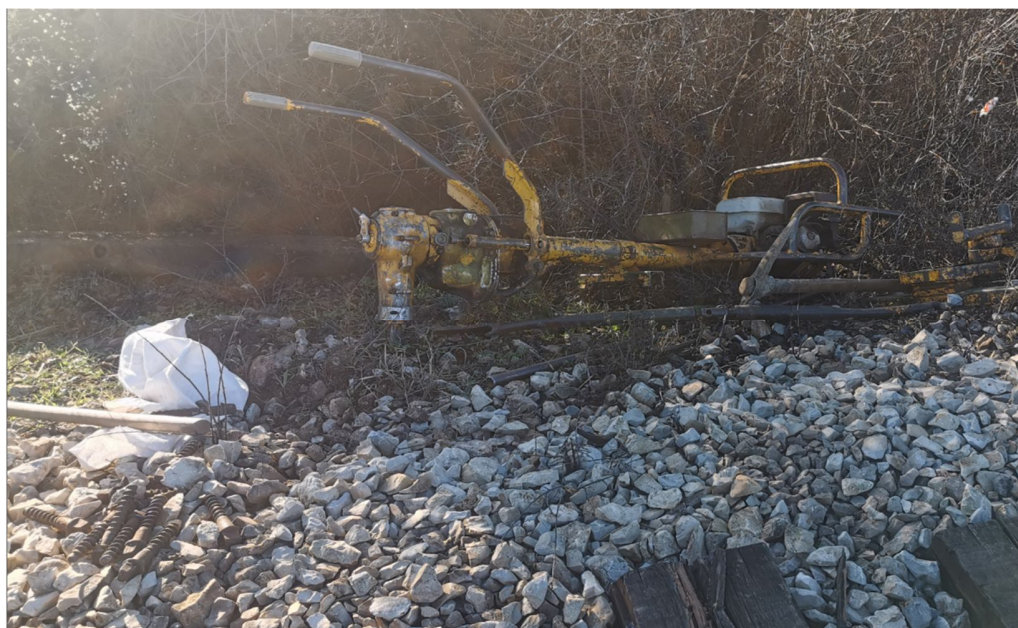
**Фиг. 3.5. Тирфоногаечната машина за скреплението**

След сигнализирането ТРГ създава организация и започва работа по подмяна на негодните траверси до настъпване на произшествието.

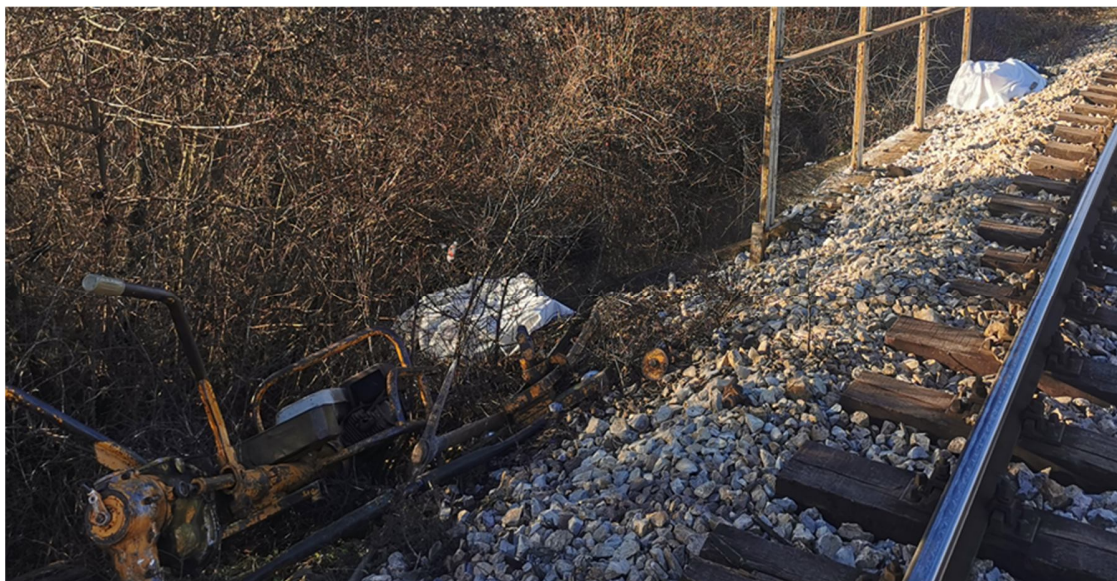
**Фиг. 3.6. Местонахождение на произшествието**

След навлизане на работен влак № 70440 РССМ № 99529459017-0 в кривата и движейки се по нея машинистът и придружителят му виждат работна група, която извършва ремонт на железния път.

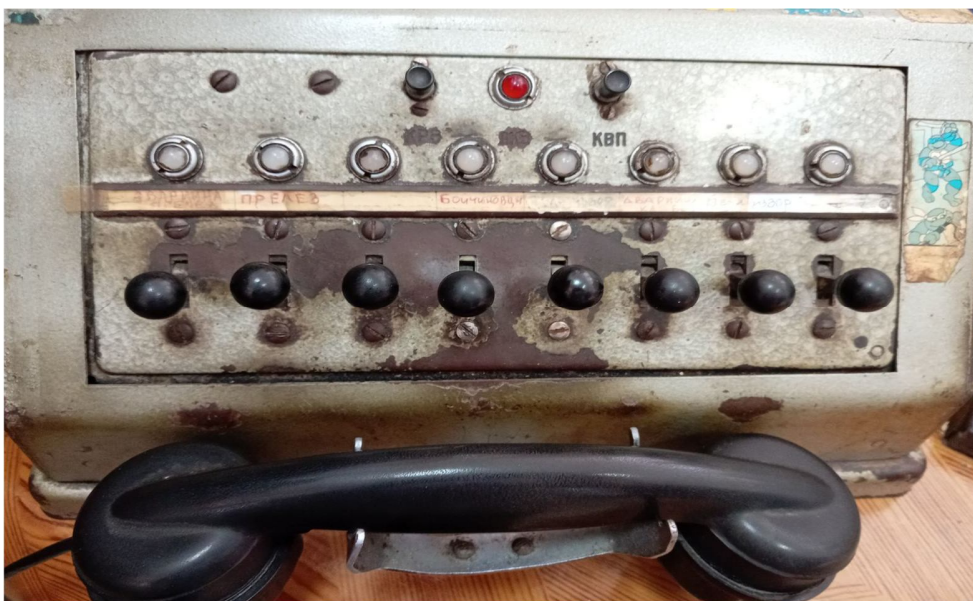
**Фиг. 3.10. Апарат за директна междугарова връзка УКСС 8**

Комуникациите (входящи и изходящи) между гарите Криводол и Бойчиновци се осъществяват по директна междугарова връзка УКСС 8 – изправна (фиг. 3.10).

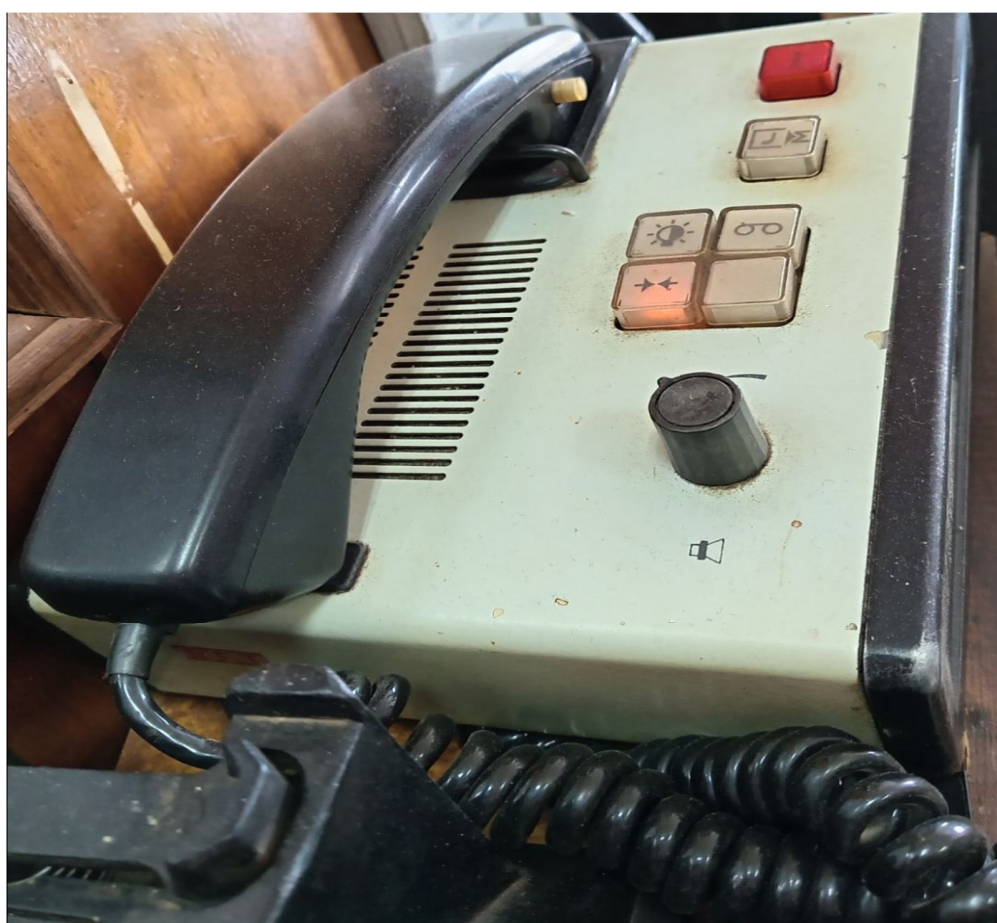
**Фиг. 3.11. Влакова диспечерска радиовръзка ВДРВ в гара Криводол**

Гара Криводол и съседните гари и междугария в участъка са съоръжени с влакова диспечерска радиовръзка (ВДРВ), с чиято помощ се осъществяват радиовръзки на локомотивните машинисти с дежурния ръководител движение, с влаков диспечер, с отделни гари и с влаковете в участъка – изправна (фиг. 3.11);

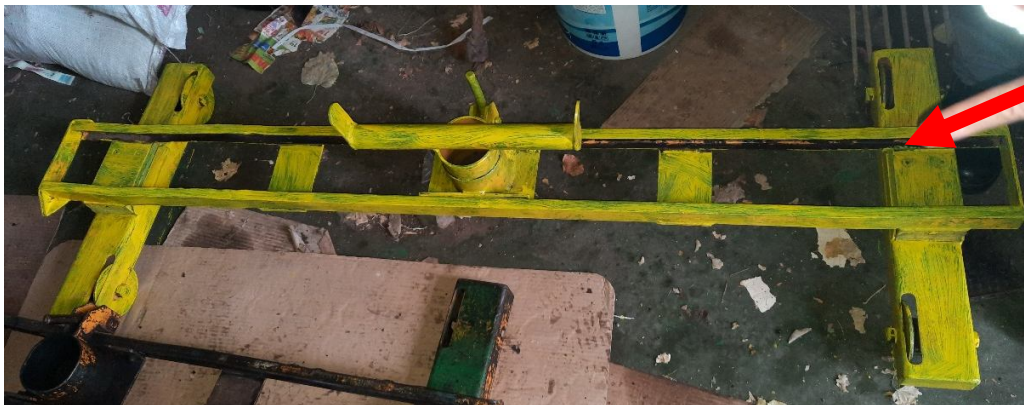
**Фиг. 3.15. Количка на тирфоногачната машина**

В 09:55 часа ТРГ провежда втори разговор по телефона с дежурния ръководител движение в гара Криводол, тя го осведомява, че след преминаването покрай тях на работен влак № 70443 ДМ РСМ № 99529436507-8 за гара Криводол може да работи „спокойно“, поради липса на други возила. Тогава ТРГ нарежда на двама работника да качат тирфоногачната машина на линията с помощта на още двама работника и започват подготовката за смяна на траверсите (фиг. 3. 14 и 3.15).

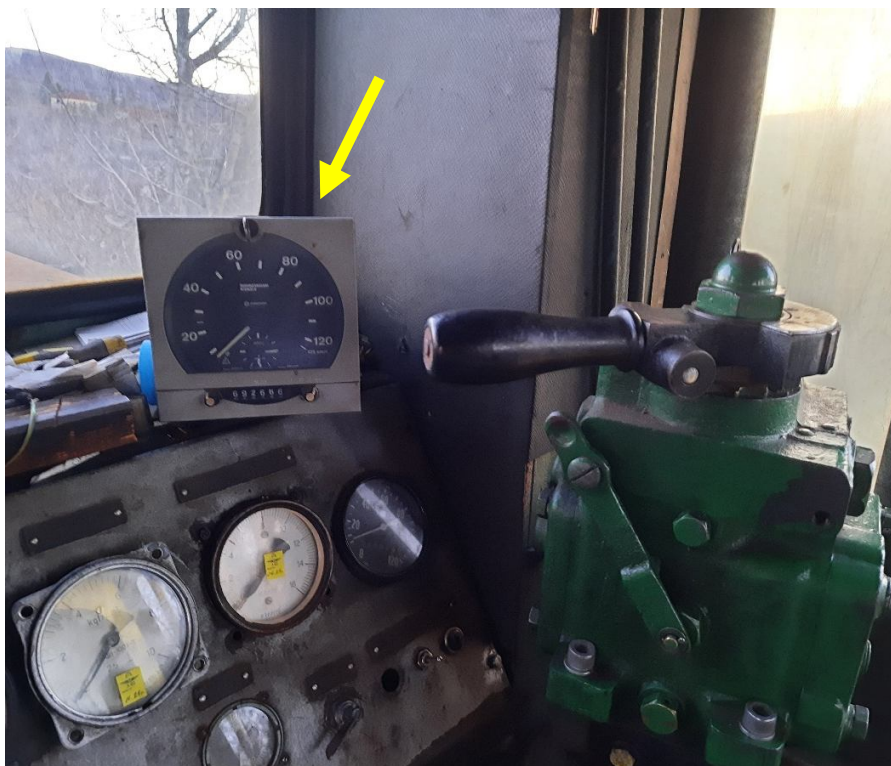
**Фиг. 4.1. Аналогов тахограф, монтиран на РСМ № 99529459017-0**

В кабината на РСМ № 99529459017-0 е монтиран аналогов тахограф за регистриране и записване на информация при пътуване и работа на машината (фиг. 4.1). При огледа на РСМ на мястото на произшествието бе установено, че в аналоговия тахограф е поставена кръгова диаграма, която не е подменяна ежедневно, както е записано в инструкциите за нейното използване, поради което върху нея са нанесени данни от многократни пътувания, наслагвани едни върху други без възможност да бъдат разшифровани (разчетени) (фиг. 4.2).

- С препоръка 5 се предлага ДП НКЖИ да извърши обучение на всички машинисти управляващи РСМ за боравене с монтирания на борда тахограф, поставяне на кръгова диаграма, сверяване на часовника и други манипулации, свързани с експлоатацията на тахографа;

- С препоръка 6 се предлага ДП НКЖИ да контролира и недопуска движение на РСМ по железопътната инфраструктура с неизправен, невключен тахограф и без поставена нова кръгова диаграма в тахографа за регистриране движението преди започване на работа;
