**РЕПУБЛИКА БЪЛГАРИЯ**  
**НАЦИОНАЛЕН БОРД ЗА РАЗСЛЕДВАНЕ НА ПРОИЗШЕСТВИЯ ВЪВ ВЪЗДУШНИЯ,**  
**ВОДНИЯ И ЖЕЛЕЗОПЪТНИЯ ТРАНСПОРТ (НБРПВВЖТ)**

**ОКОНЧАТЕЛЕН ДОКЛАД**

**разследване на железопътно произшествие – пожар в локомотив № 91520044060-9,  
обслужвал бърз влак № 8650 между гарите Стара Загора – Калояновец на 01.07.2025 г.**

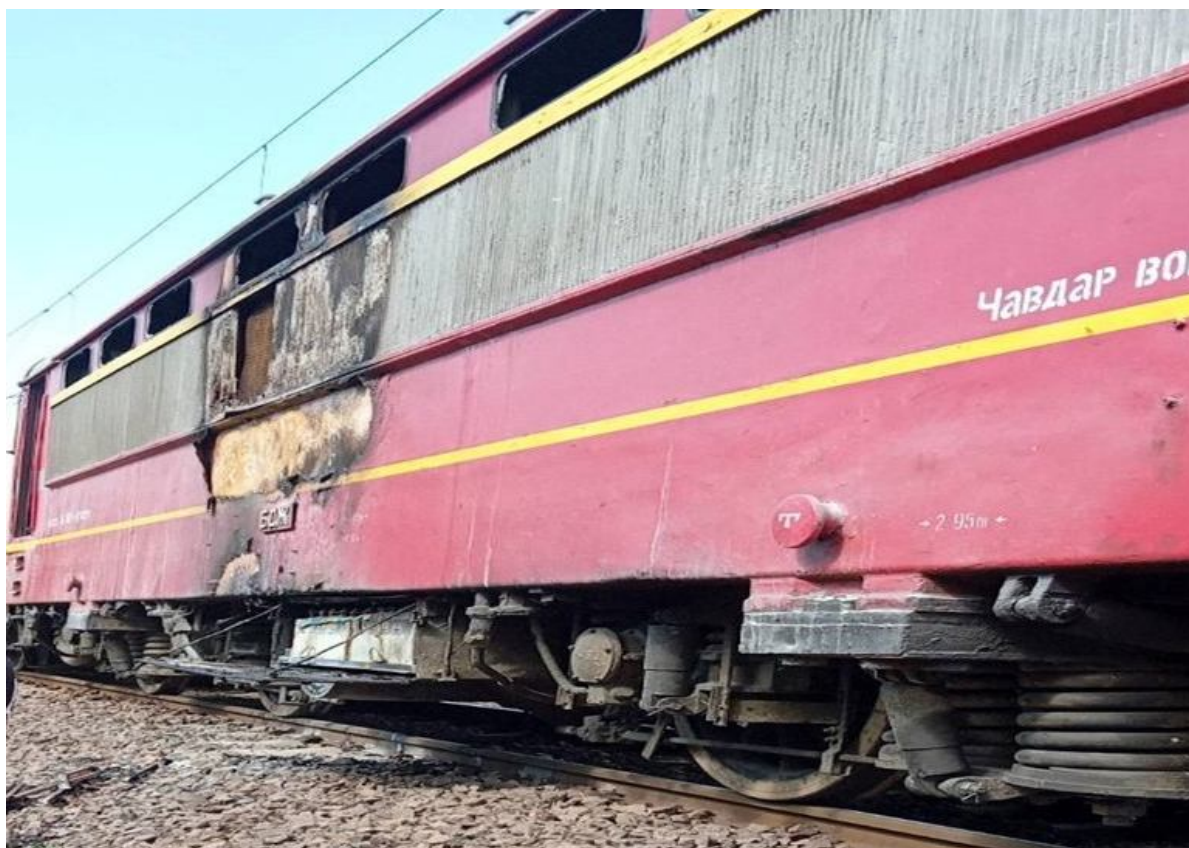
**Фиг. 1.1. Опожарен локомотив № 91520044060-9, обслужвал БВ № 8650**

Последствията от събитието са опожаряване на хоризонталните подкошови вентилатори, акумулаторните батерии и свързващите кабели в проходния коридор.

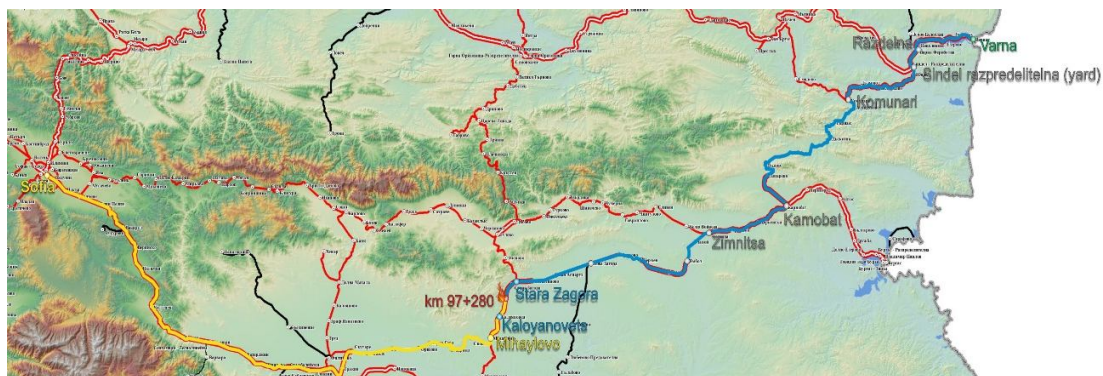
**Фиг. 3.2. Маршрут на БВ № 8650 и мястото на произшествието**

- - Начална гара на БВ № 8650 (Варна);
- - По-важни гари по трасето на влака;
- - Крайна гара на БВ № 8650 (София);
- - Място на произшествието (км 97+280);
- - Път, който БВ № 8650 е изминал;
- - Път, който БВ № 8650 е предстояло да измине;

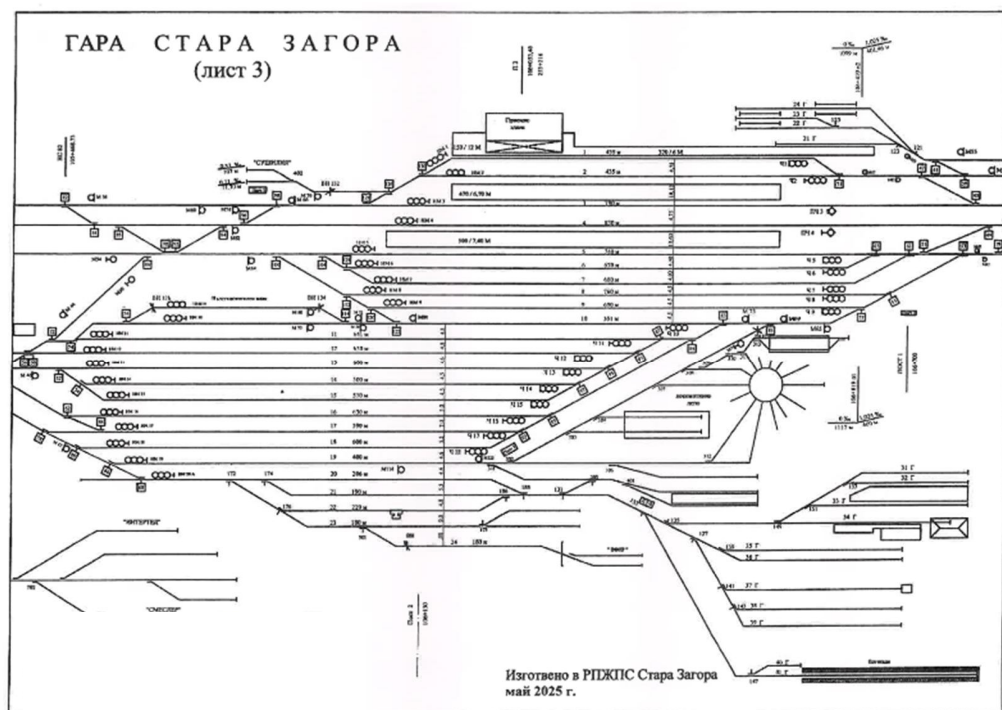
Фиг. 3.4. Схема на гара Стара Загора

Гара Стара Загора е възелна гара с 18 приемно-отправни коловоза и 5 коловоз за маневрени дейности (фиг. 3.4).

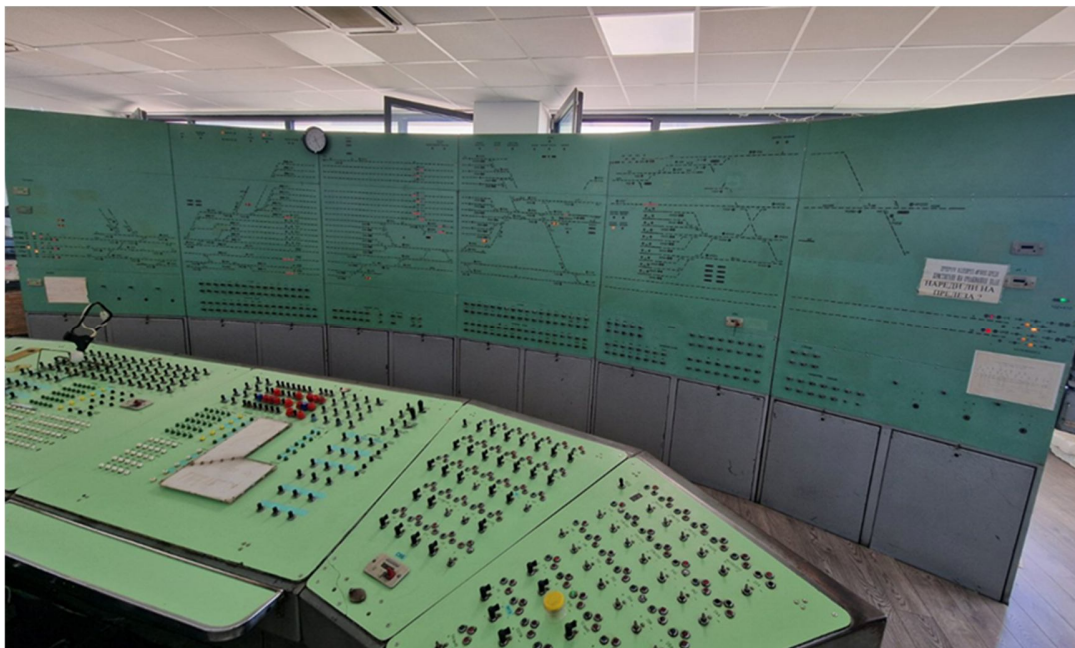
**Фиг. 3.6. МРЦ гара Стара Загора с тип „Руска блочна с маршрутизирани маневри“**

Гара Стара Загора е съоръжена с МРЦ тип „Руска блочна с маршрутизирани маневри“ – изправна (фиг. 3.6);

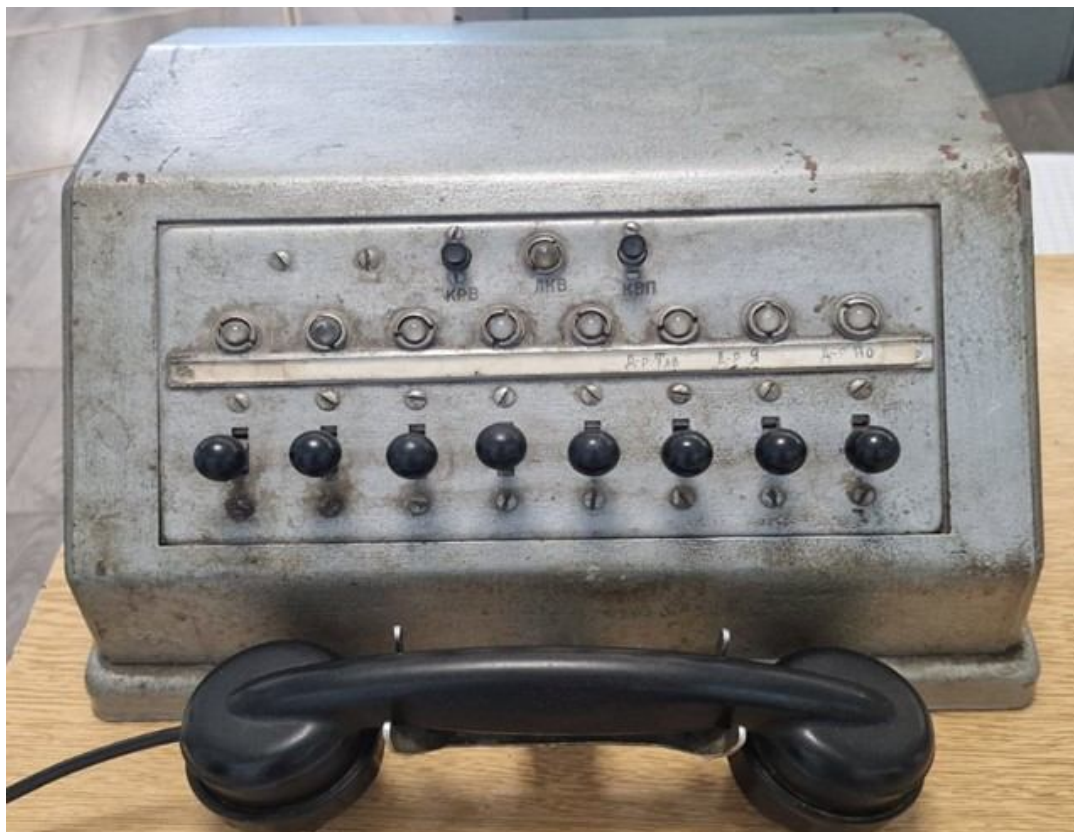
**Фиг. 3.8. Средство за комуникации тип UKSS-8**

Комуникационните връзки в гара Стара Загора и в гара Калояновец се осъществяват с UKSS-8 в двете гари са осигурени служебни GSM апарати за аварийни нужди.

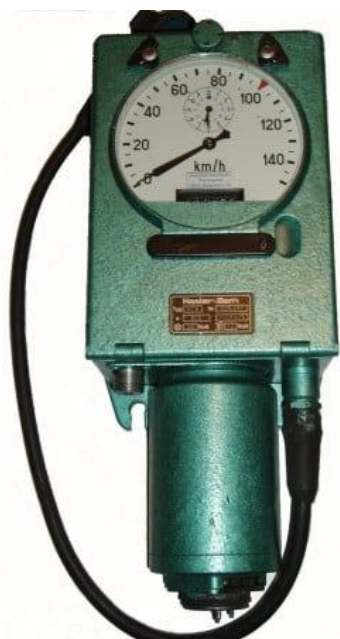
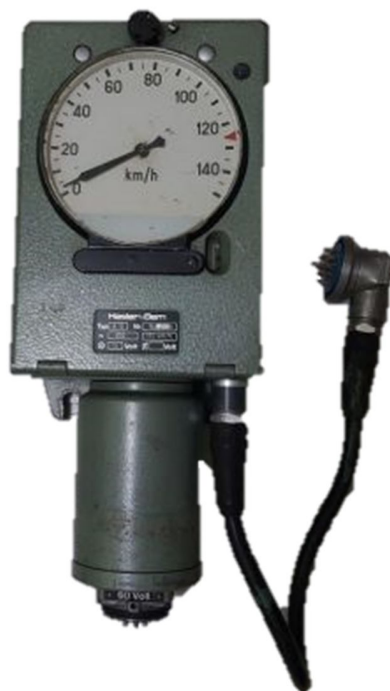
**Фиг. 4.1 Лентов тахограф**

**Фиг. 4.2 Тахометър**

Локомотив № 91520044060-9 е снабден със скоростомерна инсталация тип „Hasler“, която се състои от трифазен променливотоков колекторен преобразувател (гебер), задвижван от една от колоосите на локомотива. Полученото трифазно напрежение с променлива честота в зависимост от скоростта на движение задвижва монтираните към него механически скоростомерни синхронни електродвигатели. В кабините на локомотива са монтирани по един скоростомерен апарат: регистриращият апарат (лентов тахограф) RT9 в кабина № 1 (фиг. 4.1) и нерегистриращият апарат (тахометър) A16 в кабина № 2 (фиг. 4.2). Двата скоростомерни апарата са с обхват 0÷150 км/ч.

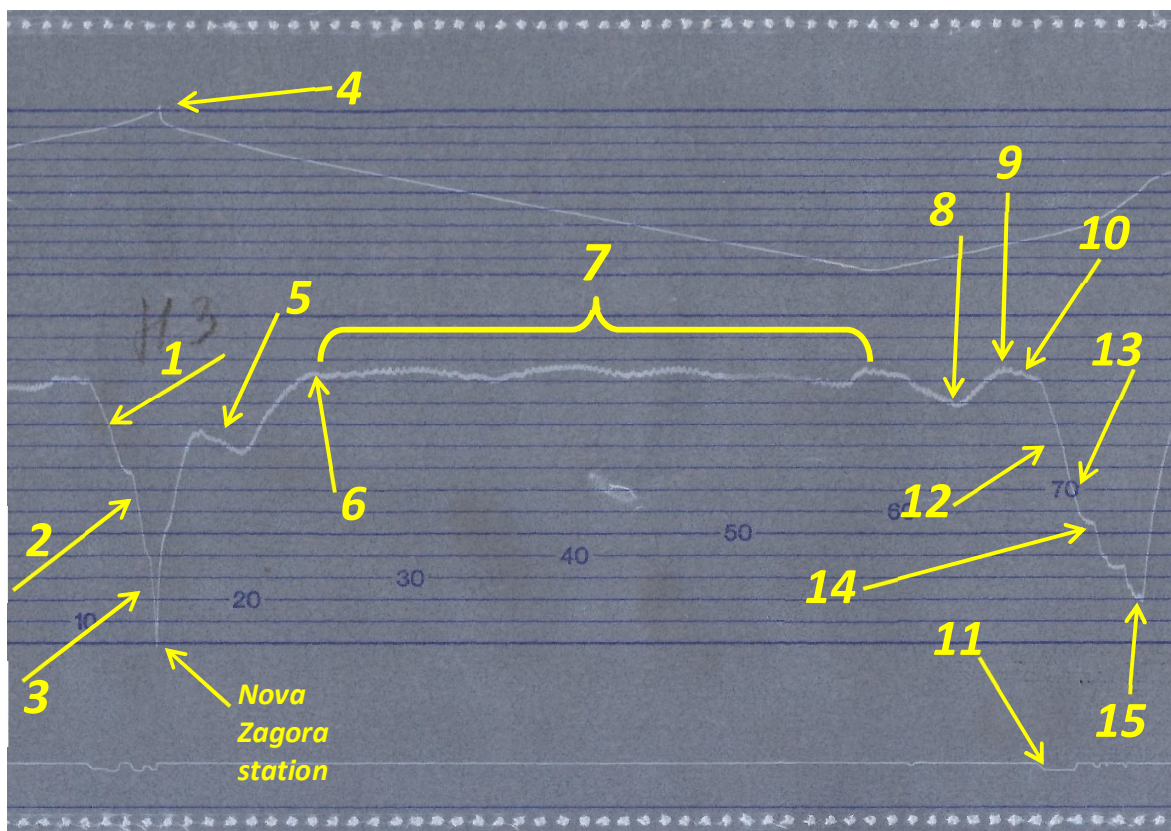
Фиг. 4.4

Влакът пристига в гара Нова Загора в 12:40 часа след като локомотивният машинист задейства автоматичната влакова спирачка няколко пъти, извършвайки служебни задържания (фиг. 4.4): веднъж от скорост 122 км/ч до 80 км/ч (фиг. 4.4, поз. 1), след което прави пълно разхлабване; втори път от скорост 80 км/ч до 40 км/ч (фиг. 4.4, поз. 2), следва степенно разхлабване и трети път от скорост 17-18 км/ч до пълното спиране на влака (фиг. 4.4, поз. 3).

БВ № 8650 престоива в гара Нова Загора около 30 секунди (фиг. 4.4, поз. 4). Потегля в 12:40:30 часа, ускорява до 98 км/ч, изминавайки около 1,2 км в продължение на 1,40 минути, след което скоростта намалява до 86 км/ч за 1,1 км в продължение на 1 минута без употребата на влаковата спирачка, т.е. от естественото съпротивление на движение на влака (фиг. 4.4, поз. 5). В 12:44:10 часа влакът отново ускорява и достига скорост 126 км/ч след 1,7 км (фиг. 4.4, поз. 6). От този момент до 12:50:30 часа в продължение на 6,20 минути поддържа скорост между 126 и 118 км/ч, изминавайки 14,1 км (фиг. 4.4, поз. 7). В 12:50:30 часа локомотивният машинист изключва тяговия режим и скоростта започва да намалява до 108 км/ч в продължение на 1,3 км за 40 секунди (фиг. 4.4, поз. 8). Локомотивният машинист включва тягов режим, скоростта започва да се увеличава и след 30 секунди достига 125 км/ч, като е изминал още 1,1 км (фиг. 4.4, поз. 9), след което изключва тяговия режим и влакът продължава движението си по инерция в продължение

на 1 км за 30 секунди (фиг. 4.4, поз. 10). В 12:52:05 часа, след като е изминал 23 км от потеглянето си от гара Нова Загора, при скорост 120 км/ч локомотивният машинист задейства автоматичната влакова спирачка, намалявайки налягането в главния въздухопровод с 1,2 bar (фиг. 4.4, поз. 11). Влакът изминава 120 метра за 15 секунди и скоростта започва да намалява с по-висок темп поради задействането на автоматичната влакова спирачка (фиг. 4.4, поз. 12). Този процес продължава 35 секунди до 12:52:40 часа, при което влакът изминава 880 метра и скоростта намалява до 68 км/ч (фиг. 4.4, поз. 13). Процесът на разхлабване продължава 12 секунди, при което влакът изминава 120 метра, а скоростта продължава да намалява, достигайки 58 км/ч (фиг. 4.4, поз. 14). Локомотивният машинист извършва степенно намаляване на скоростта на движение чрез неколкостепенни задържания и след това пълни разхлабвания на автоматичната влакова спирачка, като в крайна сметка в 12:55:00 часа скоростта достига 19 км/ч, веднага след което започва да нараства, достигайки стойност 125 км/ч след 1,9 км в 12:56:40 часа, 1,40 минути след началото на ускоряването (фиг. 4.5, поз. 1). След като достига скорост 125 км/ч влакът се движи в тягов режим от 12:56:40 часа до 12:57:00 часа в продължение на 1,20 минути и изминава 2,8 км (фиг. 4.5, поз. 2). В 12:57:00 часа локомотивният машинист изключва тяговия режим, локомотивът се движи по инерция и скоростта на движение започва да намалява (фиг. 4.5, поз. 3). При скорост 108 км/ч машинистът задейства автоматичната влакова спирачка, намалявайки налягането в главния въздухопровод с около 0,8 bar и скоростта на движение започва да намалява с по-висок темп, достигайки 88 км/ч за 500 метра в продължение на 20 секунди (фиг. 4.5, поз. 4). Следва пълно разхлабване, при което скоростта се запазва на стойност 88 км/ч и ново степенно задържане след 10 секунди с продължителност 20 секунди, като влакът изминава още 450 метра с намаляване на скоростта до 70 км/ч (фиг. 4.5, поз. 5). Отново следва пълно разхлабване на автоматичната влакова спирачка, при което влакът изминава 500 метра със скорост 71 км/ч (фиг. 4.5, поз. 6). В 12:59:30 часа локомотивният машинист предприема ново задържане с автоматичната влакова спирачка, като този път скоростта от 70 км/ч намалява до 0 км/ч за 20 секунди, изминавайки 500 метра (фиг. 4.5, поз. 7). Автоматичната влакова спирачка е разхлабена след спирането на влака и установяването му в гара Стара Загора в 13:00:20 часа (фиг. 4.5, поз. 8).

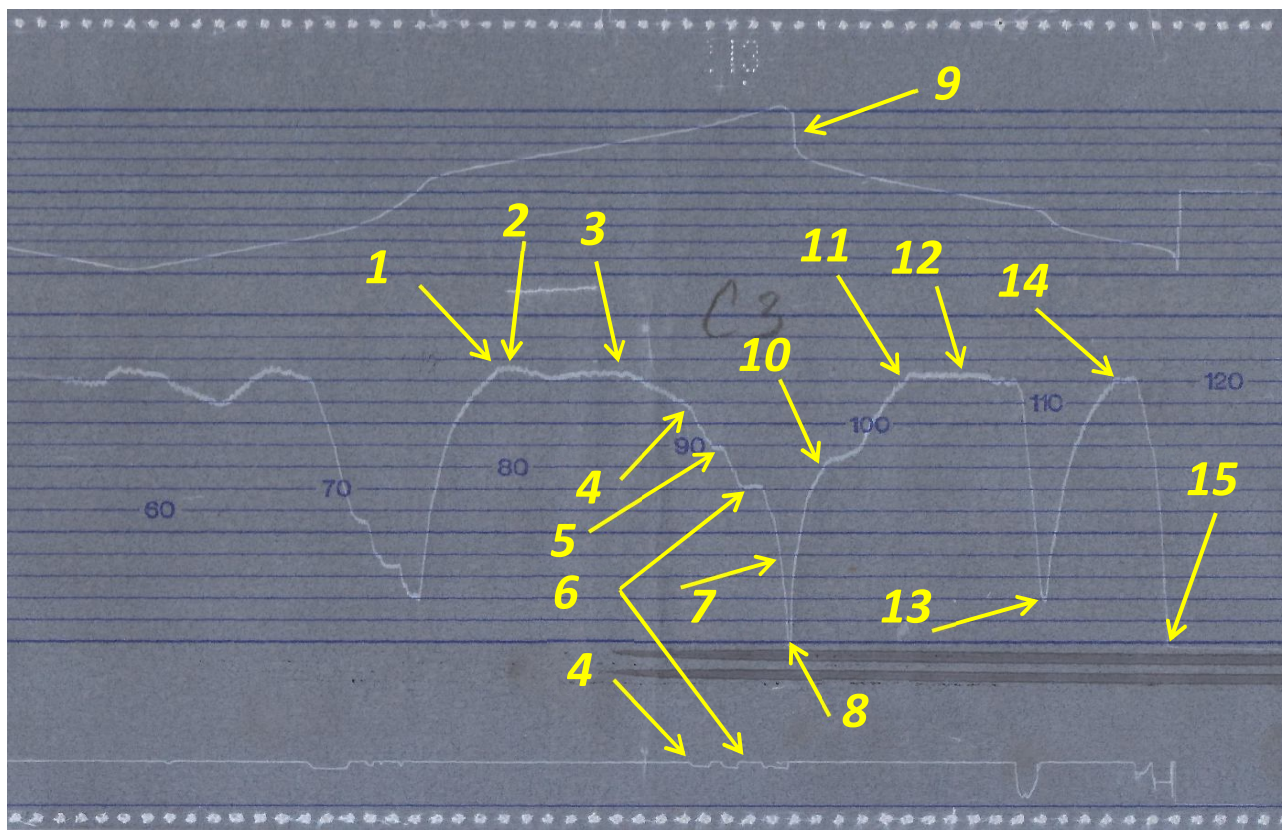
Фиг. 4.5

БВ № 8650 престоява в гара Стара Загора 2,05 минути от 13:00:20 часа до 13:02:25 часа (фиг. 4.5, поз. 9). Потегля от гара Стара Загора в 13:02:25 часа, ускорява до 82 км/ч за 55 секунди в продължение на 820 метра (фиг. 4.5, поз. 10). Следва ускоряване, но с по-малък темп от 82 до 88 км/ч в продължение на 700 метра за 30 секунди и отново увеличаване темпа на ускоряване от 88 до 122 км/ч в продължение на 1,2 км за 40 секунди (фиг. 4.5, поз. 11). След достигане на скорост 122 км/ч в 13:04:40 часа влакът се движи с почти равномерна скорост в продължение на 1,8 км за 55 секунди (фиг. 4.5, поз. 12). В 13:05:30 часа е регистрирана двукратна промяна в скоростта на движение между 120 и 116 км/ч, след което в 13:05:50 часа локомотивният машинист задейства автоматичната спирачка на положение *бързо задържане* и скоростта започва рязко да намалява в продължение на 600 метра за 30 секунди и в 13:06:20 часа достига 18 км/ч (фиг. 4.5, поз. 13). В 13:06:00 часа машинистът прави *пълно разхлабване* с кранмашиниста на автоматичната влакова спирачка и превключва локомотива в тягов режим, вследствие което скоростта в 13:06:30 часа започва да нараства, като в 13:08:00 часа след 1,570 км за 1,5 минути достига стойност 120 км/ч (фиг. 4.5, поз. 14).

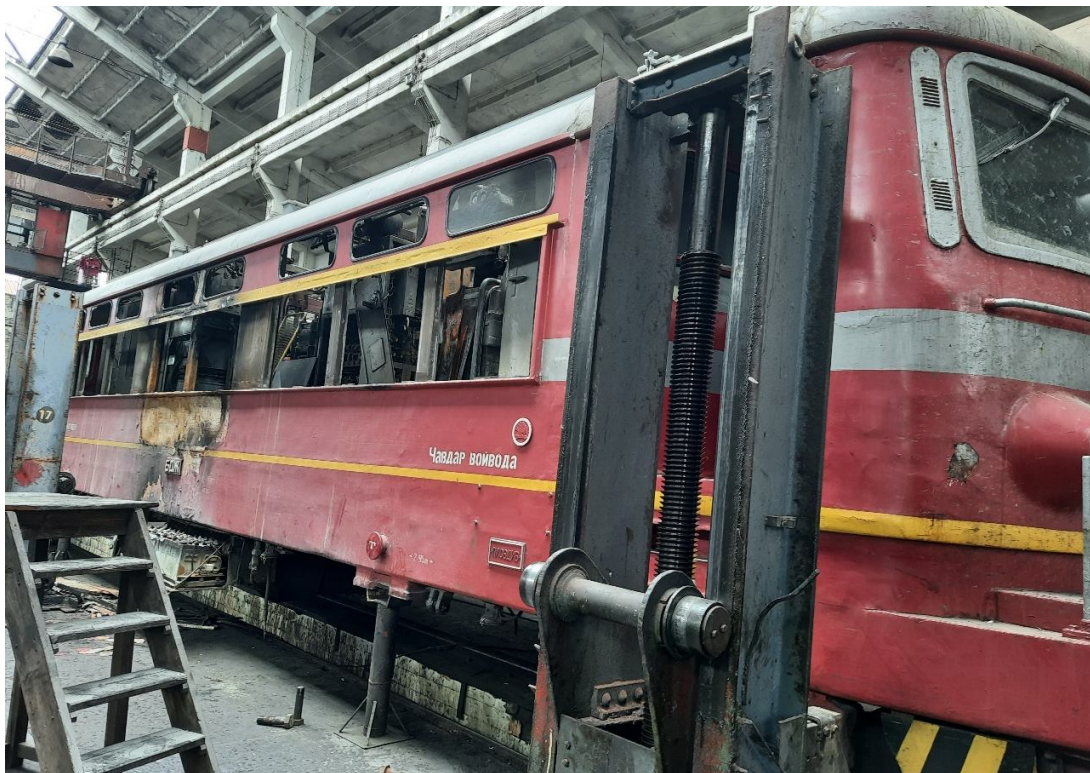
Фиг. 4.6

При огледа бе установено, че е обгоряла средната част на дясната надлъжна страна на локомотива по посока на движението над шкафа с акумулаторните батерии (фиг. 4.6). Огънят е обхванал проходния коридор на машинното отделение, като е изгорил подовите капащи и оперативните кабели, разположени под тях (фиг. 4.7). Обгорели са кабели, свързани с тяговия трансформатор (фиг. 4.8), както и апарати от токоизправителния блок на първа тягова група (фиг. 4.9). Най-големи поражения са нанесени под рамата на локомотива, в зоната на подкошовия хоризонтален вентилатор. Според белезите, оставени от огъня, е видно, че в областта на корпуса на вентилатора, клемната кутия и подовата ламарина, през която кабелните снопове преминават

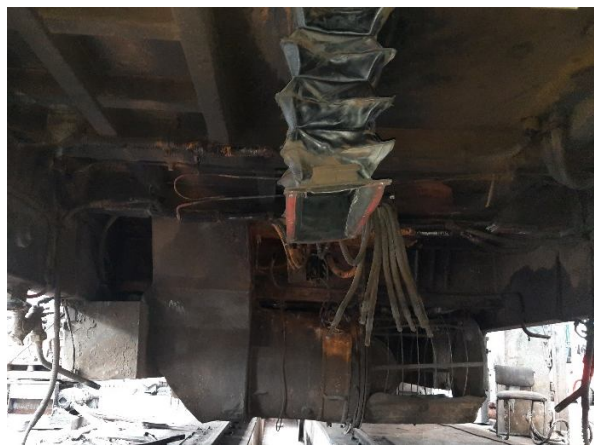
Фиг. 4.10

в машинното отделение (фиг. 4.10) се е развила най-висока температура. При огледа бе установено, че обгарянията по кабелите се дължат на външен огън и причината за запалването не може да се търси в тях (фиг. 4.11). Тогава вниманието беше насочено към механичната част на спирачната система и по-точно към спирачните калодки на локомотива. Спирачните калодки на тези локомотиви са изработени от сфероидален фосфорен чугун и са предназначени да създават сила на триене между тях и повърхността на търкаляне на колелото, до което се притискат. В резултат се появява сила, която е предназначена да осигури спиране или намаляване скоростта на движение на локомотива. Вследствие приложената сила на триене между чугунената калодка и повърхността на съответното колело, се отделя голямо количество топлина, което води до загряване на колелото и калодката. Поради спецификата на материала, от който са изработени калодките, те се износват по-бързо (това е направено умишлено) и от тях се откъсват нагорещени парчета чугун (стружки) (фиг. 4.12). В огромната част от случаите тези стружки се удрят в рамата на талигата и други елементи от нейното устройство, и падат на земята. Понякога, обаче, те изхвърчат и се забиват в други части, разположени под рамата на локомотива. По тези части много често е събран прах, масло и други запалими материали, които могат да се запалят от такива летящи нагорещени частици (фиг. 4.13).

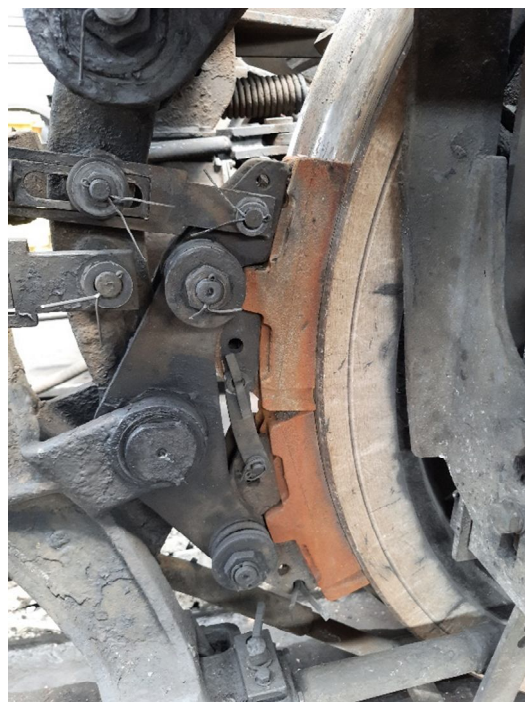
Фиг. 4.12

От друга страна, обаче, топлинно се претоварват фрикционните възли на локомотива, което бе установено при огледа на опожарения локомотив (фиг. 4.12). Именно от топлинно претоварените калодки започват да се откъсват парчета, които са завихрени от въздуха при движението на локомотива и са попаднали върху корпуса на подкошовия вентилатор, където са запалили първоначално замърсяванията, натрупани върху него, а впоследствие кабелите, намиращи се в непосредствена близост. По-нататък развитието на пожара е било въпрос на време, за да може огънят да премине в машинното отделение и да се разпространи и в него.

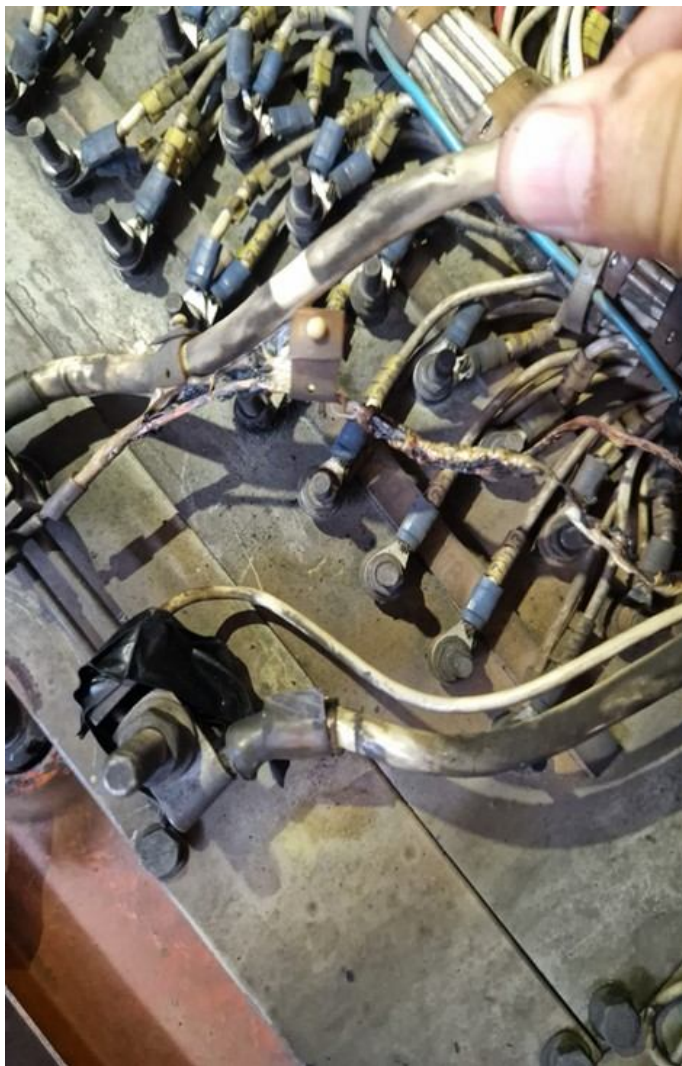
Фиг. 4.15. Обгорял проводник 873

От фигурата се вижда, че късото е в самия проводник и няма нарушена изолация на другите проводници от системата много единици. Констатира се, че няма отпаднал предпазител.

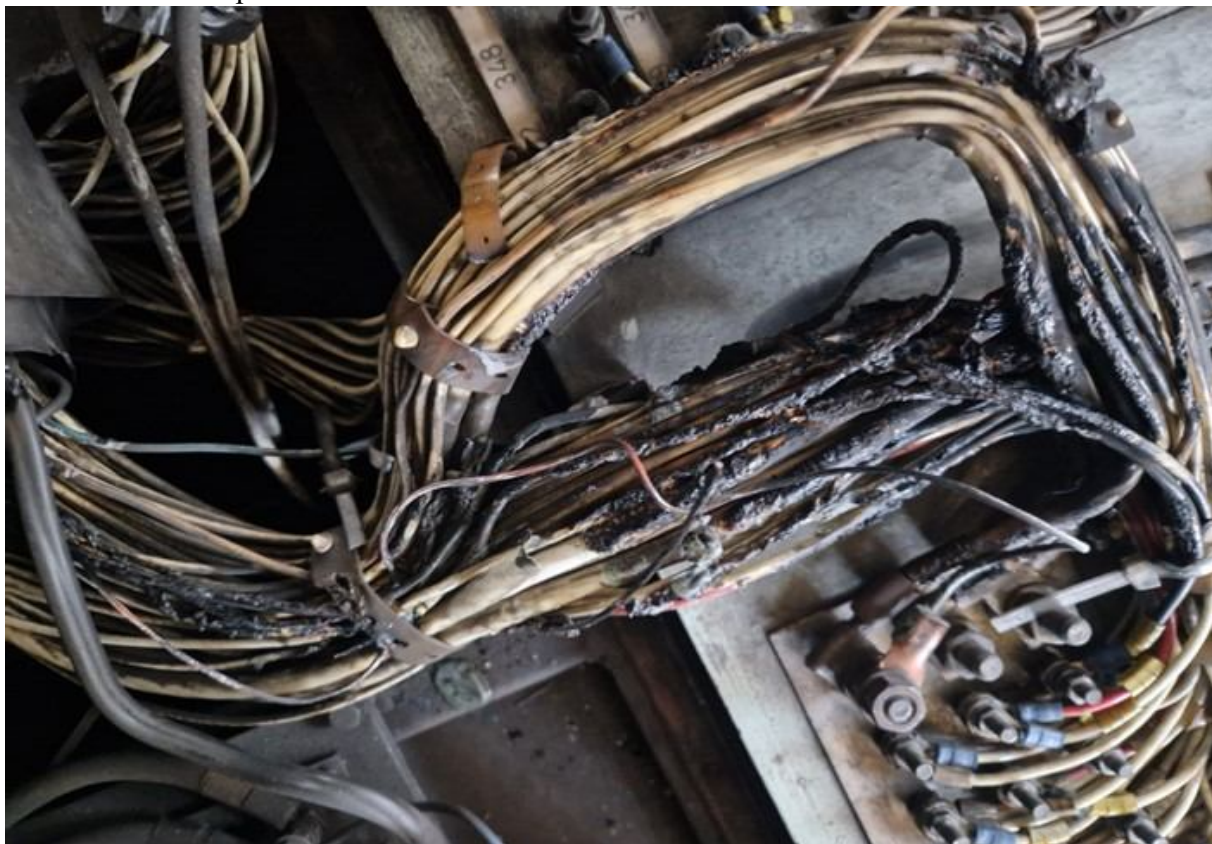
**2.** Възникване на късо съединение (к.с.) в проводник 870 – основен плюсов проводник на локомотива. Както е видно от фиг. 4.16 има обгорени кабели но не до медното жило. Това е малко вероятно за възможна причина за запалване на локомотива. От разпита на локомотивната бригада и показанията на амперметъра на зарядното устройство работния ток е бил около 40А. Амперметъра е останал в това състояние. Твърде голям е за захранване на оперативните вериги на локомотива с напрежение 48V.

**Фиг. 4.16. Обгорели кабели по проводник 870**

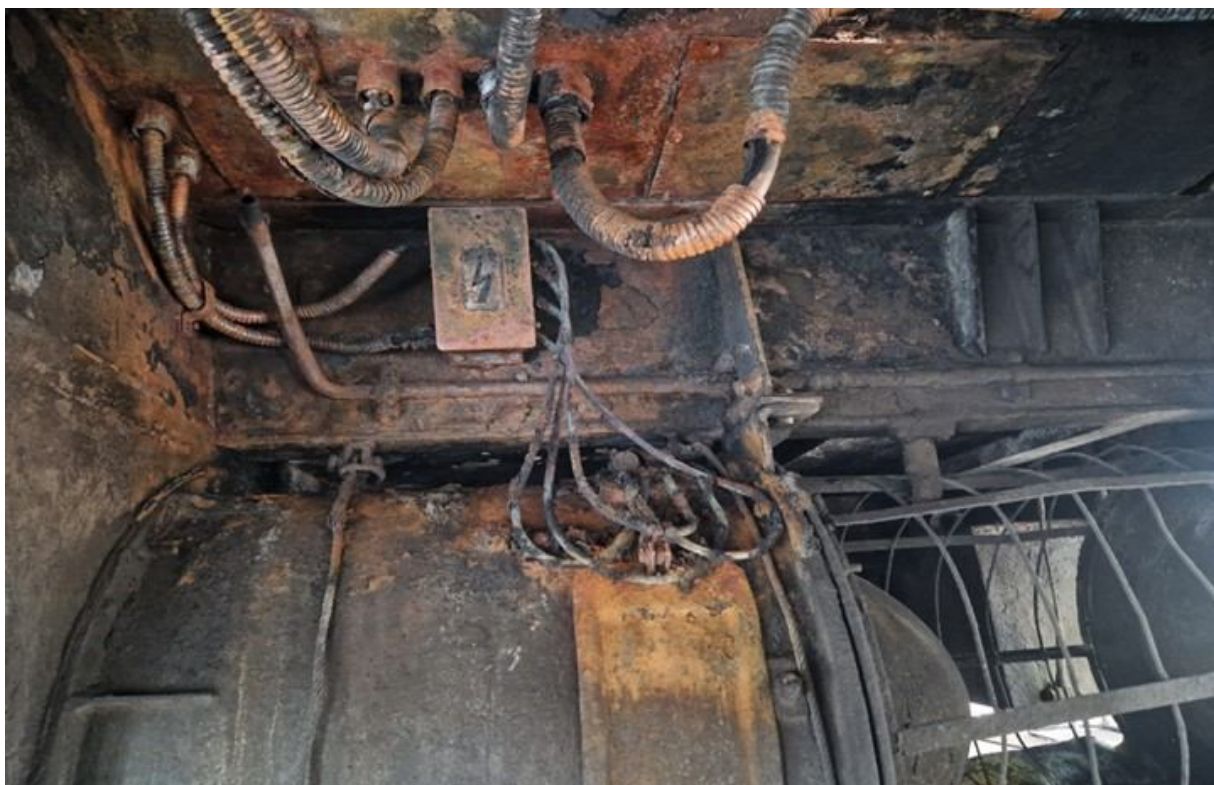
На фигура 4.17 и 4.18 се вижда напълно изгоряла изолация на захранващите кабели които посредством клемна кутия захранват подкошовия двигател на вентилатора 231 за охлаждане на токоизправителния блок..

**Фиг. 4.17. Силови захранващи кабели на двигател-вентилатора, захранени от клемната кутия**

- С препоръка 6 се предлага БДЖ ПП ЕООД да се поставят силовите кабели за захранване на подкошовите двигател вентилатори в метални гофрирани тръби;
- С препоръка 7 се предлага БДЖ ПП ЕООД при ремонти на локомотиви редовно да се почиства наслоенията под тяговия трансформатор и коша на локомотива.

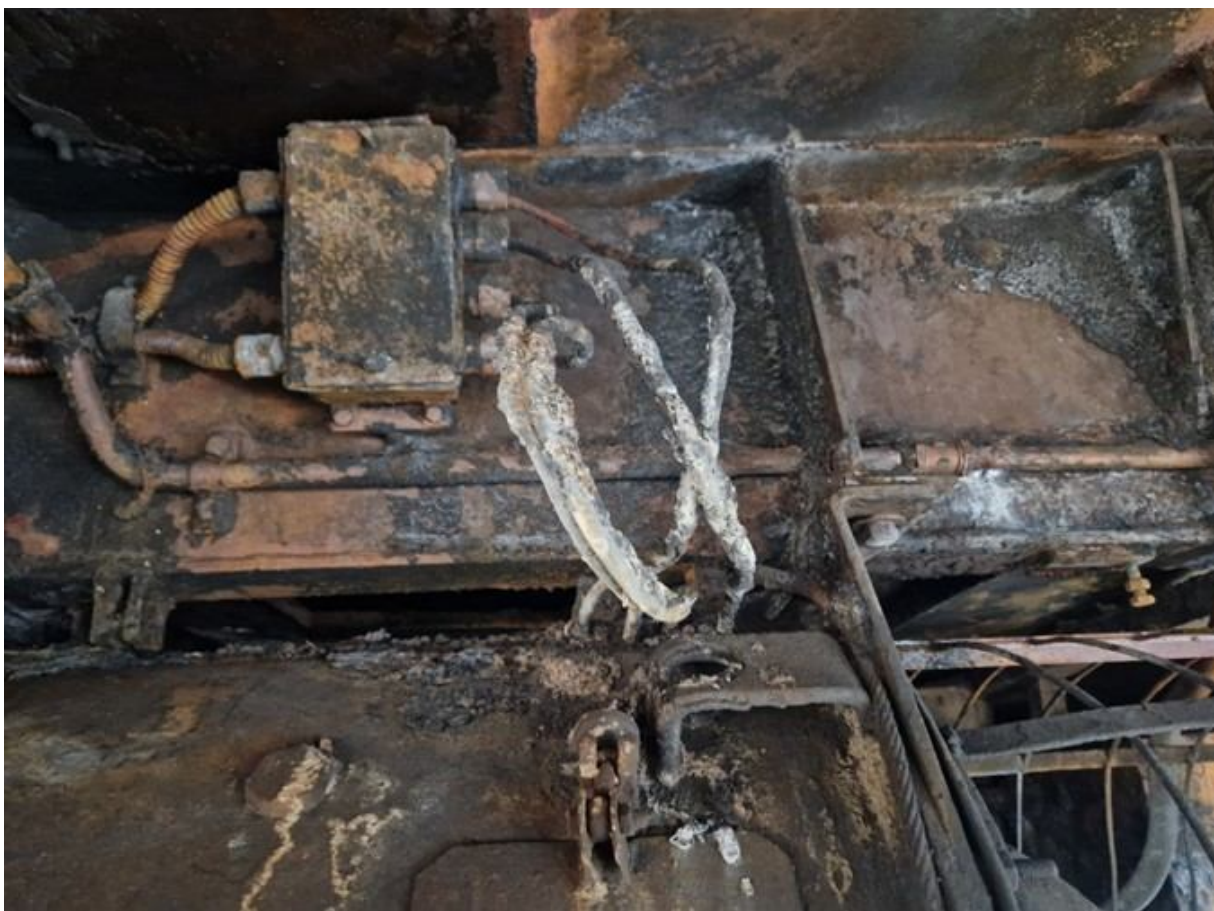
**Фиг. 4.18. Силови захранващи кабели на първи подкошов двигател вентилатор**

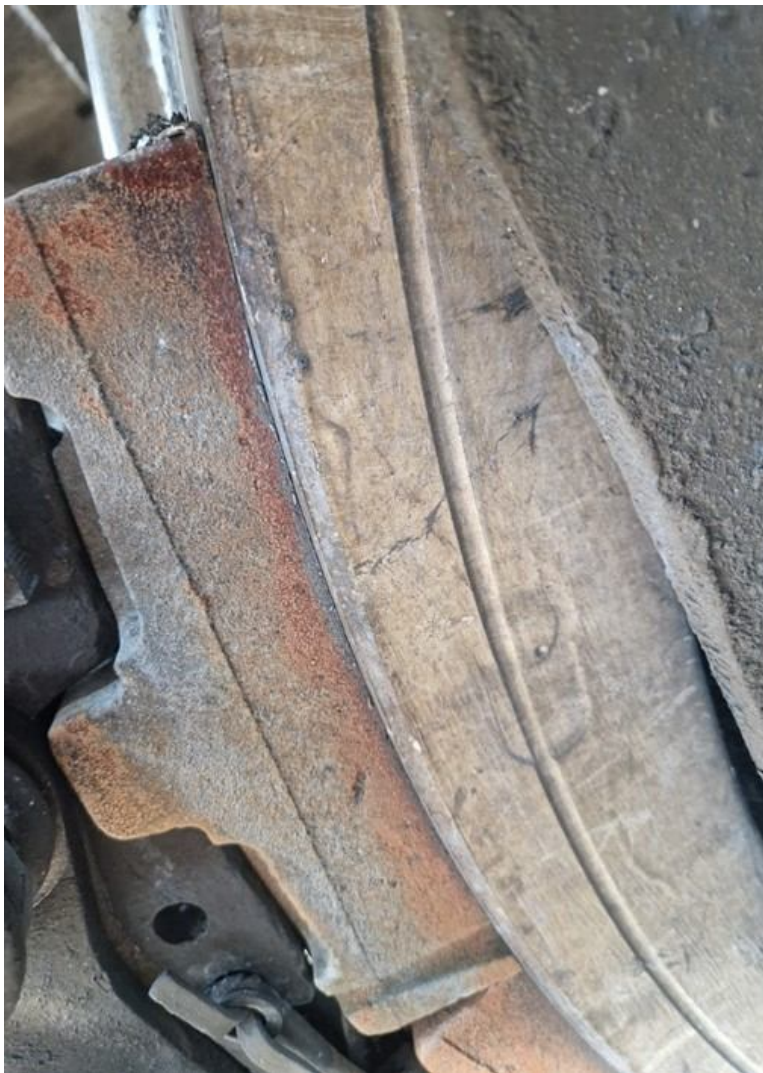
**Втората причина е по-вероятна.** При движение на локомотива по инерция е спирал с неговите калодки, видно от фиг.4.19. Те са леко посивели. Както се вижда от фигурата, посиняването е по средата, което дава възможност да се предположи, че калодката не е контактувала по цялата повърхност. Най-вероятно е искряла.

По тавана на коша на локомотива, често се натрупва прах, а под трансформатора и около подкошовите вентилатори с примес на масло. Твърде запалимо е. Както се вижда от фиг.4.19, силовите кабели не са поставени в метална гофрирана тръба, Силовите кабели до кутията са поставени в метални гофрирани тръби. Вследствие на искрене на калодките при спиране на локомотива е довело до запалване на натрупаната маслена прах. Силовите кабели на първи подкошов двигател вентилатора е събрал достатъчно маслен прах. Както и машиниста в своето обяснение е видял пламък от там. Благодарение на тяхната намеса и бързото пристигане на противопожарната кола щетите по локомотива са малко.

**Фиг. 4.19. Състояние на калодката на локомотива**

- С препоръка 5 се предлага БДЖ ПП ЕООД да преоборудва тяговия подвижен състав с композиционни или синтеритни калодки с цел предотвратяване изхвърлянето на искри, което води до намаляване на вредните емисии във въздуха и шума при движение;
