**НАЦИОНАЛЕН БОРД ЗА РАЗСЛЕДВАНЕ НА ПРОИЗШЕСТВИЯ  
ВЪВ ВЪЗДУШНИЯ, ВОДНИЯ И ЖЕЛЕЗОПЪТНИЯ ТРАНСПОРТ**

### **ОКОНЧАТЕЛЕН ДОКЛАД**

**разследването на много тежко морско произшествие –**

**СМЪРТ НА ДВАМА ЧЛЕНОВЕ НА ЕКИПАЖА В ПРЕЛИВНА  
ТРЪБА НА ДРАГАЖЕН КОРАБ „MILFORD“ НА 03.07.2023 г.**

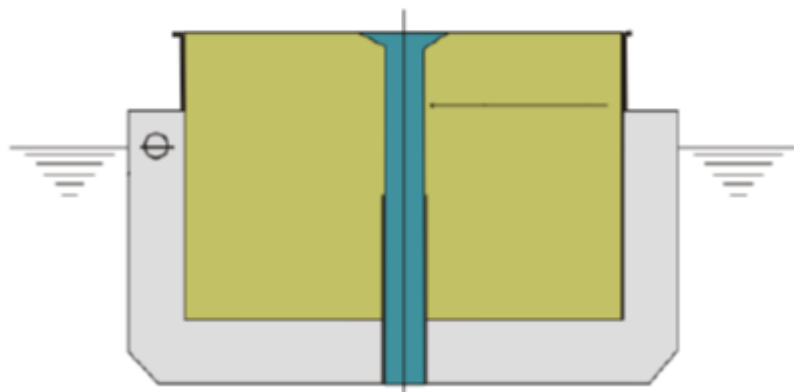
**Фиг. 5 – Общ вид на преливното устройство.**

Преливното устройство включва две тръби, телескопично свързани една в друга. Едната тръба (долната) е неподвижно захваната за пайола на товарното помещение. Другата тръба, чийто горен край завършва във вид на фуния, има възможност да се премества по височина, така че фунията да бъде позиционирана над нивото на задбордната вода. По този начин излишната вода в товарното помещение, на принципа на скачените съдове, бива изхвърляна зад борд (фиг. 6). За да е възможно функционирането на преливното устройство е необходимо нивото на водата в товарното помещение, да е над нивото на задбордната вода.
