**РЕПУБЛИКА БЪЛГАРИЯ**  
**НАЦИОНАЛЕН БОРД**  
**ЗА РАЗСЛЕДВАНЕ НА ПРОИЗШЕСТВИЯ ВЪВ**  
**ВЪЗДУШНИЯ, ВОДНИЯ И ЖЕЛЕЗОПЪТНИЯ ТРАНСПОРТ (НБРПВВЖТ)**

**ОКОНЧАТЕЛЕН ДОКЛАД**

**разследване на тежко произшествие – преразване на двама служители от локомотив №  
98522051522-7, между Разделен пост № 4 и гара Илиянци на 07.11.2023 г.**

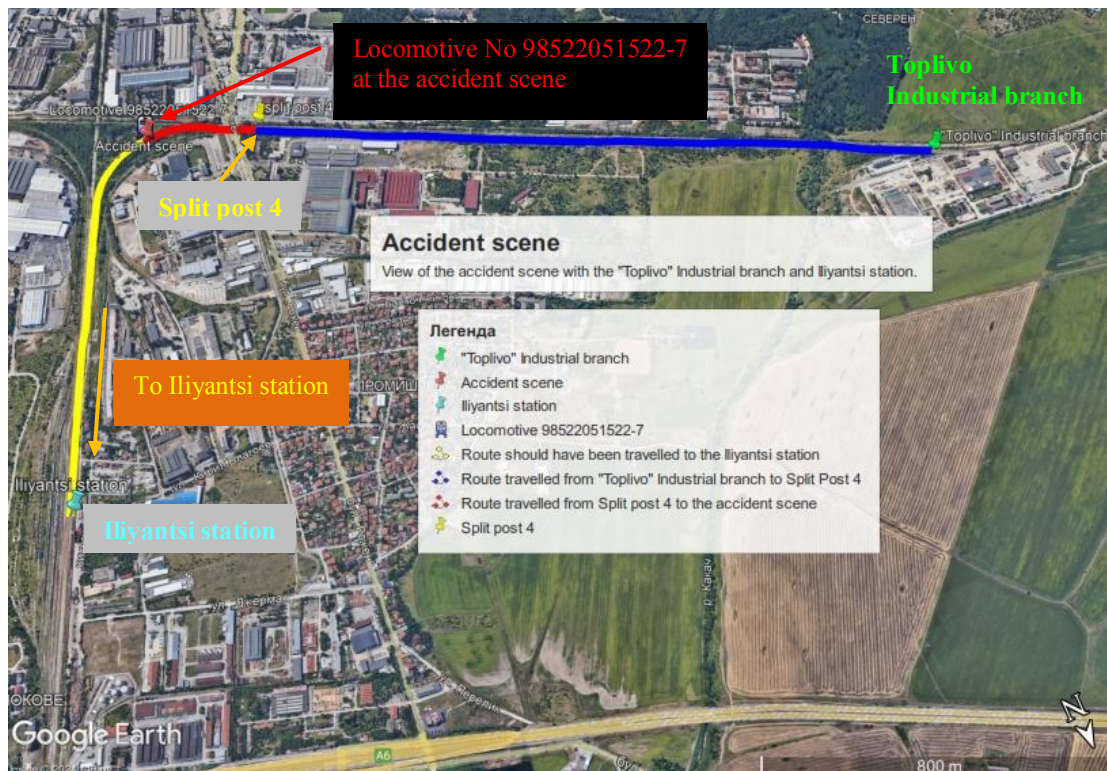
**Фиг. 3.3. GPS локация на произшествието в междугарното РП 4 – гара Илиянци.**

*Географска ширина: 42°44'28.09"С*

*Географска дължина: 23°19'16.13"И*

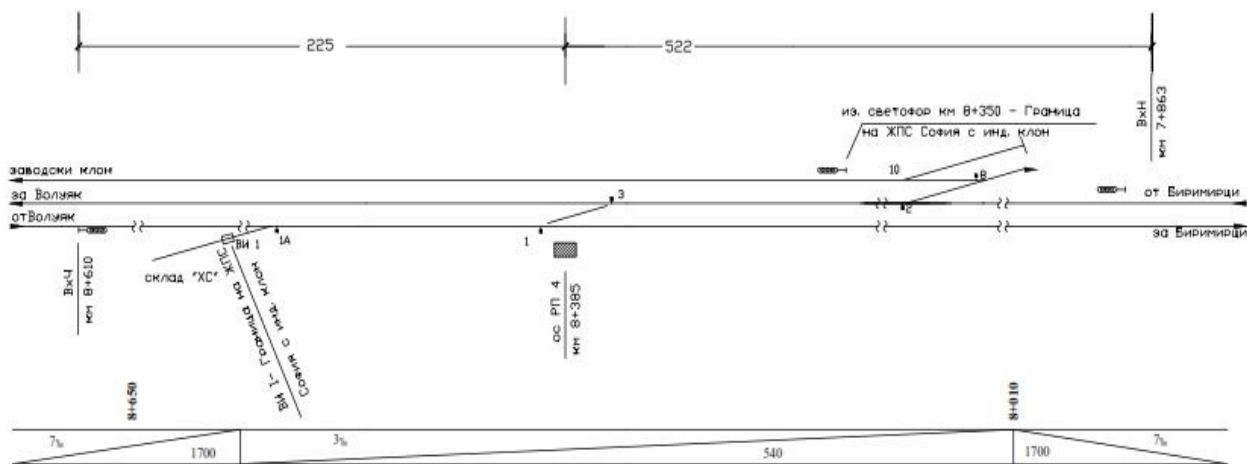
Фиг. 3.5. Схема на Разделен пост № 4

Километражът от РП 4 към гара Илиянци нараства, железният път е в лява крива с радиус  $R=250$  м и наклони в диапазон  $4\div 11$  ‰ в надолнище. РП 4 разделя междугариято Волюяк – Илиянци на две междугария. РП 4 разделя междугариято Волюяк – РП Биримирци на две междугария. РП 4 осъществява връзка при движението на маневрените влакове на КТВБ АД от гара Илиянци до индустриален клон „Топливо“ АД и обратно. РП 4 е с три приемно-отправни коловоза (фиг. 3.5). Гара Илиянци е с осем приемно-отправни коловоза и четири маневрени коловоза (фиг. 3.6). В железопътната мрежа гара Илиянци е възелна гара и осъществява връзките между 1-ва, 2-ра, 3-та, 5-та и 6-та основни жп линии.

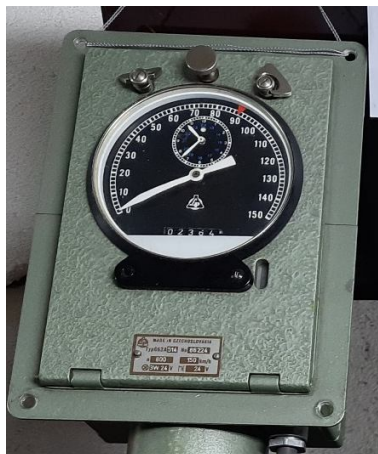
Фиг. 4.1. Лентов тахограф

- Регистриращ: тип 662A514, с фабричен № 88224 (фиг. 4.1);
- Нерегистриращ: тип 672A313, с фабричен № 86051 (фиг. 4.2).

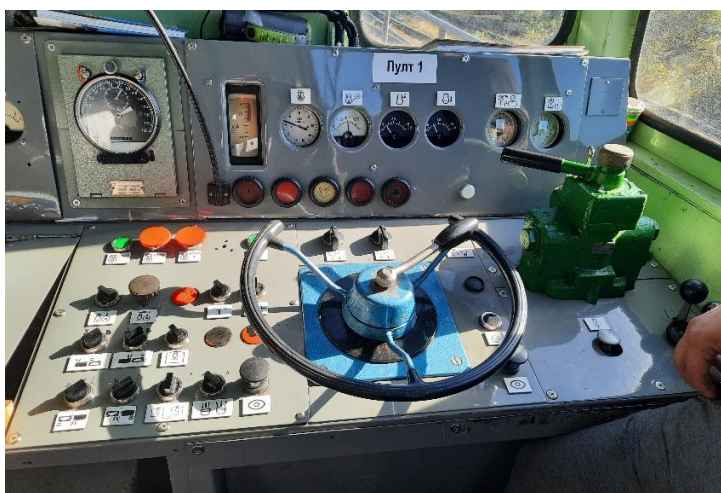
**Фиг. 4.3. Разположение на уредите и апаратите на пулт № 1 на локомотив № 98522051522-7.**

Локомотив № 98522051522-7 е снабден със скоростомерна инсталация „Hasler“, която се състои от трифазен променливотоков колекторен преобразувател (гебер), задвижван от една от колоосите на локомотива. Полученото трифазно напрежение с променлива честота в зависимост от скоростта на движение задвижва монтираните към него механически скоростомерни синхронни електродвигатели. В кабината на локомотива са монтирани два скоростомерни апарата: регистриращият апарат (лентов тахограф) 662A514 на пулт № 1 (фиг. 4.3) и нерегистриращият апарат (тахометър) 672A313 на пулт № 2 (фиг. 4.4). Двата скоростомерни апарата са с обхват 0÷150 км/ч.

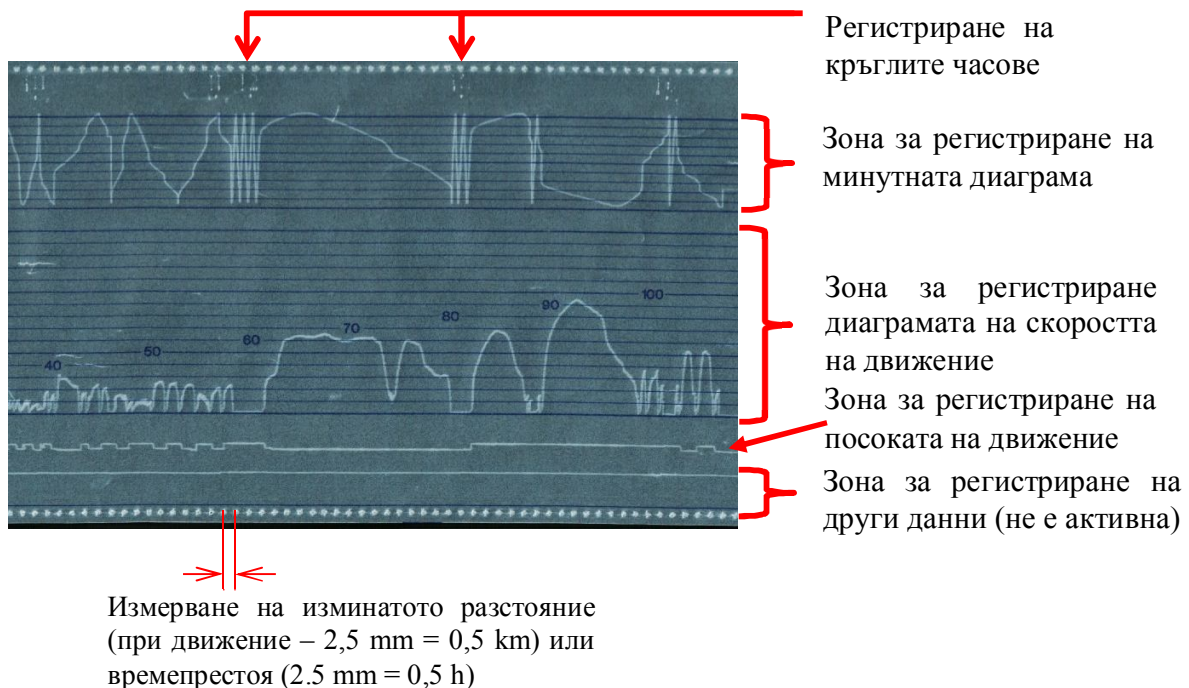
**Фиг. 4.5. Илюстриране на зоните за регистриране на отделните параметри на движението на скоростомерната инсталация на локомотив № 98522051522-7.**

Регистриращата (скоростомерна) лента е изработена от парафинирана хартия. Тя притежава линейни полета за регистриране на информацията, предавана от лентовия тахограф (фиг. 4.5). Скоростомерната лента е ценен обективен източник на данни за точното определяне на началото, протичането и края на процеси, свързани с движението.
