**ОКОНЧАТЕЛЕН ДОКЛАД**

**разследване на произшествие – дерайлиране на пътнически влак № 30114, обслужван с локомотив 91520044138-3, в междугарието Антон – Копривщица на 11.06.2024 г.**

**София 2024**

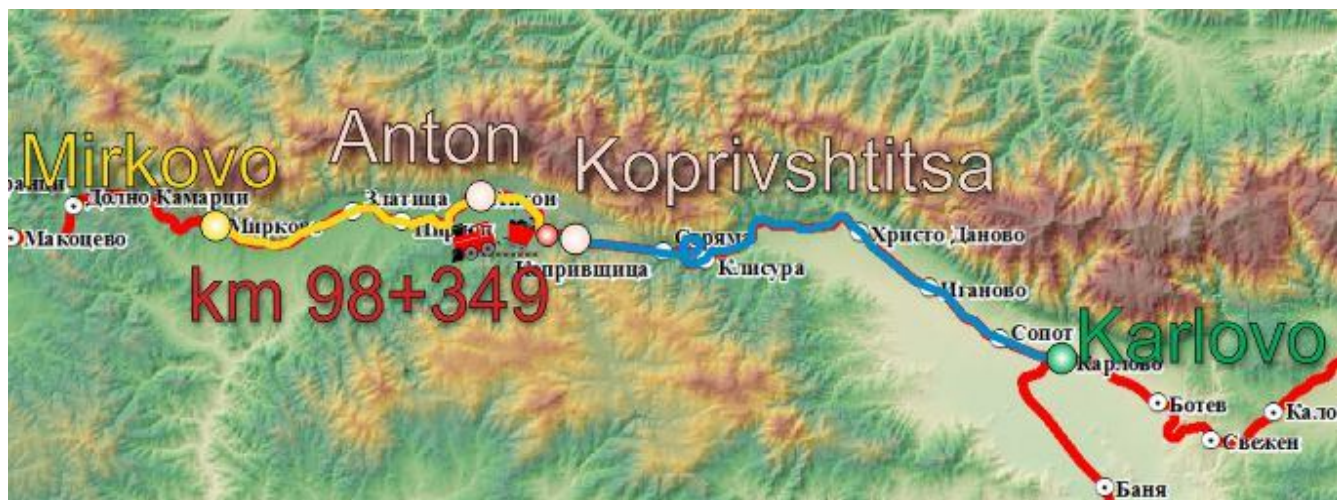
**Фиг. 3.3. Маршрут на движение на ПВ № 30114 и мястото на произшествието**

На 11.06.2024 г. в 14:52 часа в междугарието Копривщица – Антон дерайлират локомотивът и двата вагона на ПВ № 30114 (фиг. 3.3). Влакът се движи ежедневно по изменено разписание поради извършване на МСР на железният път в междугарието. ПВ 30114 се движи по разписание по основна линия № 3 (фиг. 3.4).

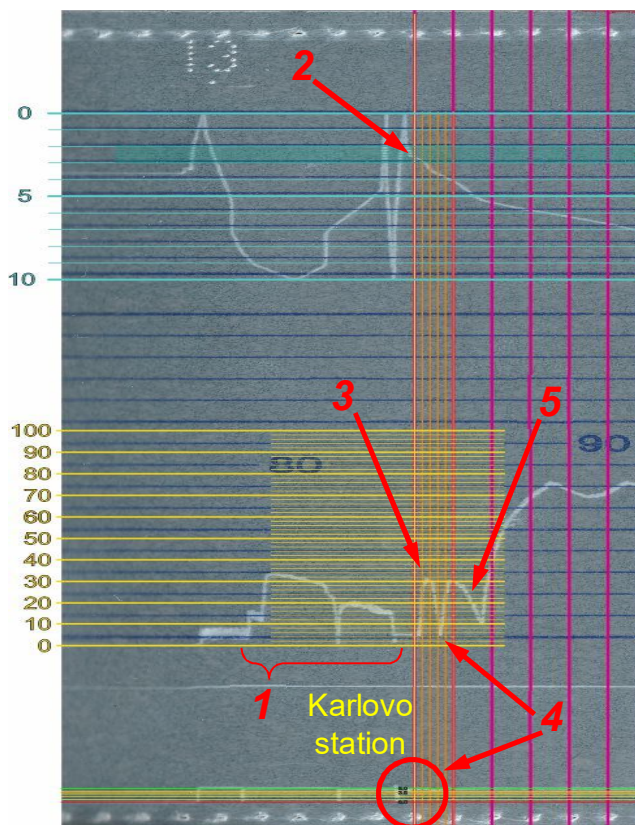
Фиг. 4.5.

След извършване на няколко маневрени придвижвания и извършване на проба D (фиг. 4.5, поз. 1) ПВ № 30114 заминава от гара Карлово в 13:42:50 часа (фиг. 4.5, поз. 2), ускорява до скорост 31 км/ч (фиг. 4.5, поз. 3), след което задържа с автоматичната влакова спирачка, като намалява налягането с около 1,0 бара до 4,0 бара и веднага разхлабва спирачката, като възстановява налягането до 5,0 бара, вследствие което скоростта намалява до 0 км/ч и в 13:44 часа влакът спира, след като е изминал около 300 метра (фиг. 4.5, поз. 4). Почти веднага скоростта отново започва да се увеличава, достигайки 30 км/ч и отново веднага след това започва да намалява, този път без задействане на влаковата спирачка, поради което линията на намаляване на скоростта е с по-малък наклон спрямо хоризонталата (фиг. 4.5, поз. 5). Скоростта на движение намалява до 10 км/ч, след което се наблюдава ускоряване, вследствие което нейната стойност достига 76 км/ч и с известно намаляване до 70 км/ч се поддържа в границите между 72 и 76 км/ч през по-голямата част от движението в междугарието Карлово – Сопот.

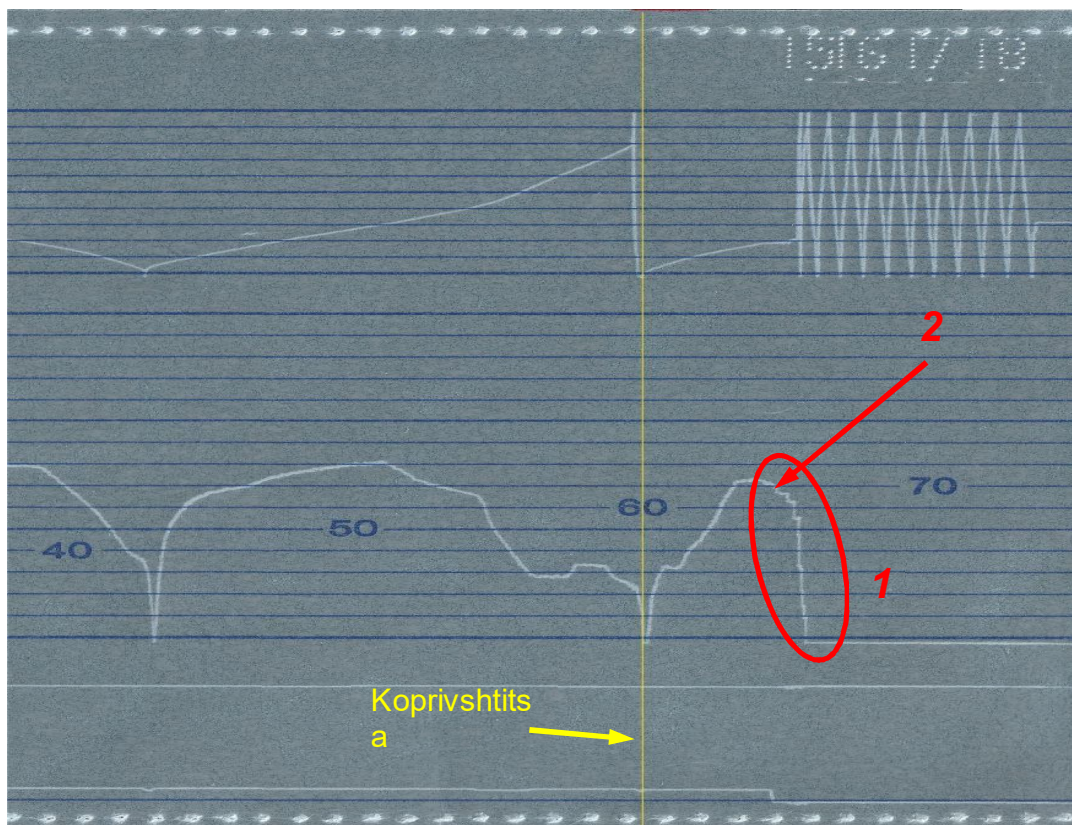
Фиг. 4.8.

При анализа на движението на ПВ № 30114 бе установено, че от момента на задействане на автоматичната влакова спирачка периодично графиката на скоростта се изменя стъпаловидно. Това е ясен признак, че в този момент локомотивът е дерайлирал и поради ударите върху траверсите и другите елементи на железния път графиката получава този вид (фиг. 4.8, поз. 1). Локомотивът дерайлира при скорост 74 км/ч (фиг. 4.7, поз. 4, фиг. 4.8, поз. 2). Също така дерайлирането на локомотива и получените от него вибрации са довели до подскачане на писците и показанията на регистриращото устройство по отношение на изминатия път и време не отговарят стриктно на действителните, което в случая е регистрирало по-дълъг път от действително изминатия.
