**ОКОНЧАТЕЛЕН ДОКЛАД**

**разследване на тежко произшествие – преразване и сблъсък на двама служители от бърз влак № 2654 между гарите Телиш – Горни Дъбник – път № 2 на 06.06.2024 г.**

**София 2024**

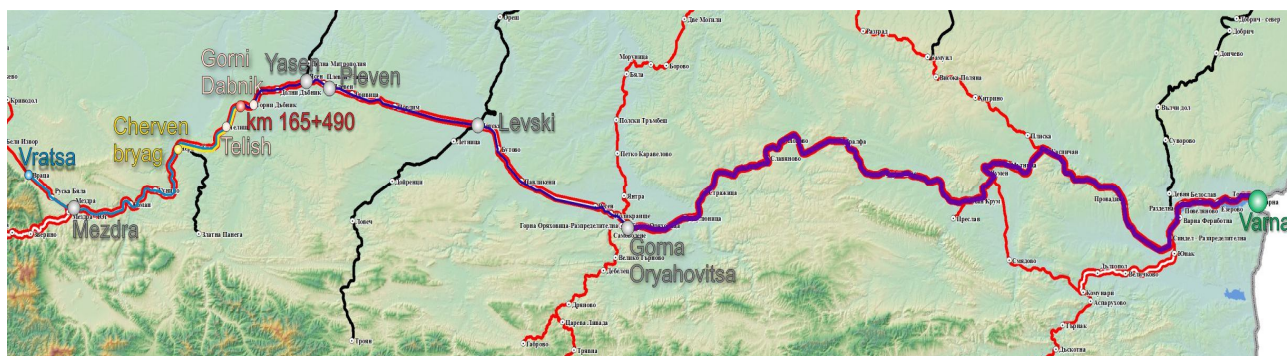
**Фиг. 3.1. Маршрут на движение на БВ № 2654 и РСМ № 99529423013-2 до мястото на произшествието.**

Произшествието е възникнало на 06.06.2024 г. в 22:03 часа при движението на БВ № 2654, в междугарието Горни Дъбник – Телиш по път № 2, който удря и прегазва служителя – ръководител група транспорт, а въздушната струя от преминаващия влак, завърта стоящия на негабаритно разстояние служител – главен инженер между път № 1 и път № 2, който пада по очи до РСМ на път № 1.

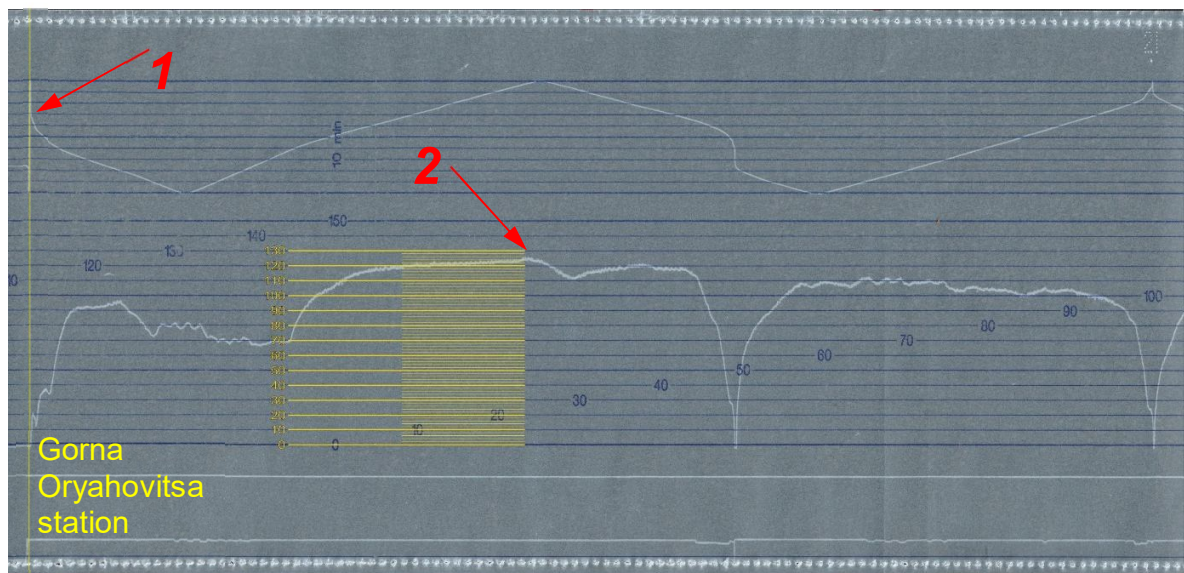
Фиг. 4.4.

Локомотивната бригада на БВ № 2654 поема влака от гара Горна Оряховица. БВ № 2654 заминава от гара Горна Оряховица в 20:23 часа (навреме) (фиг. 4.4, поз. 1, фиг. 4.5, поз. 1). Движи се съгласно действащото в момента разписание, спазва разписанието, участъковите скорости и намаленията на скоростта, като максималната скорост достига до 125 км/ч в междугарието Ресен – Павликени (фиг. 4.4, поз. 2), където допустимата скорост за движение на влака е 130 км/ч (фиг. 4.5, поз. 2).

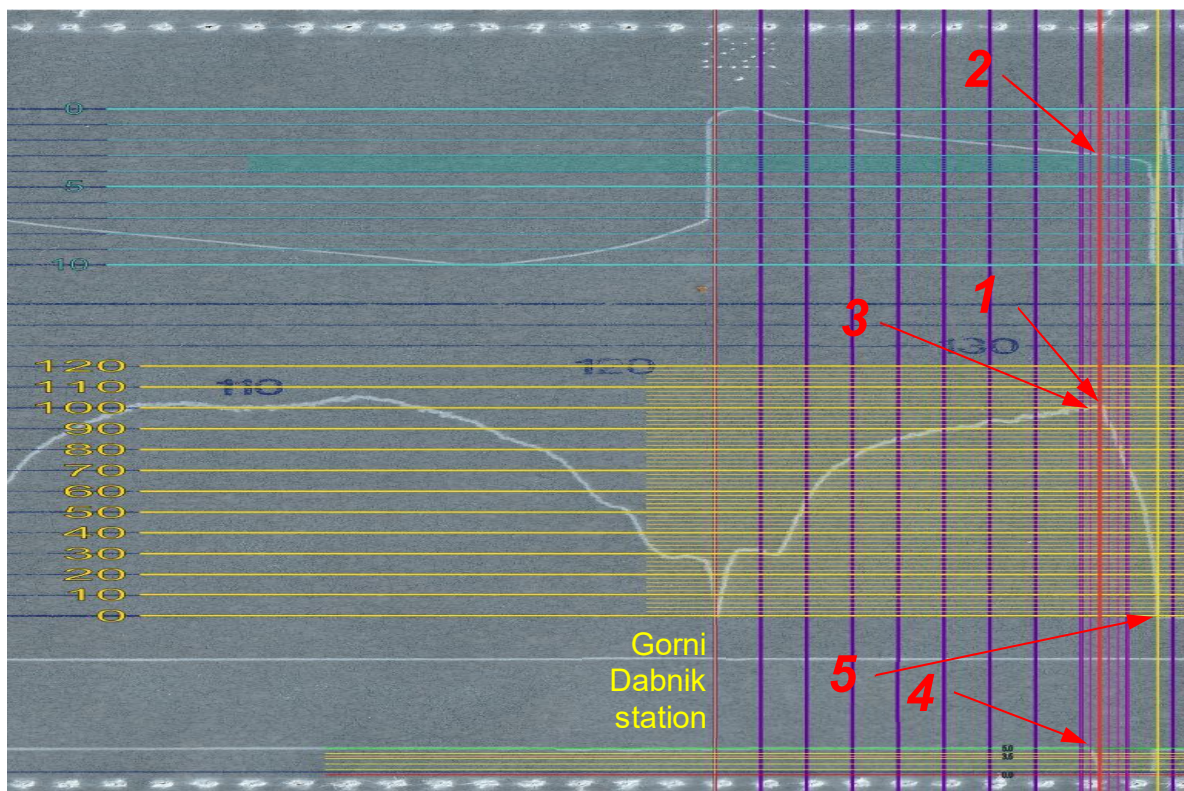
Фиг. 4.8.

В 22:00:35 часа, след като е изминал около 650 метра от потеглянето от гара Горни Дъбник, влакът започва да увеличава скоростта (фиг. 4.7, поз. 1) и достига максимална стойност от 91 км/ч (фиг. 4.8, поз. 1) при допустима за участъка 110 км/ч (фиг. 4.9), точно 4 минути от потеглянето от гара Горни Дъбник (фиг. 4.8, поз. 2), след като изминава 4200 метра. Около 100 метра преди достигане на максималната скорост, т.е. след като е изминал около 4100 метра, при скорост 90 км/ч (фиг. 4.8, поз. 3) е задействана автоматичната влакова спирачка в режим *бързо спиране* и налягането в главния въздухопровод намалява до 0,0 bar (фиг. 4.8, поз. 4), време, през което влакът изминава 100 метра. Скоростта продължава да нараства до 91 км/ч, след което рязко започва да намалява и в 22:03:35 часа достига стойност 0 км/ч. Влакът спира на км 164+769, след като е изминал около 4800 метра от потеглянето си от гара Горни Дъбник (фиг. 4.8, поз. 5). От момента на задействане на автоматичната влакова спирачка в режим *бързо спиране* до окончателното установяване, влакът изминава 800 метра, което представлява спирачния път, а от момента на достигане на максималната скорост в междугарието (91 км/ч) до установяването на км 164+769 е изминал 700 метра.
