**ОКОНЧАТЕЛЕН ДОКЛАД**

**разследване на железопътно произшествие – дерайлиране на МДТВ № 46660 между гарите  
Любеново предавателна – Раднево на 03.02.2024 г.**

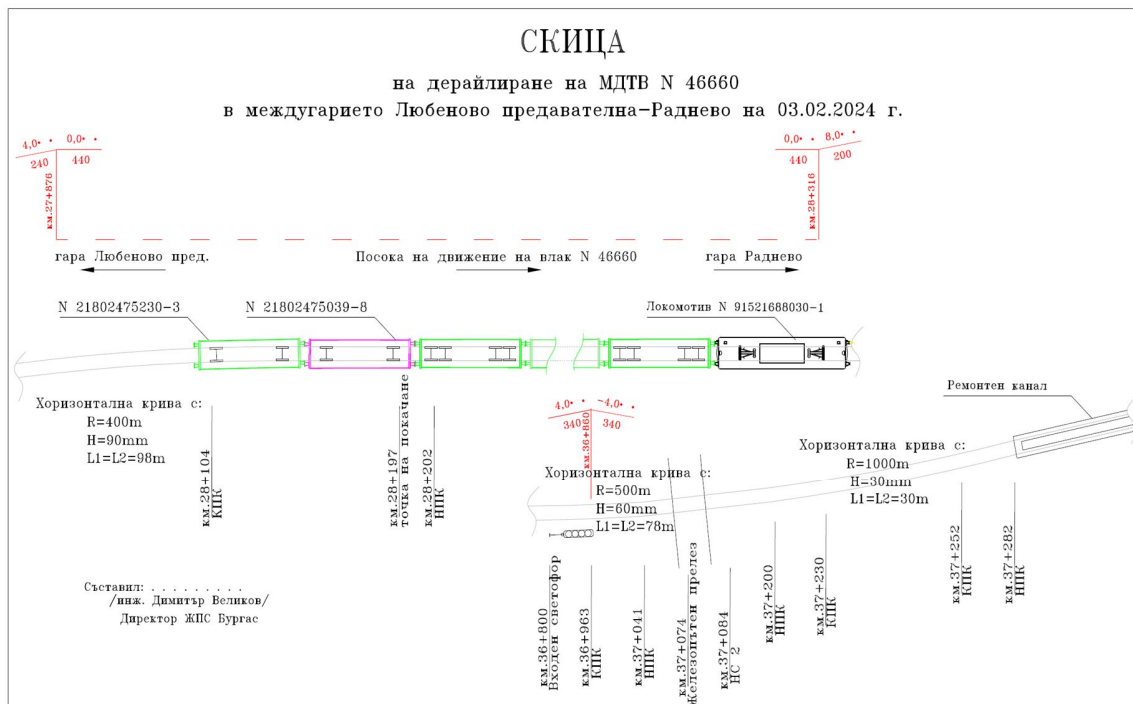
**Фиг. 1.1. Скица на място на дерайлиране на МДТВ № 46660**

Събитието е възникнало между гарите Любеново предавателна – Раднево на км 28+197 в преходна крива в 10:28 часа на 03.02.2024 г. Зоната на дерайлиране на вагона е в дясна крива с дължина  $L=98$  м, радиус  $R=400$  м, надвишение  $H=90$  мм и профил=0 %. Железният път е наставов с релси тип S49 – 25 метра, стоманобетонни траверси смесен тип СТ-4 и СТ-6, скрепление смесен тип ПАК-68И и SKL-14 (фиг. 1.1 и 1.2.).

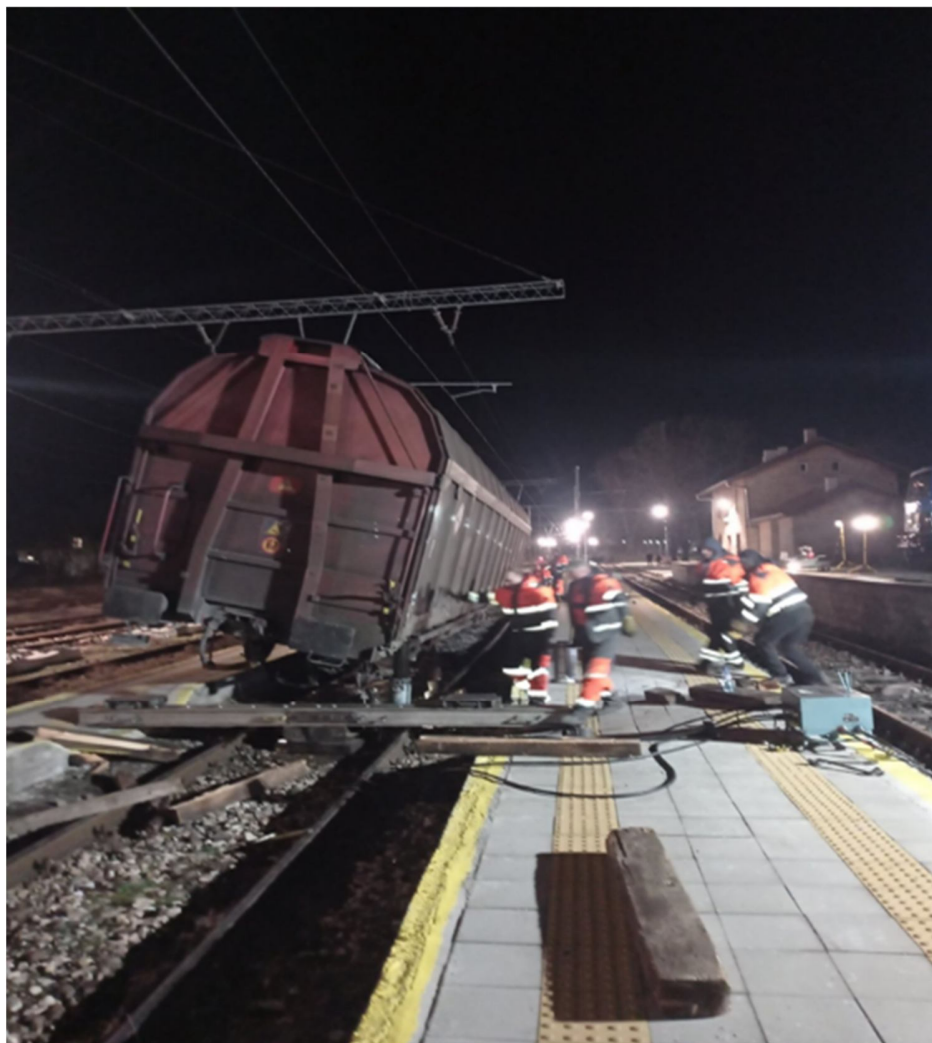
**Фиг. 2.2. Вдигане на дерайлиралите два вагона от МДТВ 46660**

На 07.02.2024 г. в 11:00 часа в гара Раднево на 7-ми коловоз с наклон 0,5 ‰, оперативната група с представители на ДП НКЖИ и „Ди Би Карго България“ ЕООД, извършиха измерване

параметрите на дерайлиралите два вагона. Резултатите са отразени в констативни протоколи за техническото състояние на вагоните. Оперативната група е решила да се извършат нови

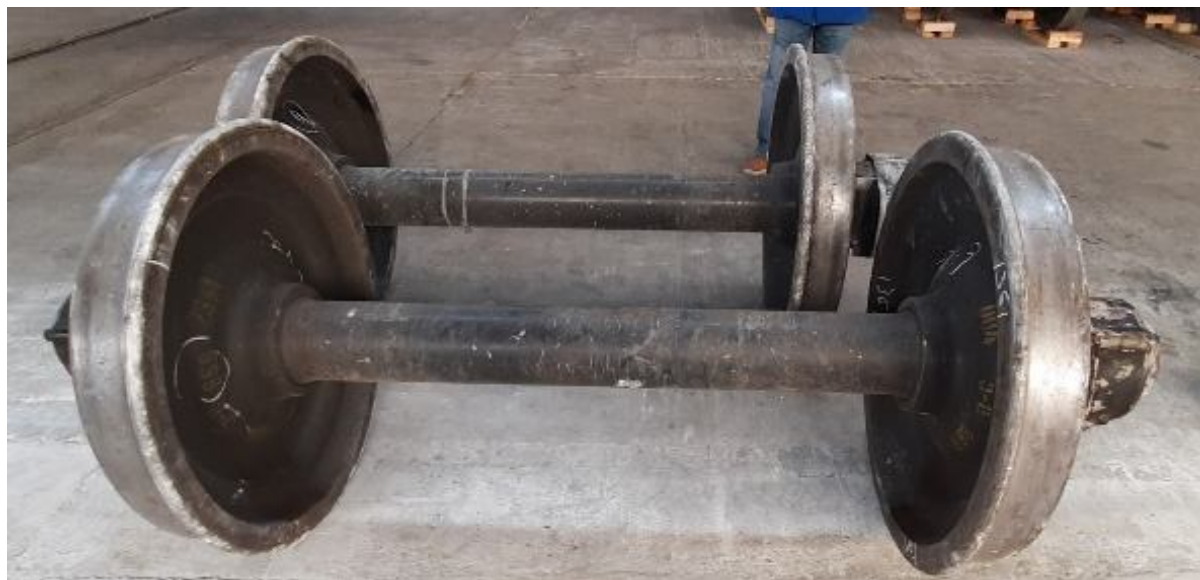
Фиг. 2.3. Колоосите на дерайлирания вагон № 21802475039-8

- 31-ви от състава на влака е № 21802475039-8;
- 32-ри от състава на влака е № 21802475230-3.

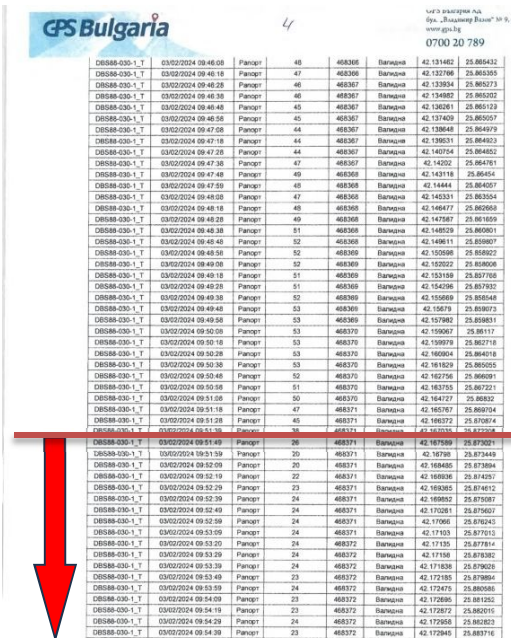
**Фиг. 2.10. Данни за движението на локомотив № 91521688030-1 в участъка от гара Симеоновград до гара Раднево за периода от 09:30 до 10:30 часа на 03.02.2024 г. (втора част)**

С червени стрелки е означена зоната, в която ориентировъчно се намира гара Любеново. От таблиците в (колона 4) е видно, че влакът не е спирал. Забележка: установи се разлика в астрономическото време между часовника на GPS системата и часовника на записващото устройство на локомотива, приблизително 10 минути.

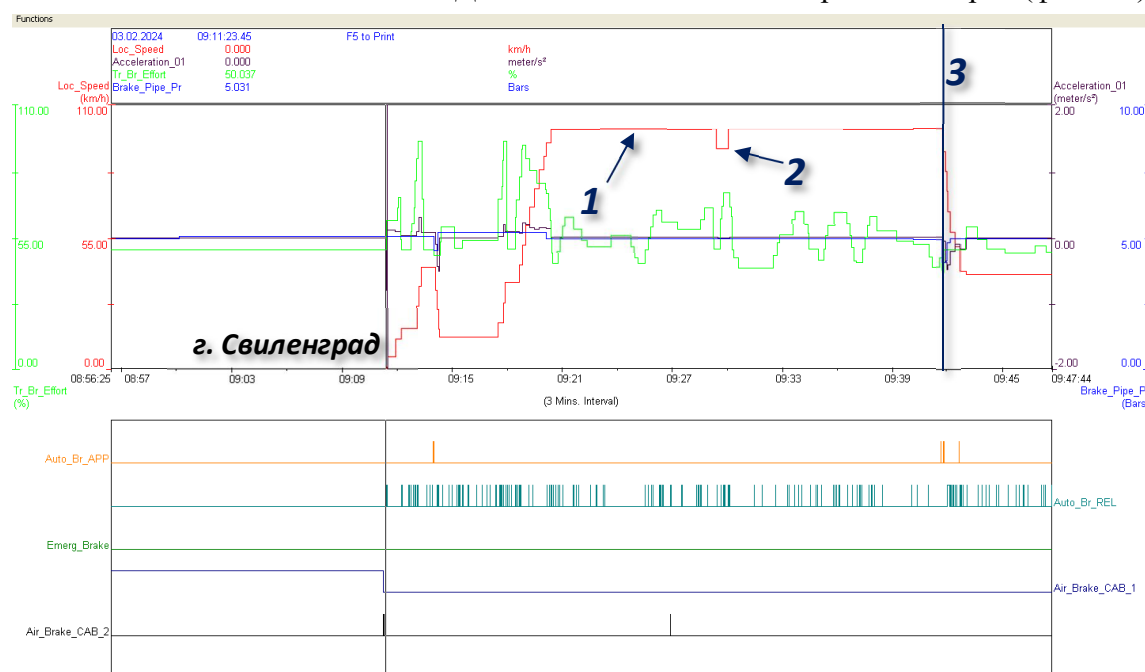
Фиг. 4.1.

Влакът заминава от гара Свиленград в 09:11 часа и се движи без спиране до гара Раднево. След заминаването скоростта достига 99-100 км/ч (фиг. 4.1, поз. 1). От 09:29:28 часа до 09:30:10 часа скоростта намалява до 91,5 км/ч без да е използвана автоматичната влакова спирачка, след което отново е възстановена до 99,9 км/ч (фиг. 4.1, поз. 2).

В 09:41:47 часа на км 2319,994 (по локомотивния километроброяч) локомотивният машинист задейства автоматичната влакова спирачка, като намалява налягането в главния въздухопровод от 4,916 на 4,059 bar (фиг. 4.1, поз. 3). Малко след това налягането в главния въздухопровод е възстановено. Скоростта намалява от 100 км/ч в 09:41:47 до 39 км/ч в 09:43:02 часа. Влакът е изминал 2,065 м. В 09:48:33 часа скоростта е повишена на 54,674 км/ч и така изминава 6,487 м в продължение на 7 минути 04 секунди.

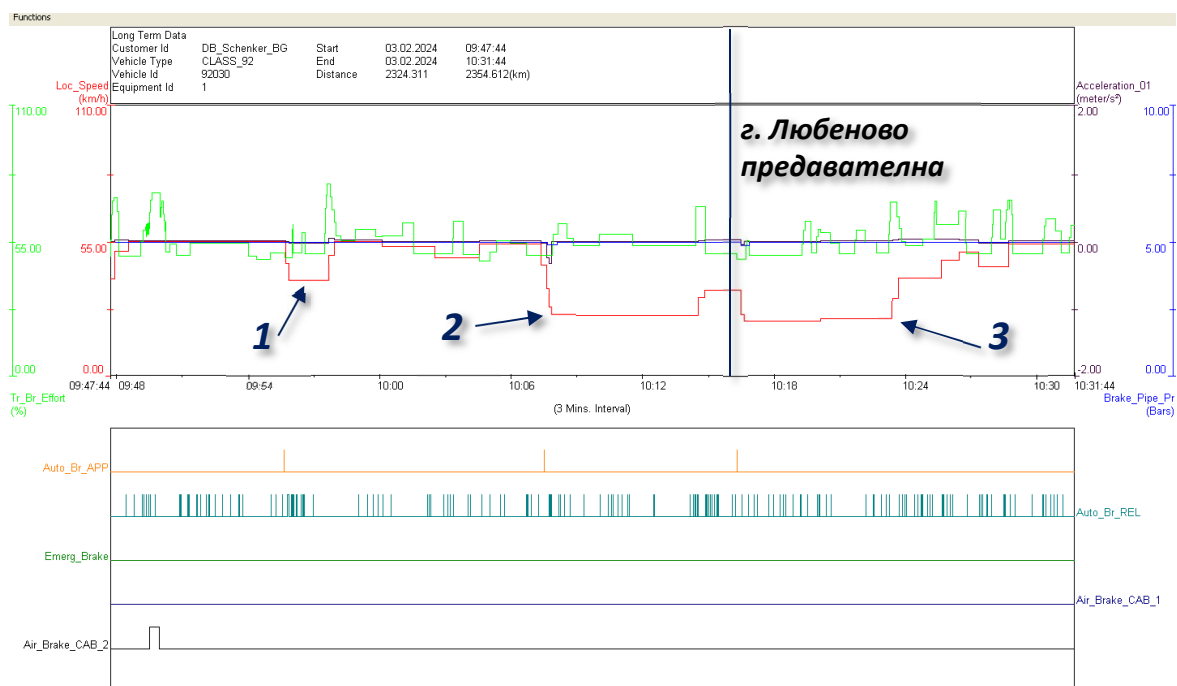
Фиг. 4.2.

В 09:55 часа скоростта намалява до 38,76 км/ч без да е използвана автоматичната влакова спирачка, като това продължава до 09:57:57 часа (фиг. 4.2, поз. 1).

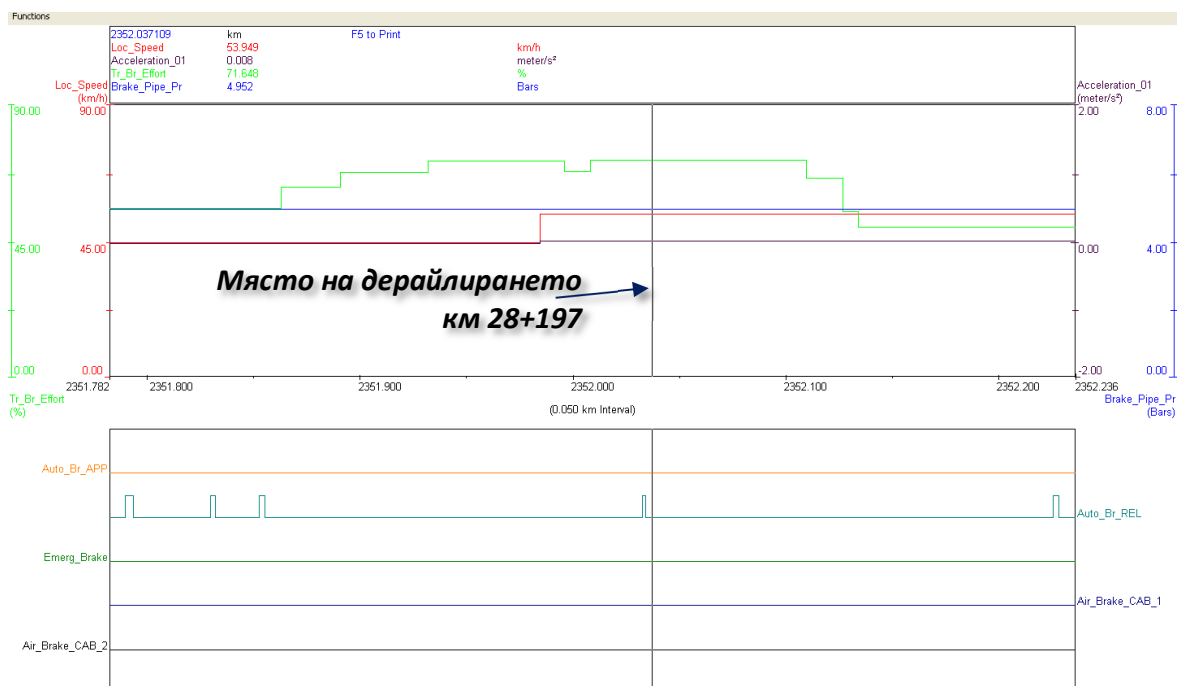
Фиг. 4.3.

В 10:07:23 часа скоростта започва да намалява от 53,7 до 45,37 км/ч. В 10:07:38 локомотивният машинист задейства автоматичната влакова спирачка, като намалява налягането в главния въздухопровод от 4,952 на 4,855 bar, поради което скоростта намалява още и достига стойност 24,798 км/ч (фиг. 4.2, поз. 2). С тази скорост влакът се движи до 10:14:31 часа, когато се повишава до 35,286 км/ч и я поддържа при преминаването си без спиране през гара Любеново предавателна до 10:16:31 часа, когато отново намалява до 22-23 км/ч (фиг. 4.2, поз. 3). Това движение продължава до 10:23:26 часа, след което скоростта нараства до 50,6 км/ч, с която

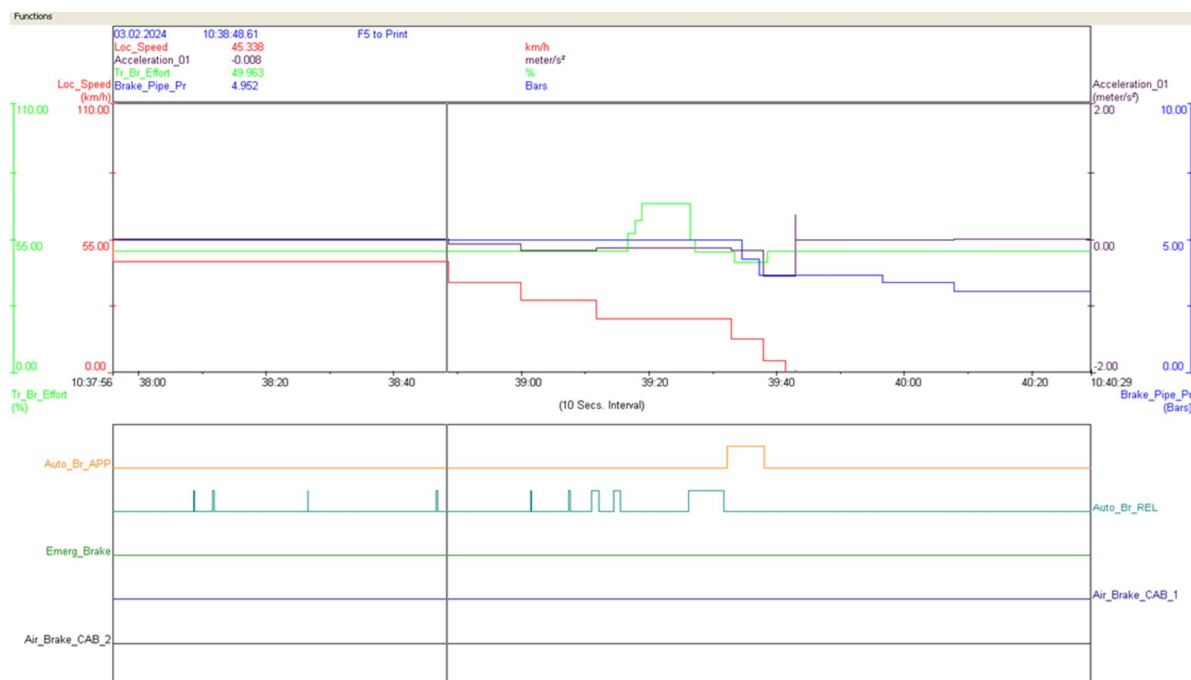
Фиг. 4.5.

Със скорост 53,95 км/ч влакът се движи до 10:37:54 часа, когато започва нейното намаляване без задействане на автоматичната влакова спирачка (фиг. 4.5). В 10:39:34 часа при скорост 13,83 км/ч налягането в главния въздухопровод намалява вследствие задействането на автоматичната влакова спирачка от локомотивния машинист (фиг. 4.6). МДТВ № 46660 се установява в гара Раднево в 10:39:42 часа (фиг. 4.7 и 4.8).
