**РЕПУБЛИКА БЪЛГАРИЯ**  
**НАЦИОНАЛЕН БОРД**  
**ЗА РАЗСЛЕДВАНЕ НА ПРОИЗШЕСТВИЯ ВЪВ**  
**ВЪЗДУШНИЯ, ВОДНИЯ И ЖЕЛЕЗОПЪТНИЯ ТРАНСПОРТ (НБРПВВЖТ)**

**ОКОНЧАТЕЛЕН ДОКЛАД**

**разследване на произшествие – сблъсък на маневрен влак с локомотив № 98520055057-4 в  
последния вагон на бърз влак № 1621 в гара София на 28.05.2024 г.**

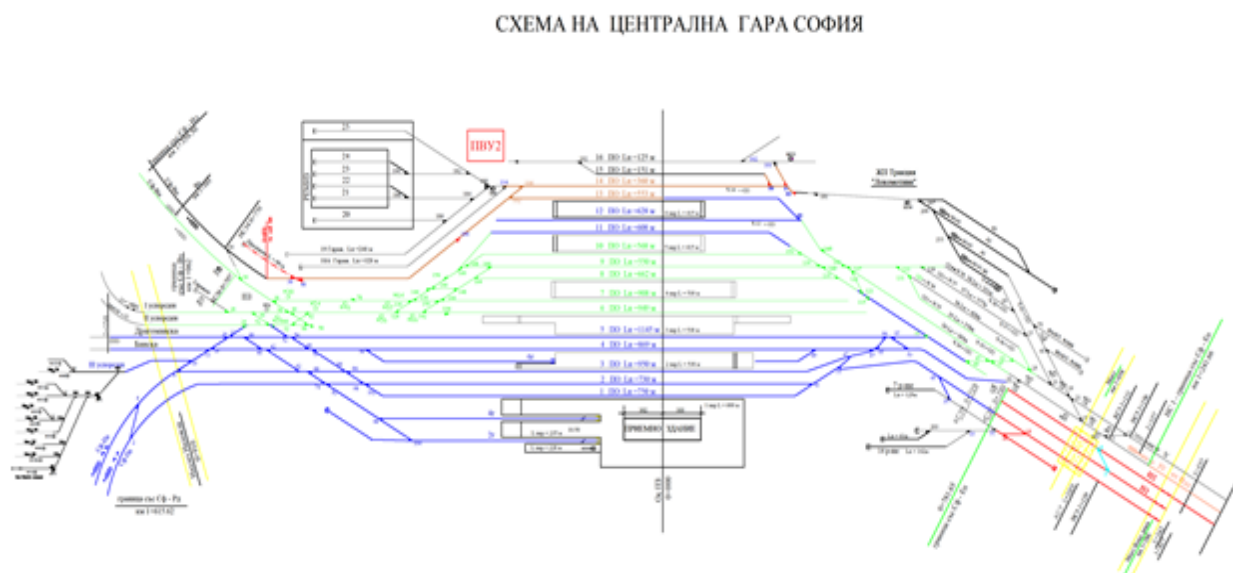
**Фиг. 3.3. Схема на гара София към 28.05.2024 г.**

Към момента на произшествието се извършват строително-монтажни работи в гарата на всички съоръжения. Подновява се железният път на всички коловози, които към момента са с релси S49, траверси СТ-4 и скрепление ПАК 68, с нови релси тип U-60, траверси тип СТ-6 и скрепление тип SKL-14. Предвид изпълняваните СМР движението се осъществява по част от коловозите в гарата, което затруднява влаковото движение на пристигащи и заминаващи влакове,

както и маневрената дейност при композиране и разкомпозиране на влаковите състави. В син цвят са коловозите по които се осигурява влаково движение и маневрена дейност (фиг. 3.3).

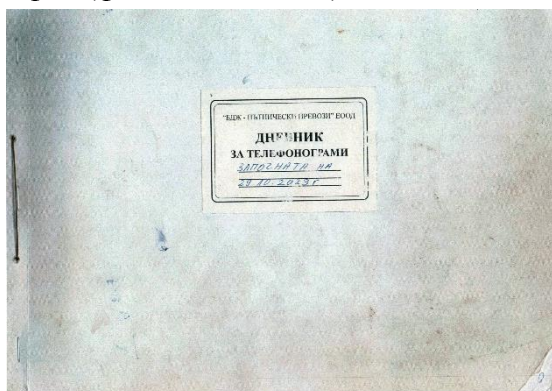
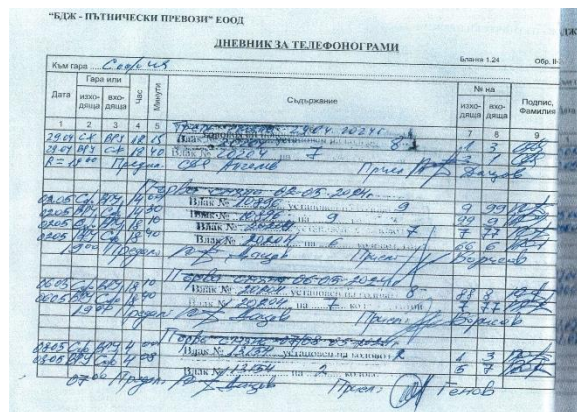
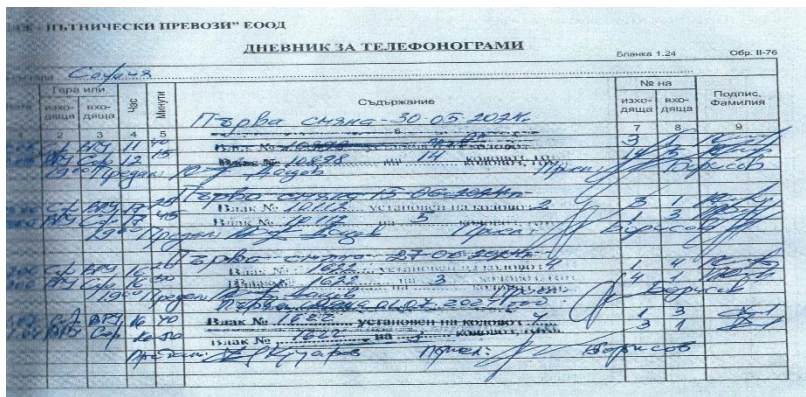
Гаровият диспечер в гара София нарежда на дежурния ръководител движение I-во лице в гара София да приеме маневрения състав на II-ра маневра на първи коловоз, който да се установи страна запад до заминаването на БВ № 1621, (видно в писмените му показания, че „към 16:20 работещите коловози в гара София са били заети и ТМРВ не е поискал писмено разрешение за извършване пълна проба на състава за БВ № 1621). В дневник обр. II-76 воден от ТМРВ в гара София от 08.05.2022 г. няма заведена телефонограма за извършване Проба А на заминаващи влакове. Проба А на влаковите спирачки е започнала с устно разпореждане от гаров служител на гара София (фиг. 3.8, 3.9, 3.10).

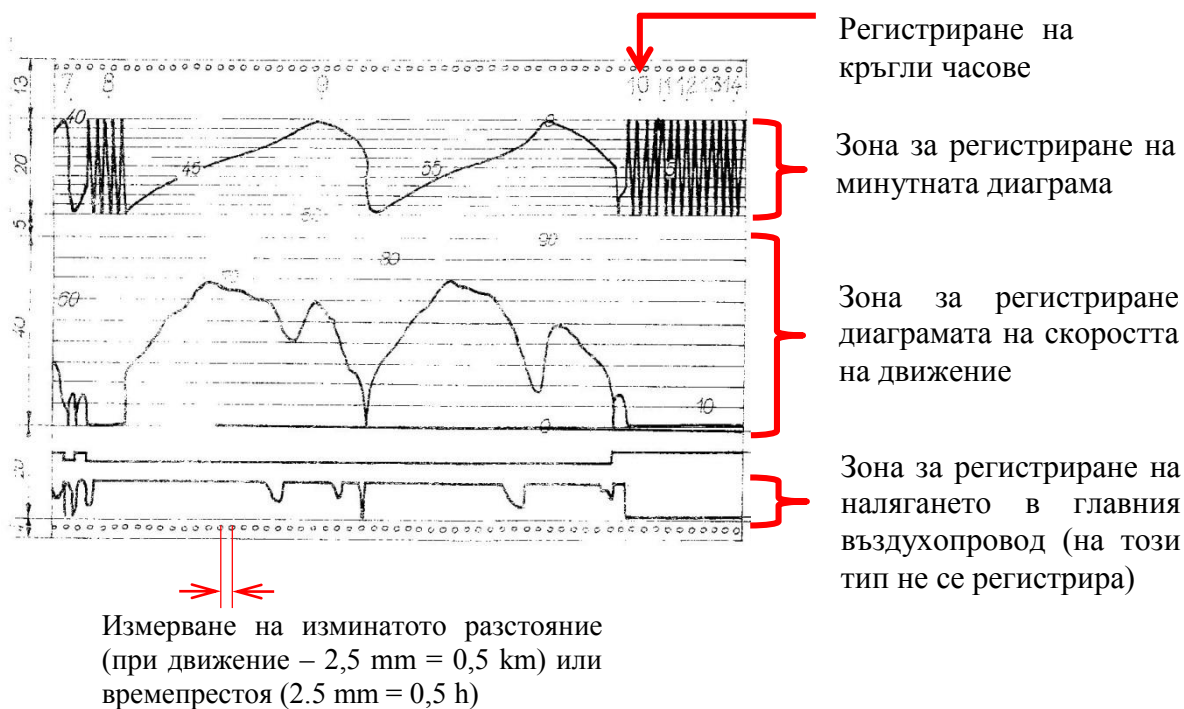
Фиг. 4.3.

Регистриращата (скоростомерна) лента е изработена от парафинирана хартия. Тя притежава линейни полета за регистриране на информацията, предавана от лентовия тахограф (фиг. 4.3). Скоростомерната лента е ценен обективен източник на данни за точното определяне на началото, протичането и края на процеси, свързани с движението.
