**РЕПУБЛИКА БЪЛГАРИЯ**  
**НАЦИОНАЛЕН БОРД ЗА РАЗСЛЕДВАНЕ НА ПРОИЗШЕСТВИЯ ВЪВ ВЪЗДУШНИЯ,**  
**ВОДНИЯ И ЖЕЛЕЗОПЪТНИЯ ТРАНСПОРТ (НБРПВВЖТ)**

**ОКОНЧАТЕЛЕН ДОКЛАД**

**разследване на железопътно произшествие – пожар в локомотив № 91520043309-1,  
обслужвал бърз влак № 8632 между гарите Свобода – Чирпан на 25.08.2024 г.**

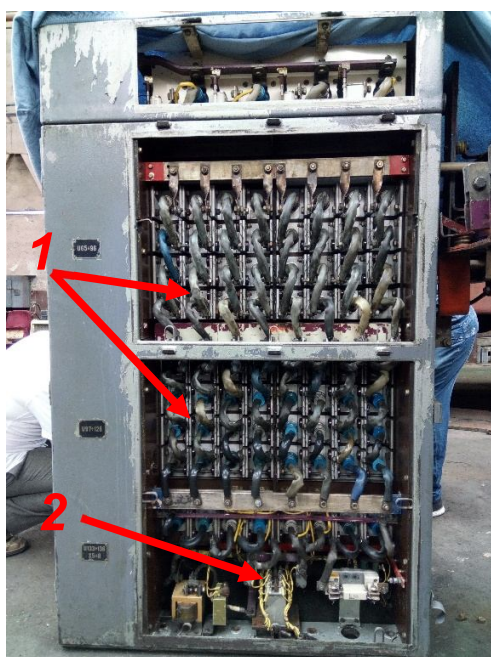
**Фиг. 4.16**

Токоизправителните групи при локомотивите от серия 44 са шкафов тип, като всеки шкаф е обособен да работи с отделна тягова група. Вътрешността на шкафа може условно да се раздели на три части: горна, долна и странична. В горната част са поместени вентилите от тяговия мост, които работят в тягов режим заедно с тяговите двигатели (фиг. 4.16, поз. 1). В долната част са събрани елементите на четирите спомагателни моста, които включени във веригите на спомагателните машини (фиг. 4.16, поз. 2), а в страничната част са разположени сигнални лампи, блинкерни релета и R-C групите, които са съставени от резистори и кондензатори (фиг. 4.17).

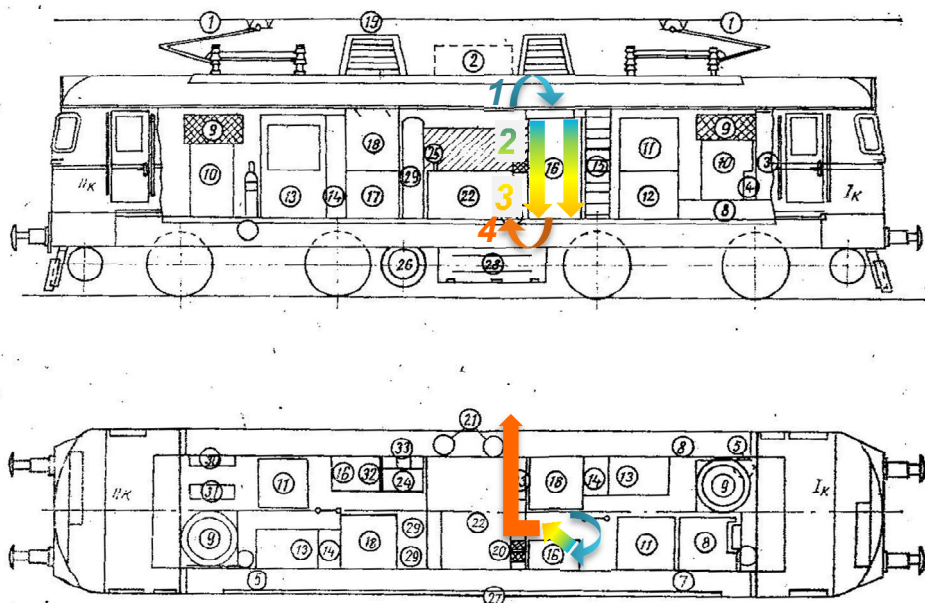
**Фиг. 4.18. Схема на движението на въздуха за охлаждане на единия от токоизправителните блокове. Със стрелки е показана посоката на преминаване на въздуха през токоизправителните блокове. Цветовете илюстрират температурата на въздуха, преминаващ през тях: **студен**, **затоплен**, **топъл**, **горещ** въздух. Разположение на основните съоръжения в локомотив 43-309:**
