## ОКОНЧАТЕЛЕН ДОКЛАД

от разследване на авиационно произшествие, реализирано на 22.09.2023 г. с  
вертолет ROBINSON R44, регистрационни знаци LZ-RAD, в района на  
село Гърмен, община Гоце Делчев

Дело №  
**05/22.09.2023**

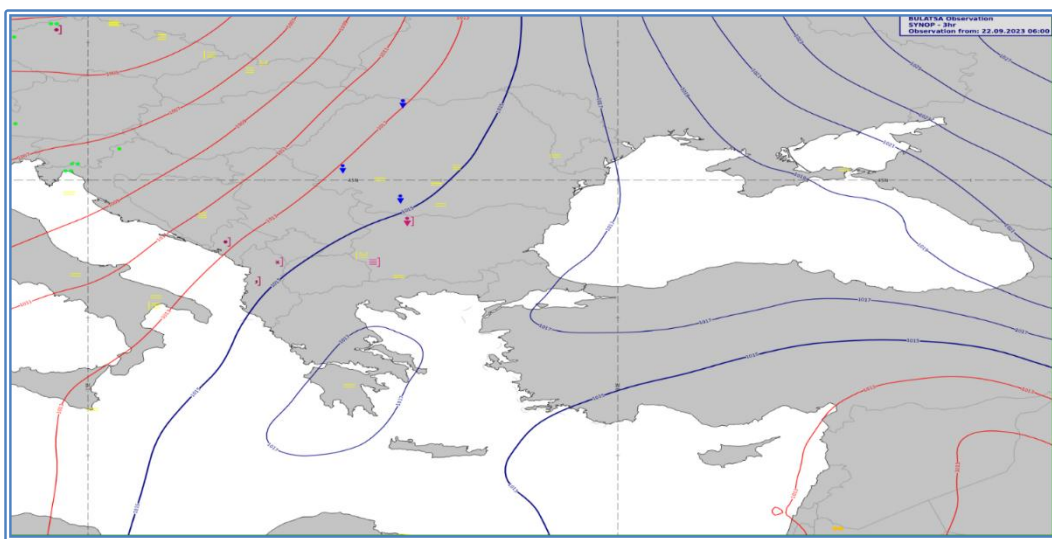
Фиг.2 Поле на приведено към морско ниво атмосферно налягане, по данни от синоптични наблюдения в 06:00 местно време на 22.09.2023 г.

Поради наличието на подходящи орографски условия, най-късно активните атмосферни процеси затихват над югозападната част на страната и на отделни места в Дунавската равнина на 22 септември сутринта. За югозападна България последните докладвани валежи са в 09:00 местно време (фиг.2), което е видно и от радарната, и от сателитната метеорологична информация (Фиг.3а и Фиг.3б).

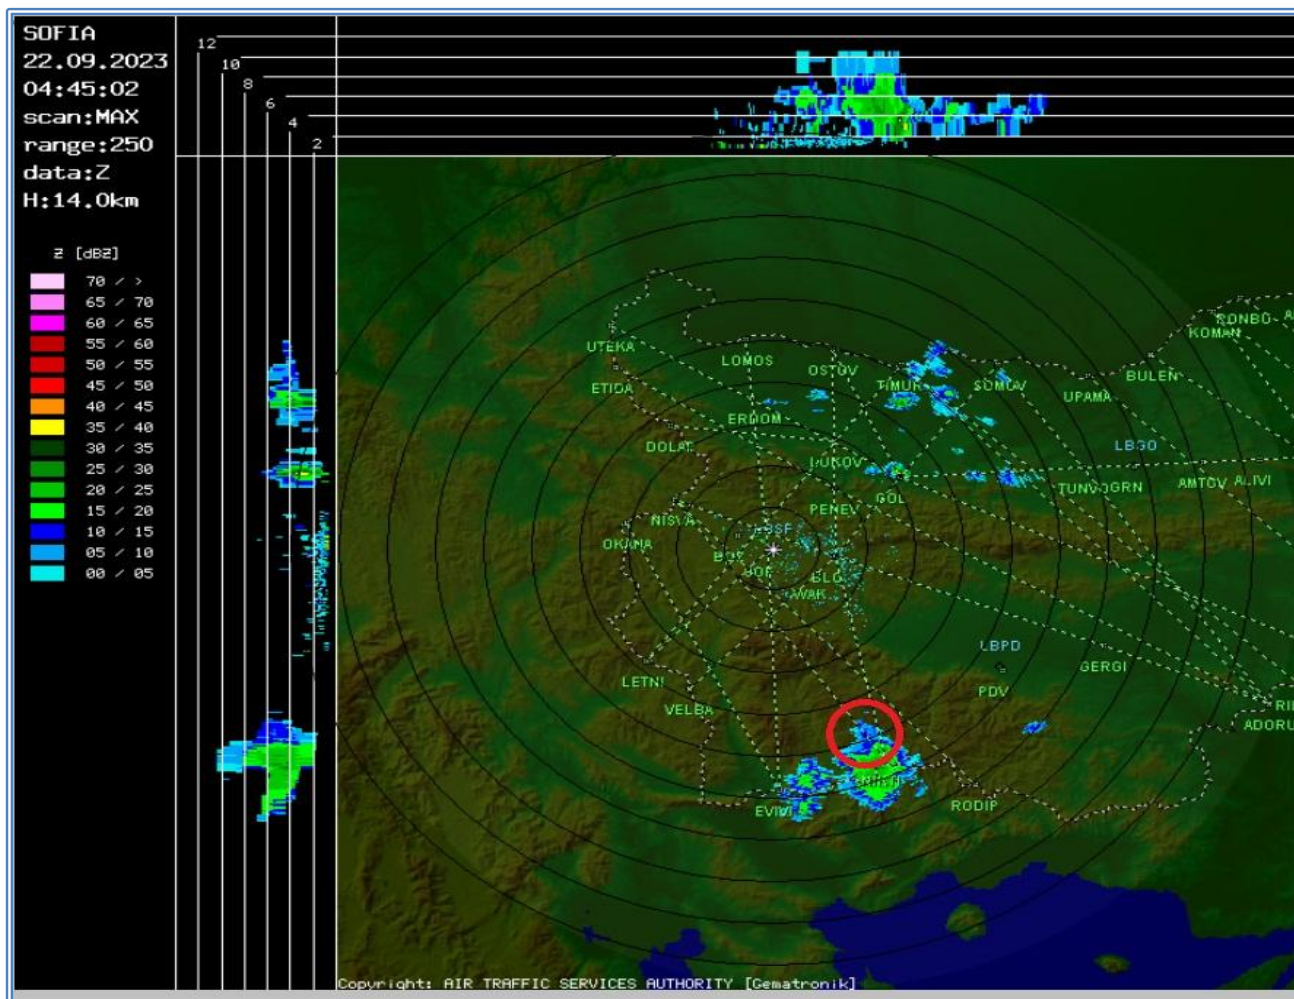
Фиг. 3b Данни от метеорологичен сателит и ДМРЛ Вакарел за 04:45UTC

Всички тези условия, заедно с подходящата орография и наблюдаваните преди това валежи се явяват предпоставка за формиране на краткотрайна мъгла дължаща се на изпарение след валежите, което косвено се потвърждава от сателитните наблюдения и от докладваните в синоптичните сведения SYNOP, макар и не толкова значителни, вариации във видимостта в най-близките синоптични станции (Фиг.5).

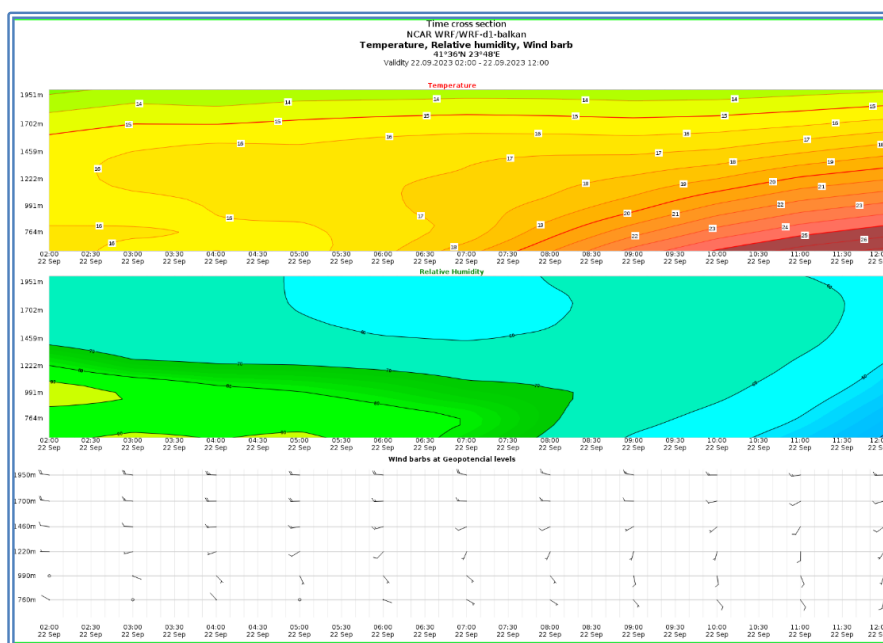
Фиг. 5 Метеограма за температурата, влагата и вятъра в района на село Гърмен от регионалния числен модел за прогноза на времето BULATSA WRF

От метеограмата за температурата, влагата и вятъра в района на село Гърмен (Фиг.4), генерирана от регионалния числен модел за прогноза на времето BULATSA WRF в периода от 02:00 до 05:30 UTC в точка с географски координати приблизително N41°36' E023°48' има условия за инверсия, а също така и индикации за наличие на значителна влага в най-ниските слоеве на атмосферата, като при това в приземния слой вятъра е слаб.

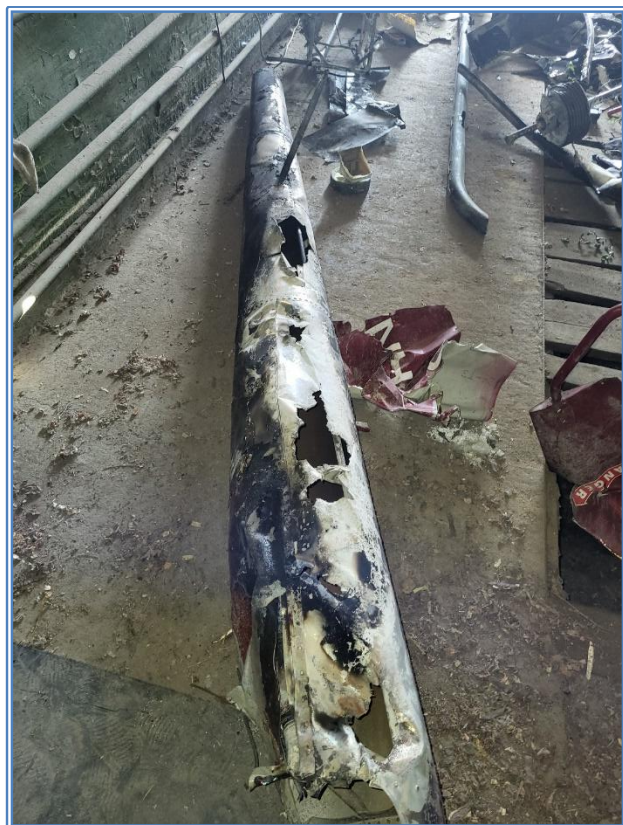
Фиг. 7

- опашният винт и опашният редуктор са откъснати от опашния вал. Веригата за управление на опашния винт е скъсана. Липсват разрушения по конструкцията на опашния вал, предния ролков лагер и челното зъбно колело на опашната трансмисия (фиг.10 от Приложение 1). И двете опашни лопати са „срязани“, а едната огъната, перпендикулярно на равнината на въртене на витлото (фиг.8 от Приложение 1);
