## ОКОНЧАТЕЛЕН ДОКЛАД

разследване на авиационно произшествие, реализирано на 04.02.2024 г. със самолет PIPER PA-28RT-201, регистрационни знаци LZ-AOI, експлоатиран от пилот собственик, при кацане на летище Паничарево, област Кюстендил

01/04.02.2024

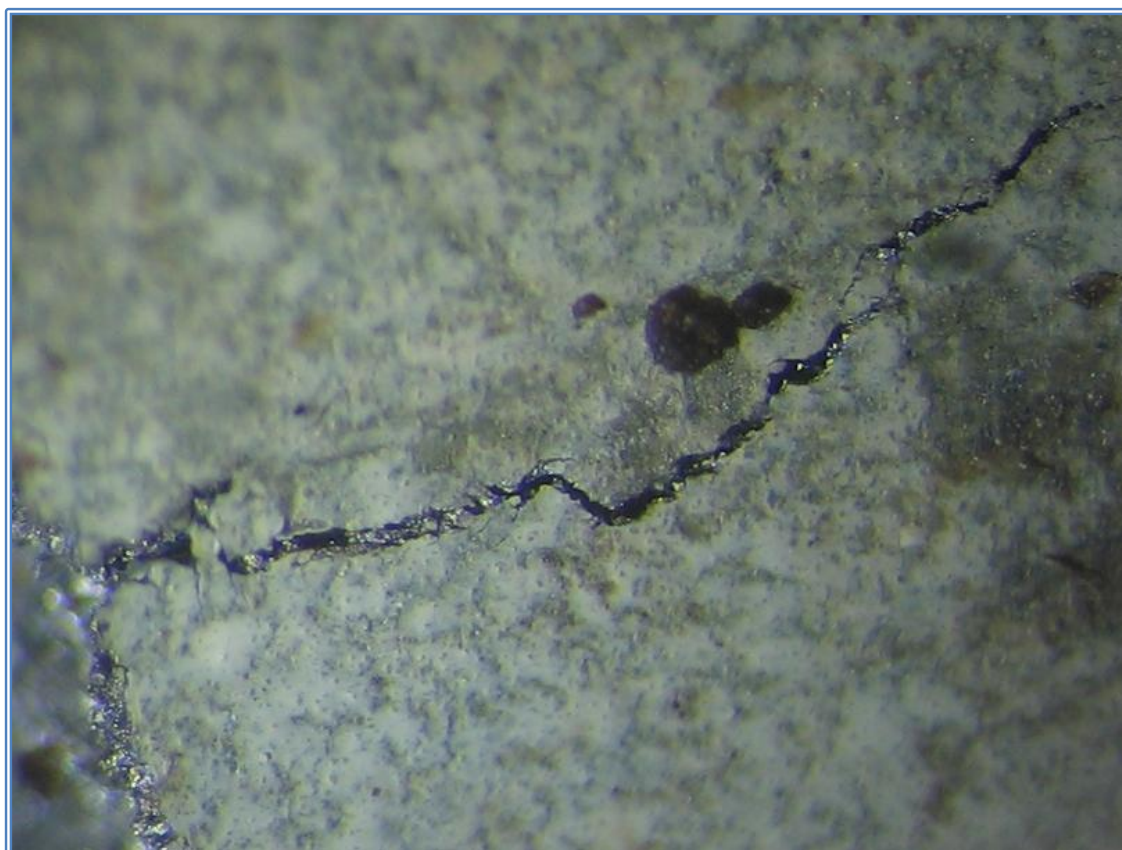
Фиг. 4 (увеличение 16х)

представена разрушената поддържаща втулка на лявата стойка на колесника, а на фиг. от 2 до 8, Приложение 2, са представени снимки на ломовете.

В заключение, изследваните ломове са с крехък характер на разрушаване с явно изразена текстура на материала от разкъсване, предизвикано от недопустими напрежения (екстремно натоварване), като вероятната схема на недопустимо натоварване отговаря на общо огъване и срязване.
