## ОКОНЧАТЕЛЕН ДОКЛАД

от разследване на авиационно произшествие, реализирано на 06.07.2024 г.  
при прекратено излитане за изпълнение на полет за парашутни скокове на  
летище Сапарева Баня със самолет Cessna 182P с регистрационни знаци  
LZ-SDB, експлоатиран от "Скай Адвенчърс България" ООД.

Дело №  
**04/06.07.2024**

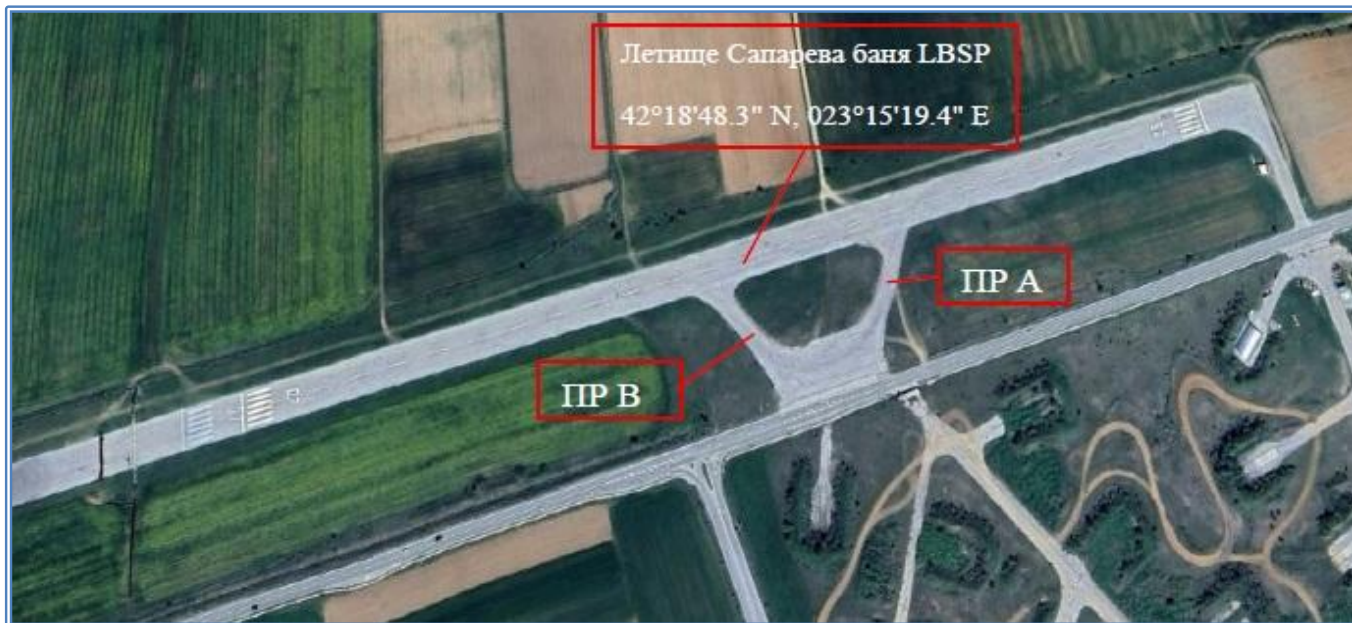
При извършения оглед на пистата, пътеките за рулиране (ПР) и перона след реализиране на събитието се установи следното:

В активната част на пистата за излитане и кацане са монтирани преместваеми обекти (палатки и чадъри) и са поставени заграждения от автомобилни гуми западно от праг 07 на ПИК.

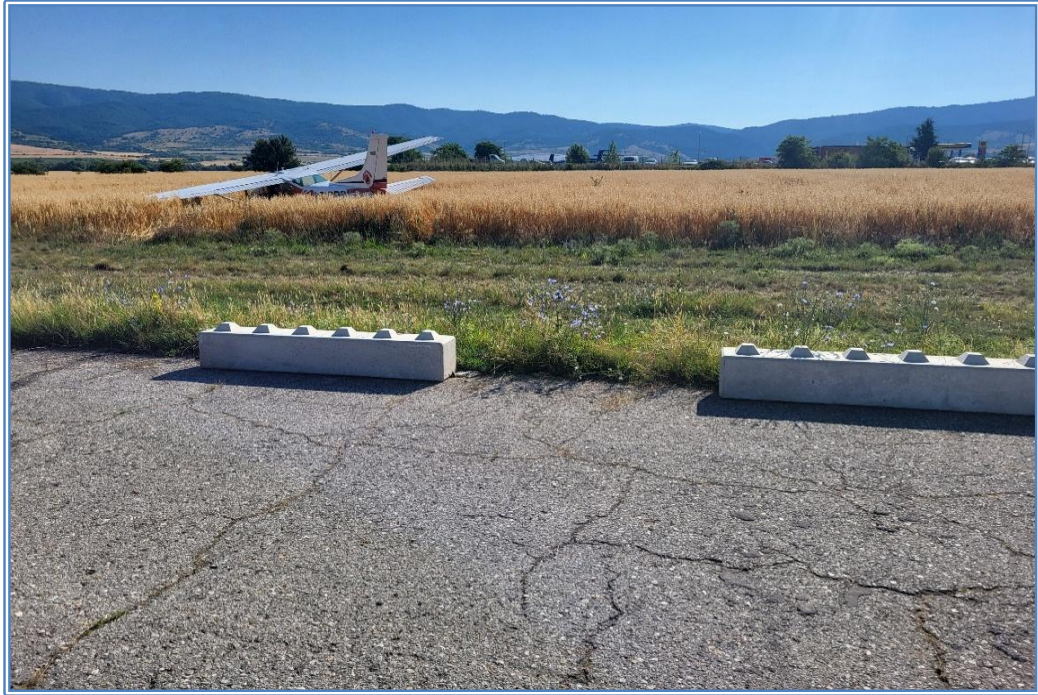
Фиг. 5

Самолет Cessna 182P с регистрационни знаци LZ-SDB изпълнява полет за парашутни скокове от летище LBSP. По време на разбега при излитането пилотът усеща придърпване на ВС надясно и задържане на скоростта приблизително на 55 kts. На 120 m преди прага на ПИК 25 КВС решава да прекрати излитането и прави опит да спре самолета, като натиска спирачните педали. Въпреки това ВС не успява да спре в рамките на пистата, удря се с десния основен колесник в бетонов постамент (координатите на точката на сблъсък са 42°18'52.6"N, 23°15'38.4"E), намиращ на около 50 m след прага на ПИК 25, при което се появят пламък (Фиг.6), но не прераства в пожар, плъзга се 10...15 m, завъртайки се наляво и спира в направление 050° в неожаната нива (Фиг.5). Въздухоплавателното средство получава значителни повреди, които са описани т.2.3 на настоящия доклад.

Мястото на окончателното спиране е с координати 42°18'52.8"N, 23°15'38.9"E.
