РЕПУБЛИКА БЪЛГАРИЯ
НАЦИОНАЛЕН БОРД ЗА РАЗСЛЕДВАНЕ НА ПРОИЗШЕСТВИЯ ВЪВ ВЪЗДУШНИЯ,
ВОДНИЯ И ЖЕЛЕЗОПЪТНИЯ ТРАНСПОРТ (НБРПВВЖТ)

ОКОНЧАТЕЛЕН ДОКЛАД

**разследване на железопътно произшествие – дерайлиране на ДТВ № 80694 между гарите
Любеново предавателна – Симеоновград на 15.08.2025 г.**

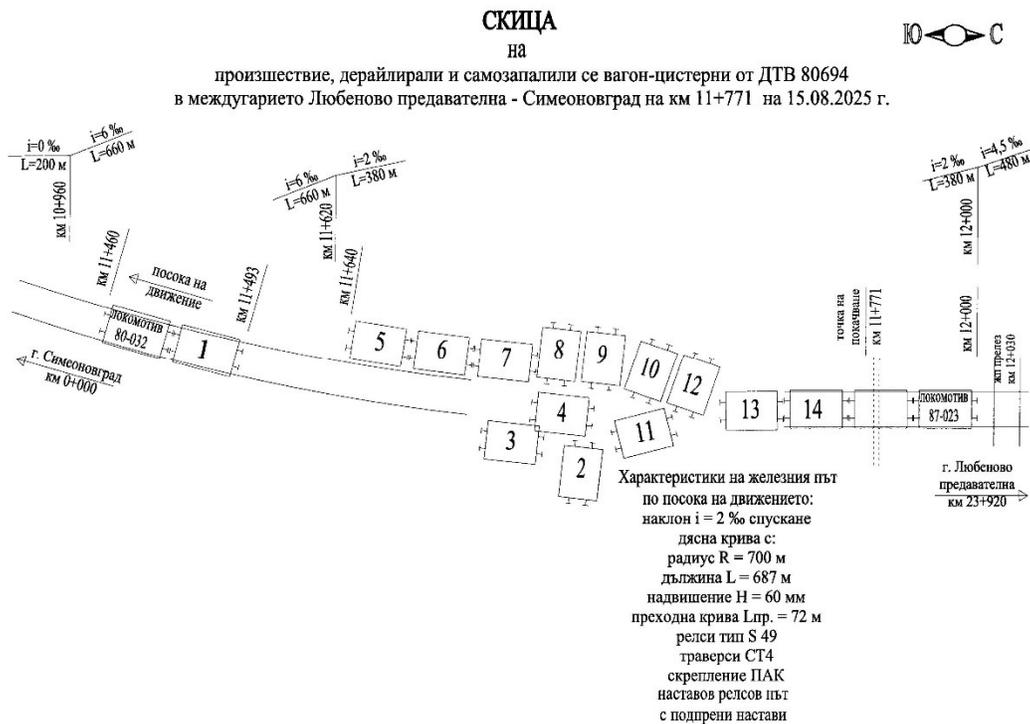
Фиг. 1.1 Скица на мястото на дерайлиране на ДТВ № 80694

Събитието е възникнало между гарите Любеново предавателна и Симеоновград на км 11+771 в 05:23 часа на 15.08.2025 г. Зоната на дерайлиране на първия дерайлирал вагон № 31527850315-8 е в дясна крива с радиус $R=700$ м, дължина $L=687$ м, надвишение $H=60$ мм, преходни криви $2xL_{пр}=72$ м и профил $i=2\%$ в спускане по посока движението на влака. Железният път е наставов с релси тип S49 – 25 метра, стоманобетонени траверси тип СТ-4, скрепление ПАК-68И (фиг. 1.1, 1.2, 1.3, 1.4).

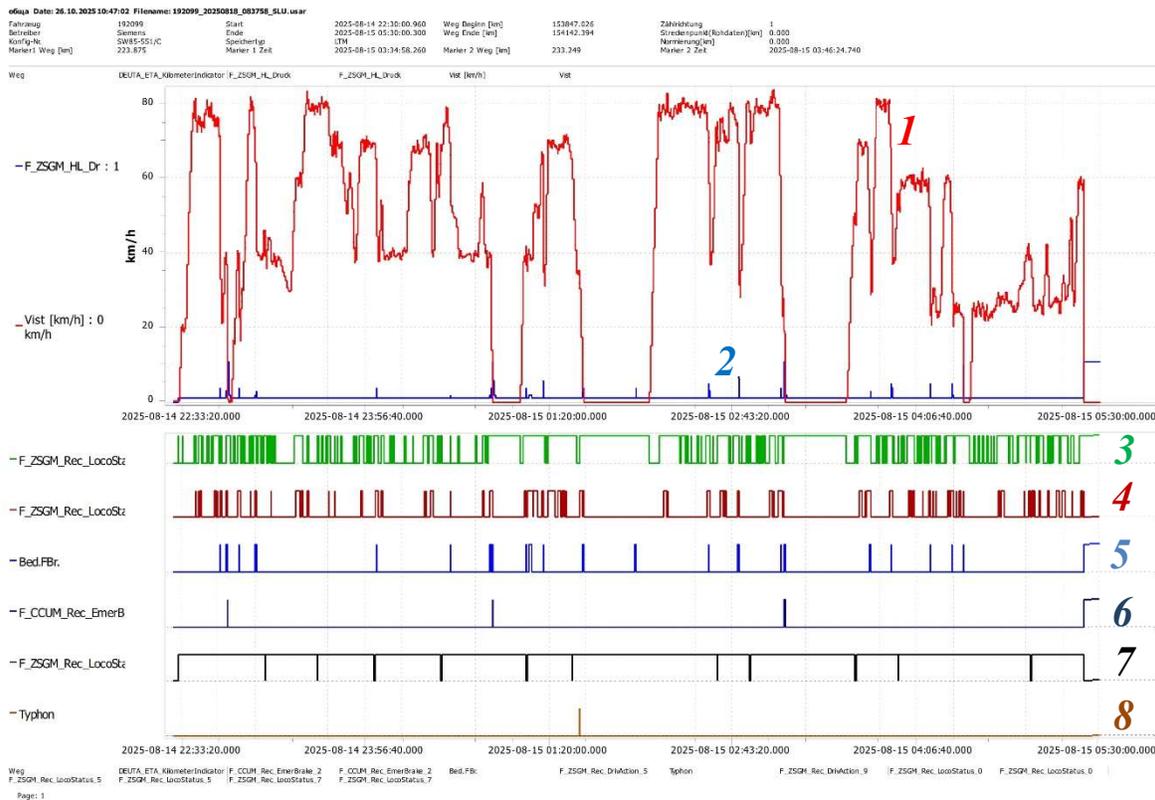
Фиг. 4.2 Графика с регистрираните и записани данни за движението на ДТВ № 80694 от регистриращото устройство на водещия локомотив № 91521080032-1

- Дигитални данни (долна част на графиката):
 - Информация за приложена теглителна сила: позиция 3, зелен цвят, (F_ZSGM_Rec_LocoStatus_0); показания: 0 – тягов режим; 1 – липса на тягов режим (движение по инерция);

- Информация за приложено електродинамично спиране: позиция 4, тъмночервен цвят, (F_ZSGM_Rec_LocoStatus_7); показания: 1 – наличие на електродинамично спиране; 0 – липса на електродинамично спиране;
- Информация за задействане на автоматичната пневматична спирачка от кранмашиниста (F_ZSGM_Rec_DrivAction_5): позиция 5, син цвят; показания: 1 – наличие на пневматично спиране; 0 – липса на пневматично спиране;
- Информация за задействане на автоматичната пневматична спирачка от клапан за внезапно спиране или от разединяване на главния въздухопровод (F_CCUM_Rec_EmerBrake_2): позиция 6, тъмносин цвят; показания: 0 – липса на задействане; 1 – задействане;
- Информация за състоянието на главния въздушен прекъсвач на локомотива (F_ZSGM_Rec_LocoStatus_5): позиция 7, черен цвят; показания: 1 – наличие на напрежение в локомотива; 0 – липса на напрежение в локомотива;

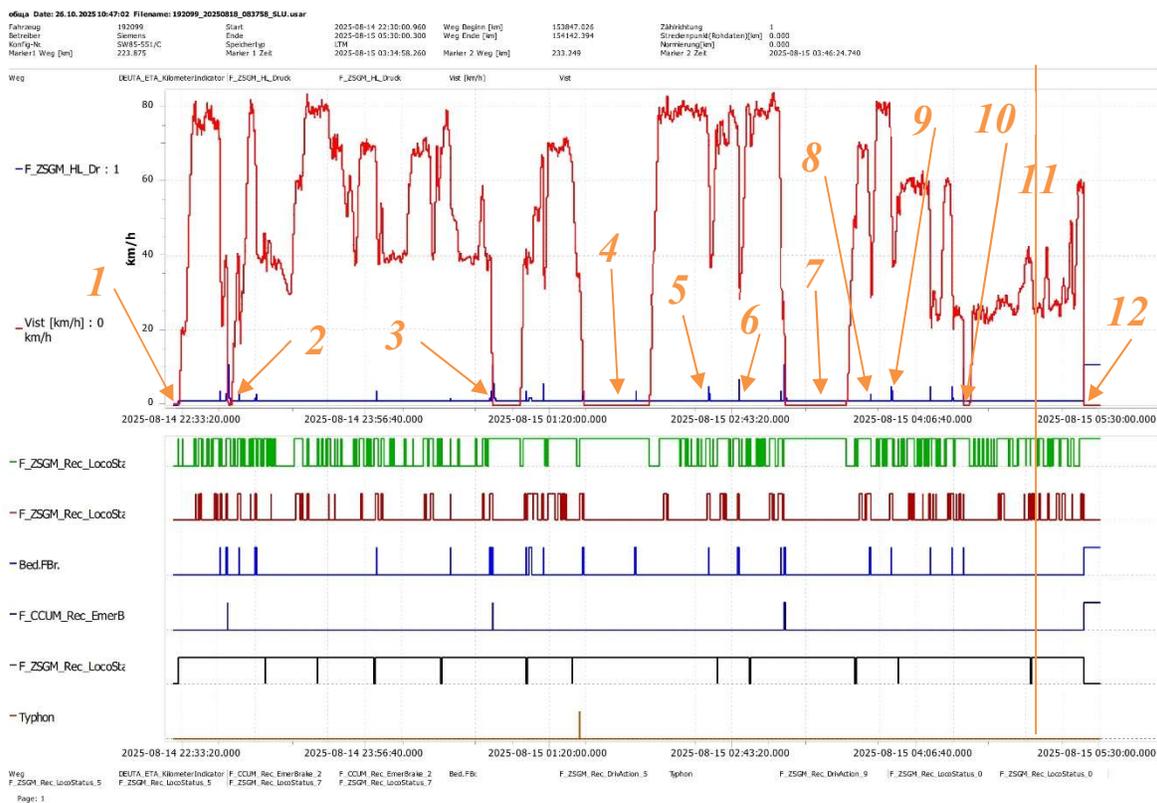
Фиг. 4.3 Графика на общото времепътване на ДТВ № 80694 от начална гара до мястото на произшествието

ДТВ № 80694 заминава от гара Варна в 22:32:05 часа (фиг. 4.3, поз. 1). По време на движението спазва участъковите скорости и намаленията по железния път. Поради различни причини спира на няколко места по маршрута:

- В гара Повеляново: от 22:54:42 часа до 22:55:35 часа в продължение на 0:00:53 часа (фиг. 4.3, поз. 2);
- В гара Подвис: от 0:54:45 часа до 1:07:04 часа в продължение на 0:12:19 часа (фиг. 4.3, поз. 3);
- В гара Карнобат: от 1:35:45 часа до 2:05:33 часа в продължение на 0:29:48 часа, където извършва проба В (фиг. 4.3, поз. 4);
- През гара Зимница преминава без спиране в 2:33:32 часа със скорост 36,8 км/ч (фиг. 4.3, поз. 5);
- През гара Ямбол преминава без спиране в 2:46:52 часа със скорост 28,0 км/ч (фиг. 4.3, поз. 6);
- В гара Кермен: от 3:07:13 часа до 3:35:01 часа в продължение на 0:27:48 часа, без да е извършвана проба В (фиг. 4.3, поз. 7);
- През гара Коньово преминава без спиране в 3:46:22 часа със скорост 29,0 км/ч (фиг. 4.3, поз. 8);

- През гара Нова Загора преминава без спиране в 3:56:09 часа със скорост 36,9 км/ч (фиг. 4.3, поз. 9);

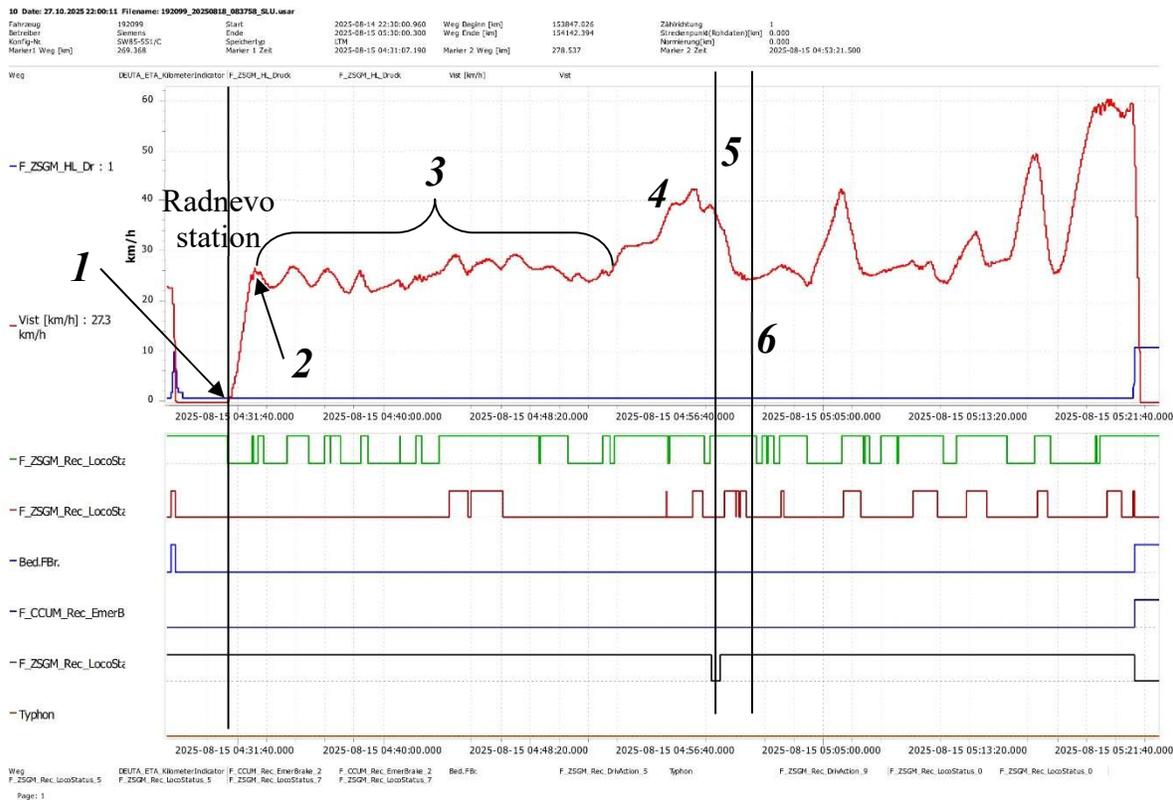
Фиг. 4.5 Графика на движението на ДТВ № 80694 от гара Раднево до гара Любеново предавателна

ДТВ № 80694 престоява в гара Раднево от 04:28:14 часа до 04:31:07 часа в продължение на 00:02:53 часа (фиг. 4.5, поз. 1). В 04:31:07 часа потегля, като скоростта се увеличава до 25,4 км/ч за 00:01:21 часа в продължение на 0,252 км (фиг. 4.5, поз. 2). От този момент до 04:53:21 часа в продължение на 8,917 км за 00:20:52 часа скоростта се изменя в тесния интервал между 21,9 и 29,4 км/ч (фиг. 4.5, поз. 3). От 04:53:21 часа скоростта започва да се повишава, достигайки 31-32 км/ч в продължение на 00:01:30 часа за 0,790 км, отново се повишава до 40 км/ч и след това до 42,5 км/ч в 04:57:44 часа, 11,734 км след потегляне от гара Раднево (фиг. 4.5, поз. 4). От този момент скоростта започва да намалява от естественото съпротивление на движението на влака, защото токоснемателят на локомотива е свален от 04:58:40 часа до 04:59:10 часа в продължение на 00:00:30 часа, време, през което влакът изминава 0,317 км и скоростта на движение достига 35 км/ч, т.е. намалява с 4 км/ч (фиг. 4.5, поз. 5). В 04:59:23 часа машинистът задейства ЕДС, с което скоростта намалява по-бързо, за да достигне стойност 24-25 км/ч при преминаване през гара Любеново предавателна в 05:01:03 часа (фиг. 4.5, поз. 6).

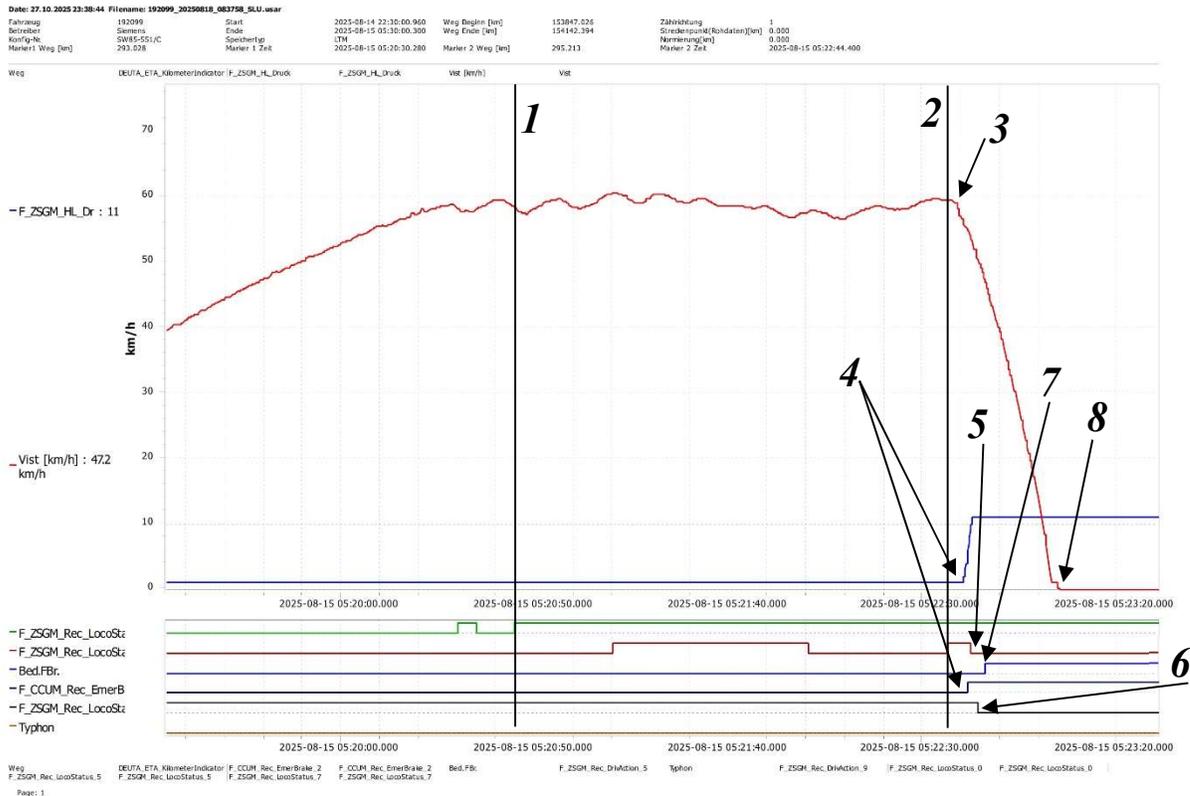
Фиг. 4.7 Графика на общото времепътуване на ДТВ № 80694 от спирка Гълъбово до мястото на произшествието

В 05:23:07 часа, 295,367 км от потеглянето си от начална гара скоростта намалява до 0,0 км/ч и локомотивът на ДТВ № 80694 се установява на км 11+460 в междугарието Любеново предавателна – Симеоновград (фиг. 4.7, поз. 8).

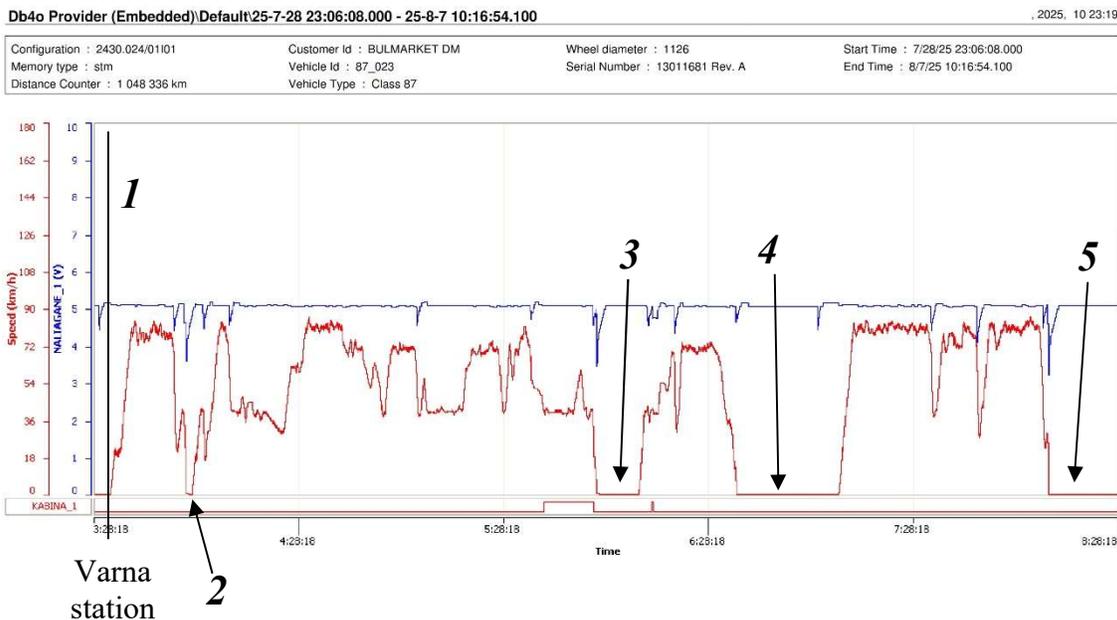
Фиг. 4.9 Графика на времеџтуването на ДТВ № 80694 от начална гара до гара Кермен

Регистрациите на скоростомерната инсталация на локомотив № 91520087023-5 не се различават от тези на водещия локомотив № 91521080032-1 (фиг. 4.9). От потеглянето си от гара Варна товарен парк (фиг. 4.9, поз. 1) до гара Кермен ДТВ № 80694 престоява в гара Повеляново (фиг. 4.9, поз. 2), в гара Подвис (фиг. 4.9, поз. 3), в гара Карнобат (фиг. 4.9, поз. 4) и в гара Кермен (фиг. 4.9, поз. 5).

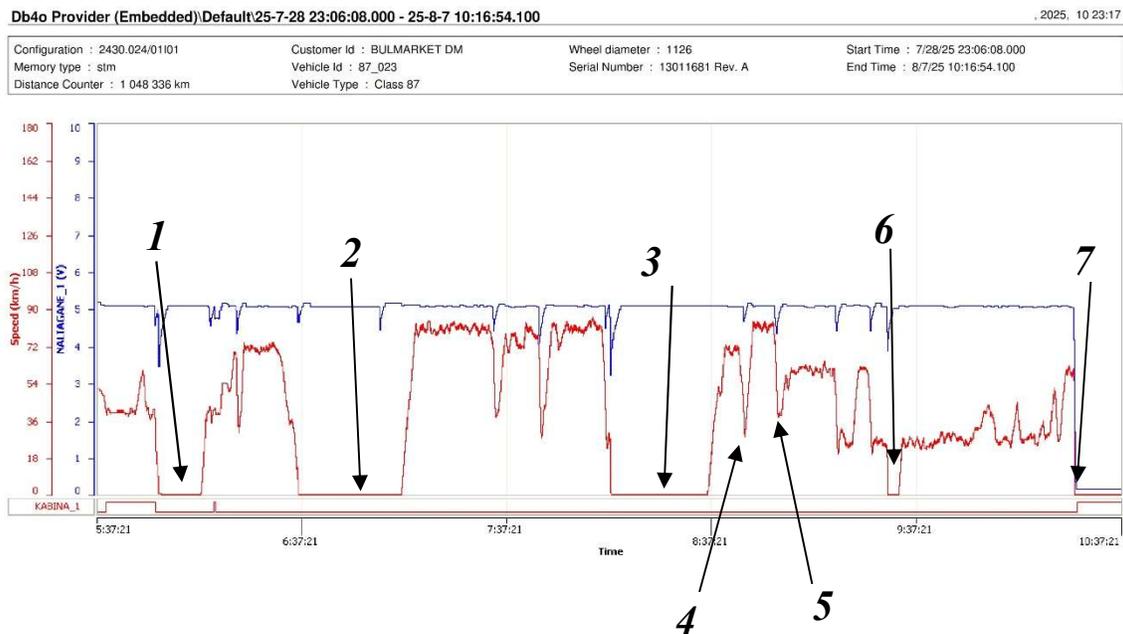
Фиг. 4.10. Графика на времеџтуването на ДТВ № 80694 от гара Подвис до мястото на произшествието

На фиг. 4.10 е показана графиката на движението на ДТВ № 80694 от гара Подвис до мястото на установяване на локомотив № 91520087023-5 на км 12+000 след реализиране на произшествието. Отново са отбелязани спиранията в гара Подвис (фиг. 4.10, поз. 1), в гара

Карнобат (фиг. 4.10, поз. 2) и в гара Кермен (фиг. 4.10, поз. 3). Това е направено с цел да се прекрият двете графики и да не се губи връзката между тях. По-нататък влакът преминава без спиране през гара Коньово (фиг. 4.10, поз. 4), гара Нова Загора (фиг. 4.10, поз. 5) и спира в гара Раднево (фиг. 4.10, поз. 6). Движението на влака подробно е описано в анализа на движението на локомотив № 91521080032-1.

Локомотив № 91520087023-5 се установява на км 12+000 след дерайлирането на 13 вагона от състава на влака (фиг. 4.10, поз. 7).

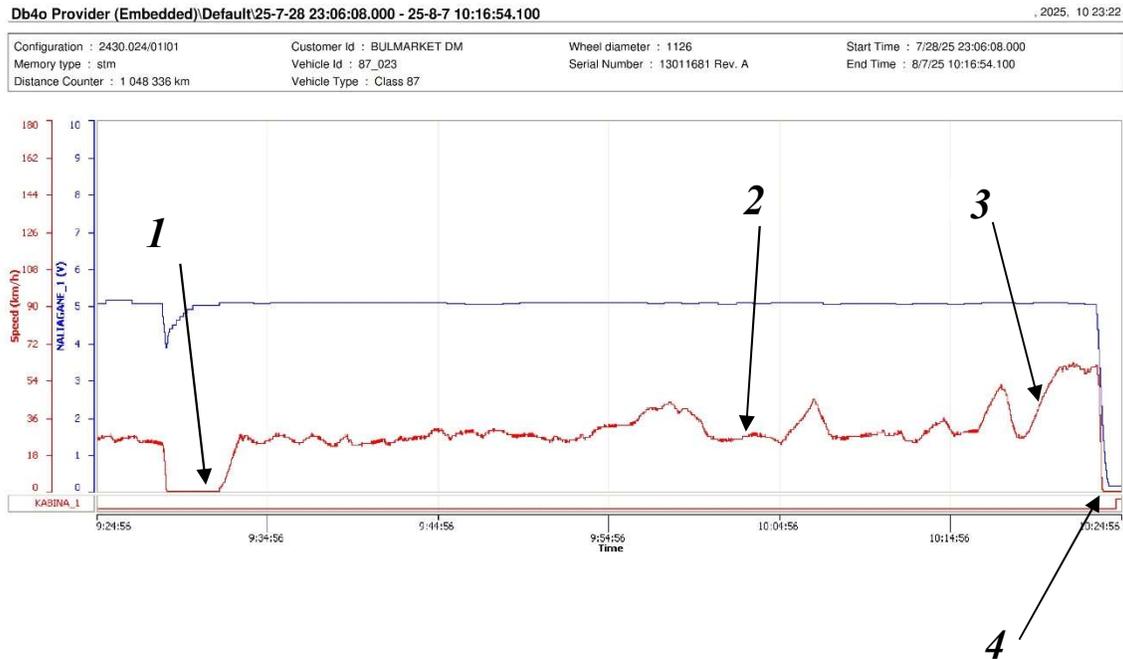
Фиг. 4.11 Графика на времепътуването на ДТВ № 80694 от гара Раднево до мястото на произшествието

На фиг. 4.11 е отбелязано последното спиране на ДТВ № 80694 в гара Раднево, изменението на скоростта в междугарието Раднево – Любеново предавателна и Любеново

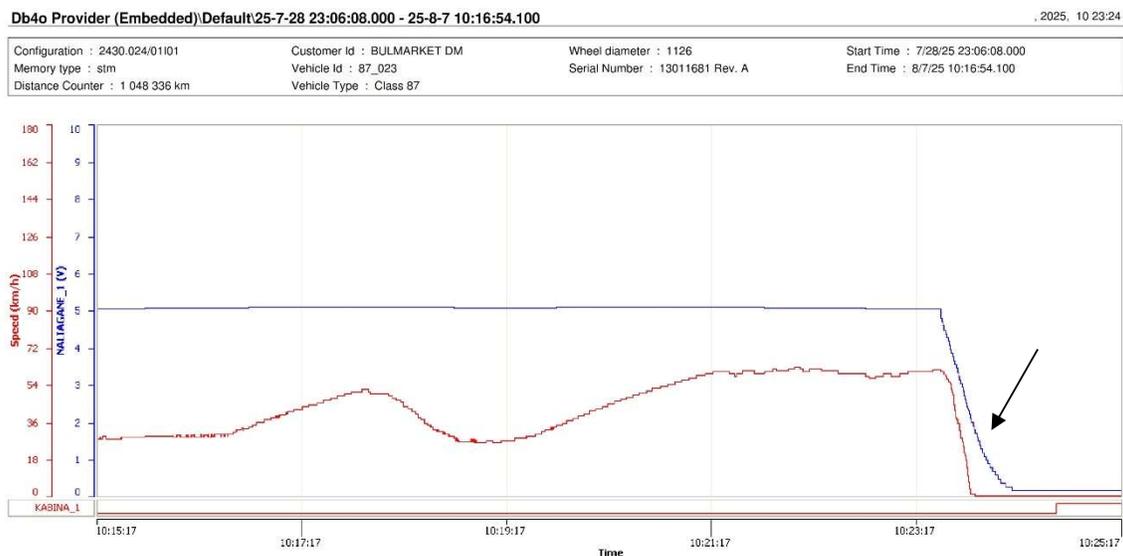
Фиг. 4.12. Графика на времепътуването на ДТВ № 80694 от начална гара до мястото на произшествието

На фиг. 4.12 е видно, че налягането в главния въздухопровод в локомотив № 91520087023-5 намалява по-бавно от намаляването на скоростта на движение, което е ясно доказателство, че автоматичната спиратка не е задействана от този локомотив.

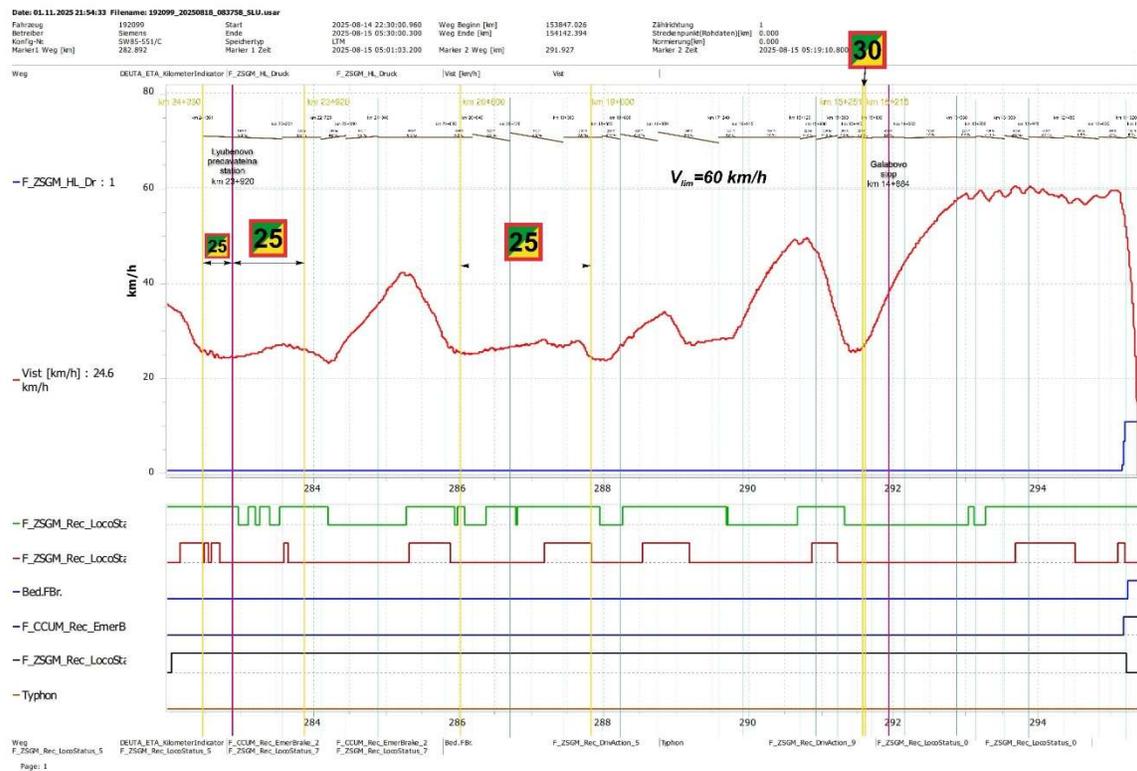
Фиг. 4.13.

Скоростта на движение в междугарието Любеново предавателна – Симеоновград е с ниски стойности поради наличието на много на брой намаления до 25 и 30 км/ч, видно от фиг. 4.13.
